Gamle Narudveg 17C, 2383 BRUMUNDDAL

**Fin og innbydende 3-roms  
selveierleilighet fra 2008. P-kjeller.  
Gangavstand til skoler og  
barnehage. Utsikt**

# Tilstandsrapport

## BOLIGBYGG MED FLERE BOENHETER

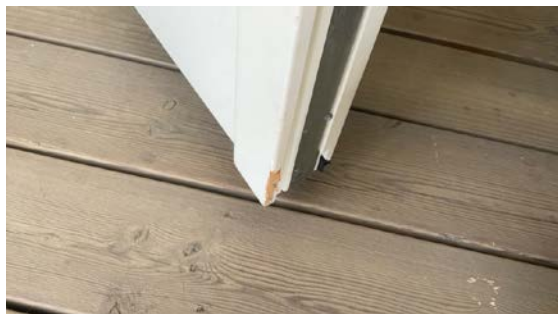
Skade i nedre del på terrassedør.

Ytterligere skader vil oppstå om tiltak ikke utføres.

Sjekkes nærmere.

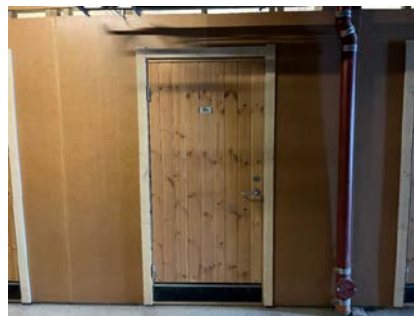
## Parkeringsplass og bod

Parkeringsplass og bod i felles parkeringskjeller.  
Støpte konstruksjoner, delevegger i bindingsverk, kledd på en side.  
Boddør i tre.  
Parkeringsplass har montert el-billader.  
Bygget er ikke tilstandsvurdert ihht Forskrift til avhendingslova og NS3600. Dette er kun en enkel beskrivelse.

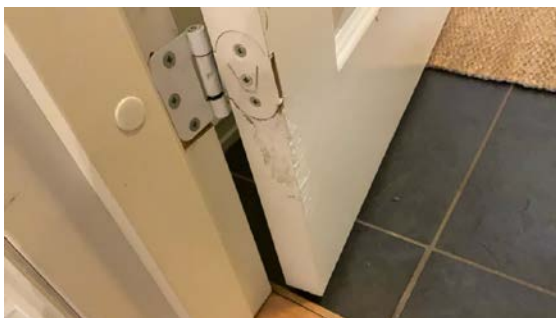
- Det er avvik:

Dør til vindfang.

Vedlikehold og overflatebehandling.

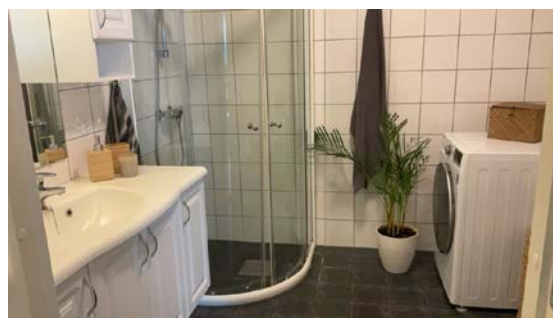
Flislagt bad fra byggeåret. Aktuell byggeforskrift er tekniske forskrifter i perioden 1997-2010. Dokumentasjon: ferdigattest.

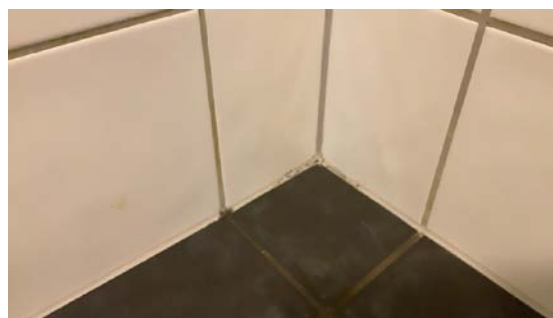
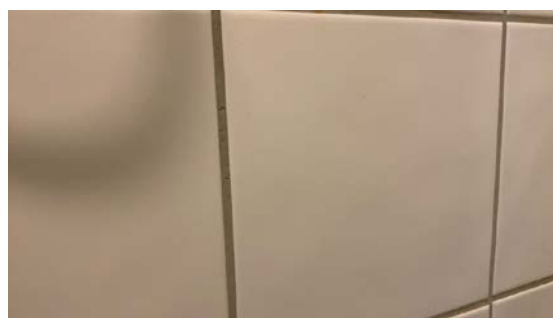
### LEILIGHET I 1. ETASJE > BAD

### ! TG 2 Overflater vegger og himling

- Det er påvist at flisfuger har riss/sprekker.

Slike svertesoppdannelser skyldes ofte mangelfull bruk av ventilasjonsanlegg ved dusjing, eller mangelfull ventilering av rommet.

- Fuger bør skiftes ut.

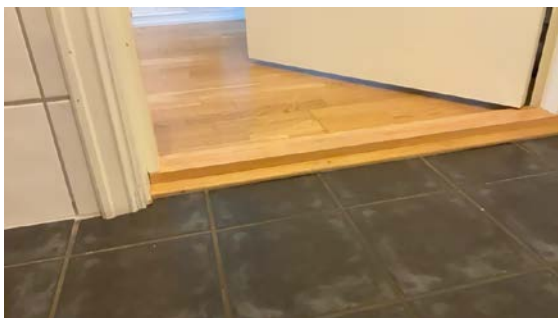
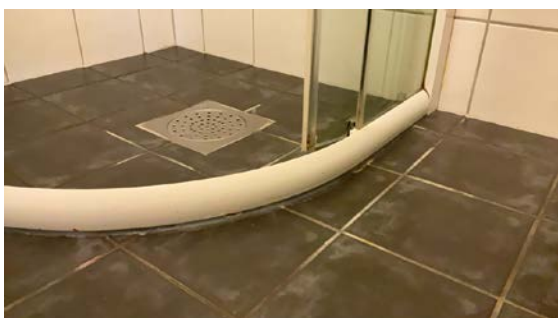
### LEILIGHET I 1. ETASJE > BAD

### ! TG 2 Overflater Gulv

- Det er mulighet for at det kan forekomme vannlekkasje på våtrommet hvor vann ikke vil gå til sluk.
- Det er påvist at høydeforskjell fra topp slukrist til gulv/synlig topp membran ved dørterskel er mindre enn 25 mm.

Når det er under 25 mm høydeforskjell fra terskel til sluk skal det være oppbrettet membran ved terskel slik at man oppnår 25 mm. Tett sokkel rundt dusjsone hindrer avrenning mot sluk fra baderomets restarealer, skal være et åpent felt for å sikre at lekkasjevann vil gå til sluk.

- Eventuelt lekkasjevann fra utstyr utenfor dusjsone vil ikke ha en naturlig vei til sluket. Dette kan føre til at vann samler seg på gulvet og potensielt renner ut av rommet eller trenger inn i konstruksjonen.

Åpning i tettelist under dusjdørene må etableres.

Det anbefales å øke høydeforskjell mellom sluk og membran ved dør til minimum 25 mm. Konsekvens, fare for fuktskader hvis vann renner ut av rommet.

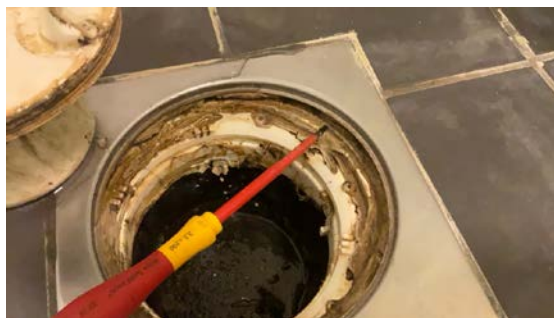
LEILIGHET I 1. ETASJE > BAD

- Bad > Sanitærutstyr og innredning: Det er avvik: Innfesting i nedre del på dusjdør er defekt.

## ! TG 2 Sanitærutstyr og innredning

Bør utbedres.

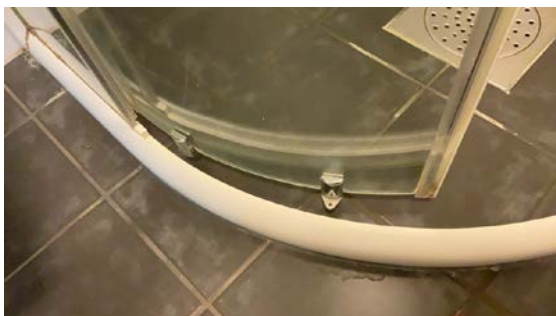
LEILIGHET I 1. ETASJE > BAD

## ! TG 2 Ventilasjon

Nevnt i tidligere punkt så er det antydning til mangelfull ventilering av rommet.

- Dersom tiltaket ikke utføres vil det være fare for dårlig luftskifting og resultere i høy luftfuktighet og utvikling av skader.

Riktig bruk av ventilasjonsanlegg ved dusjing.

Bør etablere bedre tilluft ved dør.

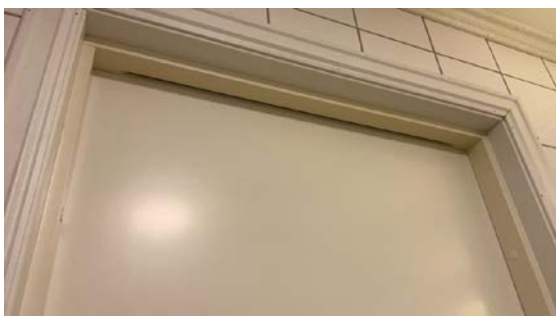
LEILIGHET I 1. ETASJE > BAD

## ! TG 0 Tilliggende konstruksjoner våtrom

Hulltaking er foretatt uten å påvise unormale forhold. Hulltaking er foretatt ved/i soverom bak dusj. Ingen registrerte avvik i forbindelse med fukt der hvor kontrollen ble utført, men merk at kontrollen kun er utført som en stikkprøve og at dette ikke friskmelder hele badets konstruksjon.

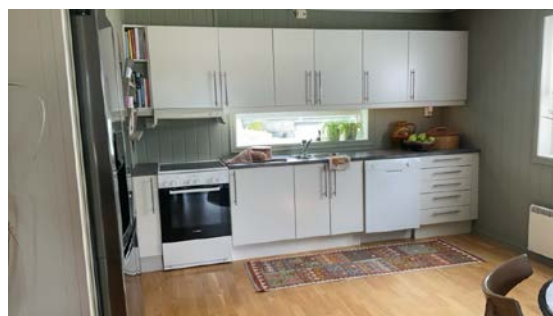
LEILIGHET I 1. ETASJE > STUE/KJØKKEN

## ! TG 1 Overflater og innredning

Kjøkkenet har innredning med glatte fronter. Benkeplaten er av laminat. Det er kjølfrysenskap, oppvaskmaskin og komfyr.

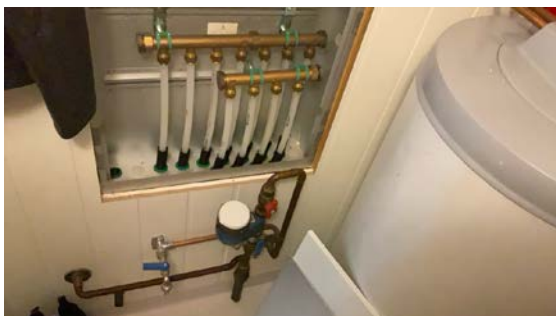
## ! TG 1 Avløpsrør

Det er avløpsrør av plast, stakeluke på teknisk rom.

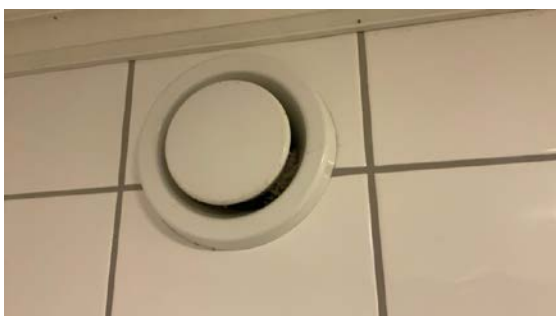
- Ventilasjon: Det er avvik: Det registreres en del støv i kanaler. Mer enn halvparten av forventet brukstid er passert på ventilasjons aggregat. Produsenter opplyser om en brukstid på 20-25 år. Det er en del bråk fra ventilasjonsaggregatet.

Ventilasjonskanal på bad.

Kanaler bør rengjøres, fare for at ventilasjonen ikke fungerer optimalt.
