**Romsleiren - Gjennomgående  
3-roms leilighet i 2 etg. med  
carport  
og balkong.**

# Tilstandsrapport

gnr. 162, bnr. 322, snr. 9

Befaringsdato: 06.02.2026

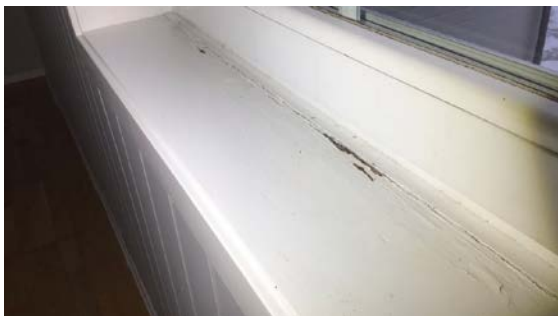
-Det er fukt merker i foringer i underkant vinduer, det bør gjøres undersøkelse av årsaken til fuktskader på foringer

Fukt merker i foring i underkant

-Det må påregnes noe vedlikehold

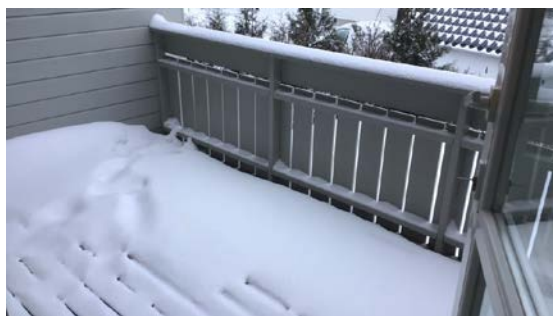
- Det bør foretas nærmere undersøkelser av balkong/terrasser når den er snøfri.

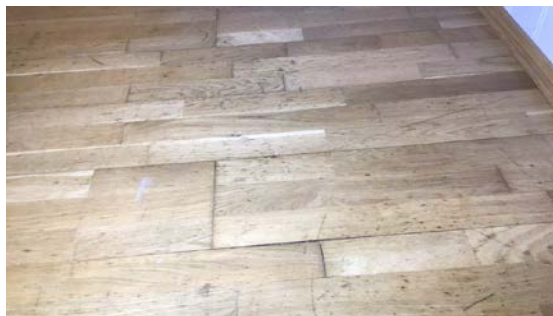
slitasje

Det må forventes at det bør gjøres tiltak på overflater

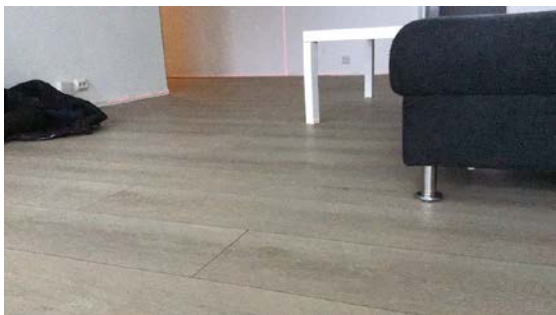
Tre bjelkelag mellom etasjene som underlag for gulv.  
Det er utført målinger i to rom med avvik registrert  
Det er ikke foretatt noen for lydmålinger i mellom etasjene/Leilighetene.

- Det er målt høydeforskjell på mellom 15-30 mm gjennom hele rommet. Tilstandsgrad 2 gis med bakgrunn i standardens krav til godkjente måleavvik.

- For å få tilstandsgrad 0 eller 1 må høydeforskjeller rettes opp. Det vil imidlertid sjelden være økonomisk rasjonelt som et enkeltstående tiltak i en bolig som dette. Dersom boligen en gang skal renoveres, kan man vurdere slike tiltak.

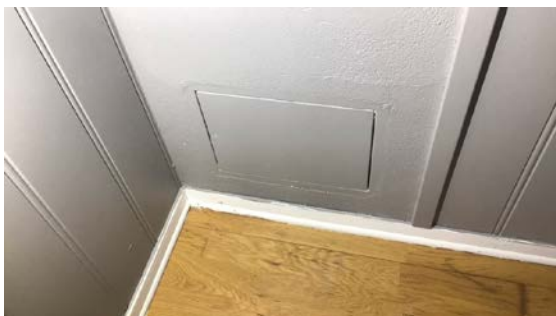
Elementpipe i stue

Ved inspeksjon av utvendige overflater på pipe og brannmur, ble det ikke registrert sprekker eller riss av betydning.

- Det anbefales å montere ildfast plate under luker på pipe.
- Det må foretas tiltak for å lukke avviket med å øke avstanden til brennbart materiell.

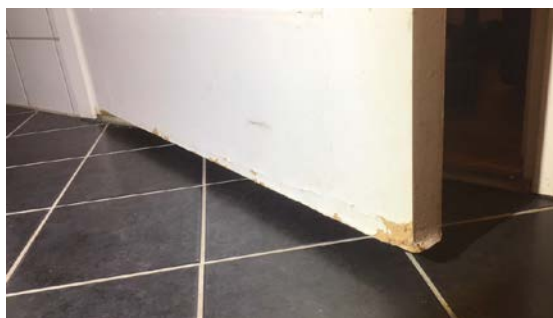
- Det er påvist avvik som tilsier at det bør foretas tiltak på enkelte dører.
- Badedør har skader i nedkant og utskifting må påregnes

Badedør har skader i nedkant

- Enkelte dører må justeres.
- Badedør må beregnes byttes ut

Kostnadsestimat: Under 20 000

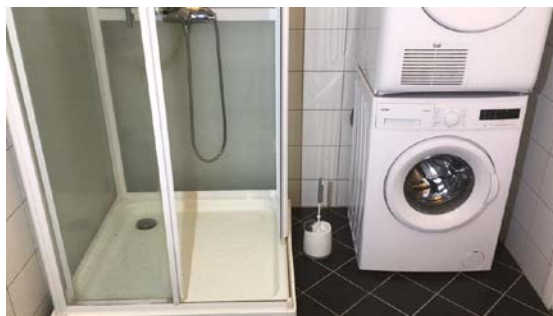
Det er montert baderomsinnredning med nedfelt vask, toalett, dusjkabinett og opplegg for vaskemaskin.

Det er mekanisk ventilasjon og elektrisk gulvvarme.

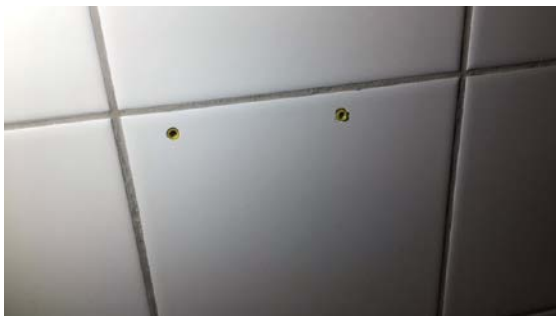
- Det er avvik:
- Det er enkelte skruehull i fliser etter div utstyr som har vært montert som bør tettes

-Det må gjøres tiltak på hull i fliser

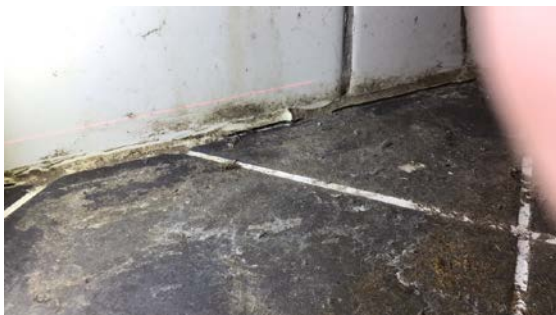
- Det er påvist avvik i fallforhold til sluk i forhold til krav i forskrift på byggetidspunktet.

Det er påvist at silikon fuger har riss/sprekker i våtsonen med fare for fuktinntrengning i konstruksjonen.

- Til tross for avviket i fall/høydeforskjell til sluk, vil gulvet fortsatt kunne lede vann mot sluket, men med redusert effektivitet. Dette kan potensielt øke risikoen for vannansamling i enkelte områder av badet.

-Fuger bør skiftes ut.

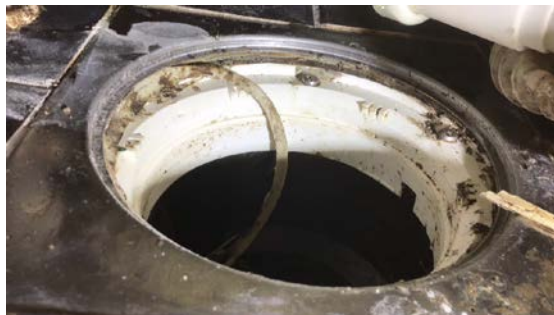
Det bør gjøres videre undersøkelse av membran i våtsoner, mangle av tettesjikt vil kunne skape fuktsporer

-Det må gjøres nærmere undersøkelser, innhent dokumentasjon om mulig.

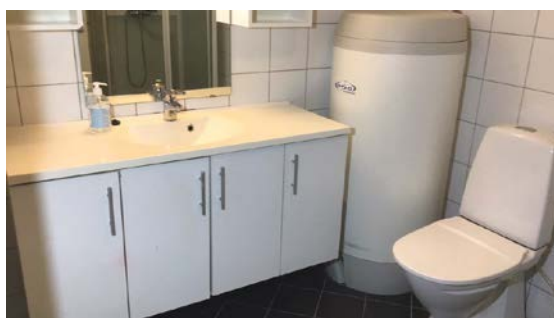
- Det er påvist skader på innredning.

-Lokal utbedring må forventes.

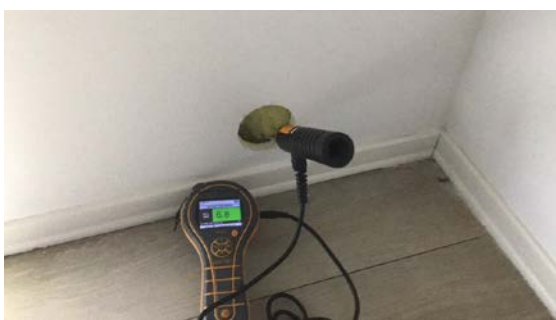
Hulltaking utført i stue under vannskap.  
Ikke påvist unormale fuktverdier på kontrollert område. 6,8 vektprosent

Hulltaking er ingen garanti for at det ikke er fukt eller svikt i  
konstruksjoner, men en indikasjon på at det fremstår normalt i området  
der hulltaking er utført.

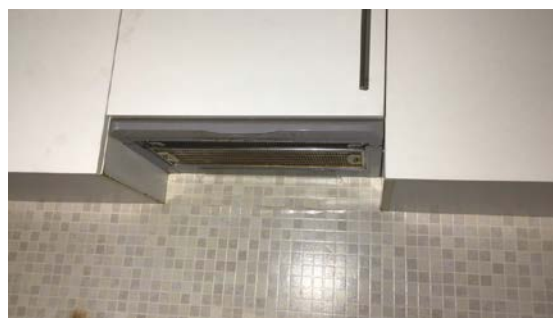
Ventilator med utlufting ut  
Det ble ikke registrert komfyrvakt under ventilatoren, krav på boliger fra  
2010.  
Dette var ikke et krav på oppføringstidspunktet, men anbefales montert.

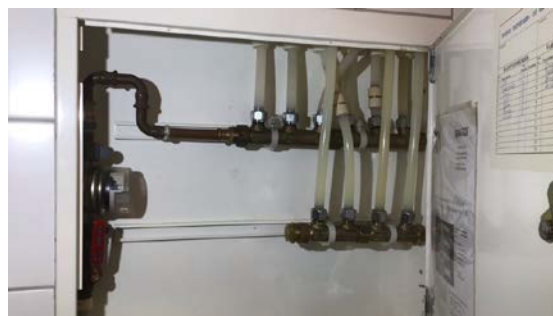
### 1 TG 1 Vannledninger

Vannskap med dreneringshull for lekkasje med rør i rør montert på bad.  
Vannmåler og stoppekran montert i vannskap.

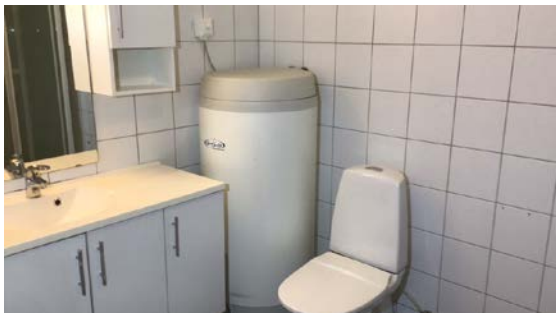
200 liters varmtvannstank plassert på bad, rommet har sluk og fliser på vegger og gulv som ivaretar lekkasjesikring.

**Årstall:** 2010      **Kilde:** Produksjonsår på produkt

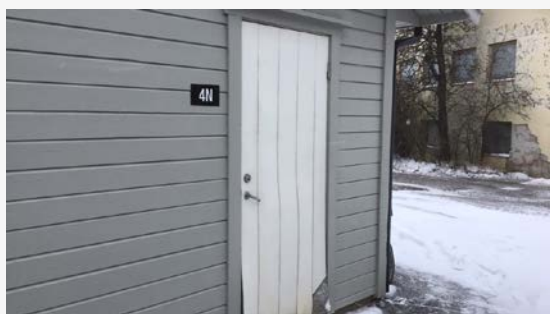
### Bod

Malt tett ytterdør med fuktskader i nedkant.
