Kirkebyveien 9A, 1930 AURSKOG

**Pen halvpart i rolig og veletablert boligområde. Solrik terrasse mot sørvest. Carport med elbillader.**

# Tilstandsrapport

## HALVPART AV VERTIKALDELT TOMANNSBOLIG

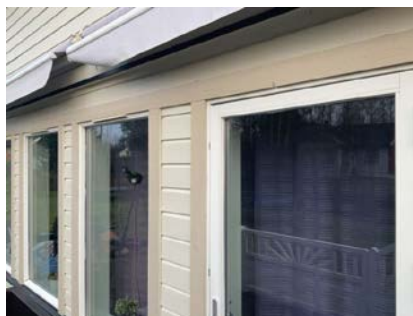
- Det er påvist avvik rundt innsettsdetaljer.

Det mangler vannbrett og beslag over vinduer i stue og over terrassedør. Dette kan medføre at vann trenger inn bak kledningen og kan over tid føre til skader.

- Det bør gjøres tiltak for å lukke avviket.

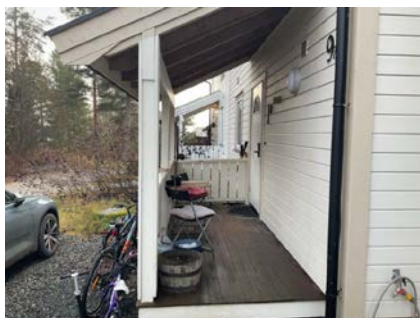
## TG 1 Terrasse

Terrasseplattning på mark (ukjent fundamentering). Spaltegulv av tre. Levegg i trekonstruksjon mot nabo mot syd/øst. Del av terrassen har levegger i enkel trekonstruksjon. 2 markiser.

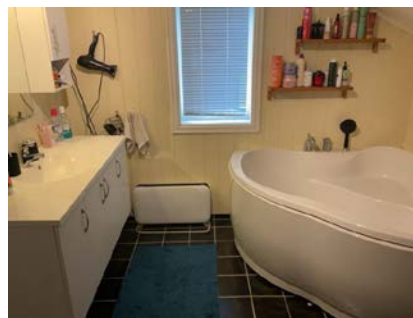
### 2. ETASJE > BAD/WC

- Det er vindu/dør med ikke fuktbestandige materialer i våtsonen (ved vask, dusj, badekar, osv.), løsningen eller byggematerialet er uegnet
- Det er uegnede materialer i våtsoner

- Uegnede materialer må fuktbeskyttes/utskiftes.

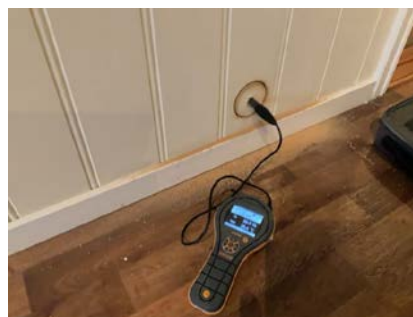
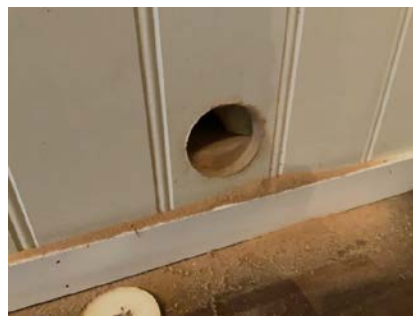
Det ble målt relativ luftfuktighet i vegg og det ble gjort visuell inspeksjon.

Det ble ved målinger og visuell inspeksjon ikke påvist tegn på fuktskader.

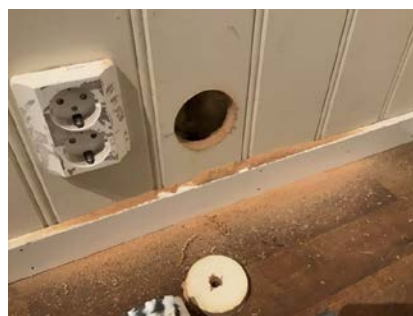
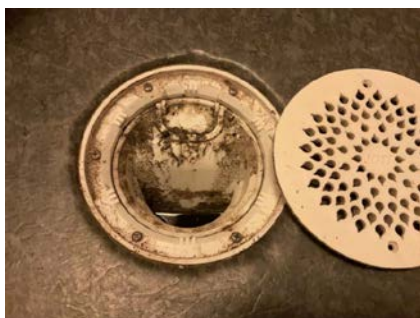
### ! TG 1 Sluk, membran og tettesjikt

Det er plastsluk og synlig vinylbelegg som tettesjikt. Fra byggeåret.
