Hagekroken 50, 4580 LYNGDAL

**Lyngdal/ Hagekleiva - Nyere
endeleilighet med fin beliggenhet
i Hagekleiva. *3 soverom *Romslig
garasje**

Selveierleiligheter i rekke.
Hagekroken 50
4580 Lyngdal

Boligens tekniske tilstand:

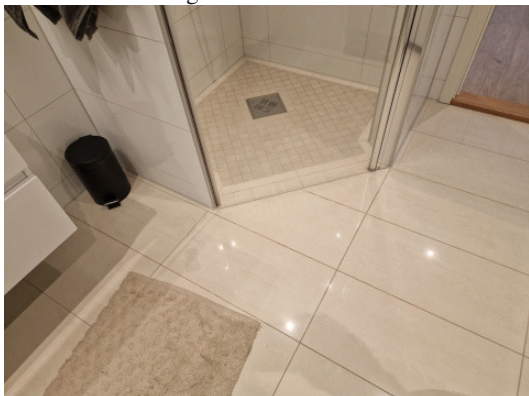
- Det er ikke påvist riss og sprekker.
- Det er ikke påvist sprekker i fuger.
- Det er ikke påvist bom (hulrom) under fliser.
- Det er ikke påvist spor etter råteskade, muggvekst eller skadedyr.
- Det er ikke påvist tilfredsstillende fall til sluket. Se under.
- Terskel er vurdert som tilfredsstillende.
- Det er påvist tilfredsstillende høydeforskjell fra toppen av sluket til toppen av membranen ved dørterskelen.
- Det er ikke påvist flekker eller andre skader.

Fliser på gulv av 30x60 cm. Gulv i dusjnische av mindre fliser 5x5 cm med fall til sluk.

Merknader: Forventet reparasjon av fliser er 5-15 år.
Forventet utskifting av fliser er 10-30 år
