Turistveien 12, 7890 NAMSSKOGAN

**Namsskogan - Storholmen,  
Innholdsrik enebolig med 4  
soverom, 2 bad, nytt kjøkken.  
Garasje. Eiet tomt ned til Namsen.**

# Turistveien 12

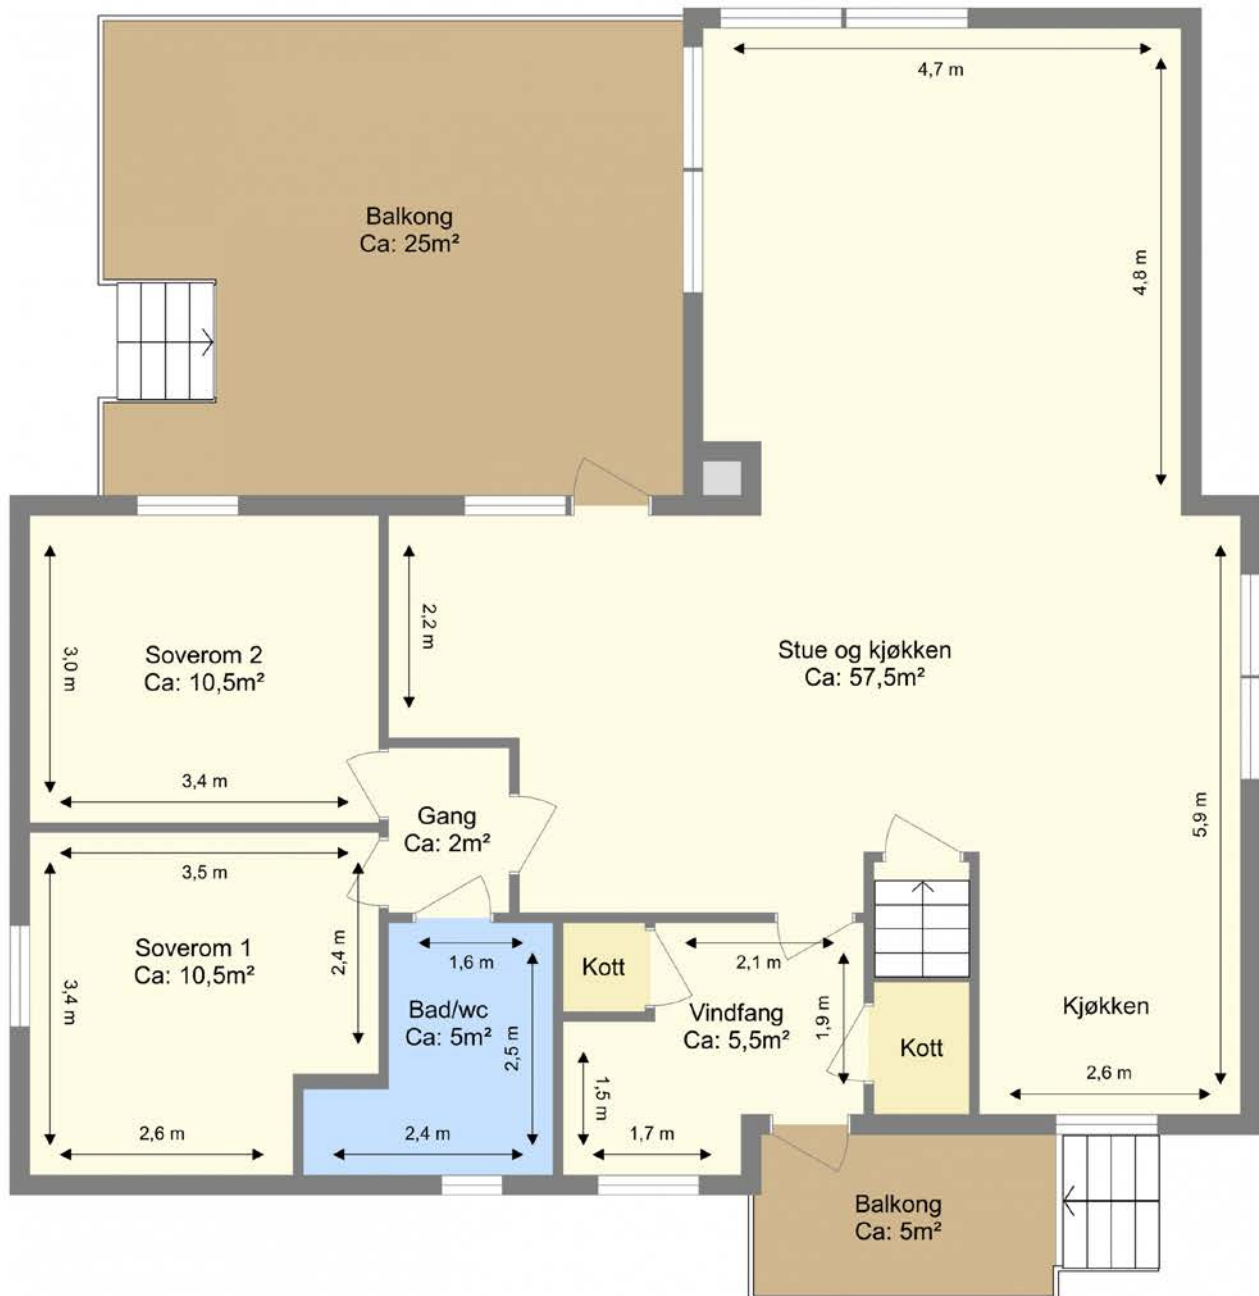
## 1. Etasje

Bruksarealet inkluderer innvendige vegger og er større enn summen av rommenes gulvareal.  
Planskissen er en illustrasjon over rominndelingen, og er ikke i målestokk. Mindre avvik kan forekomme.

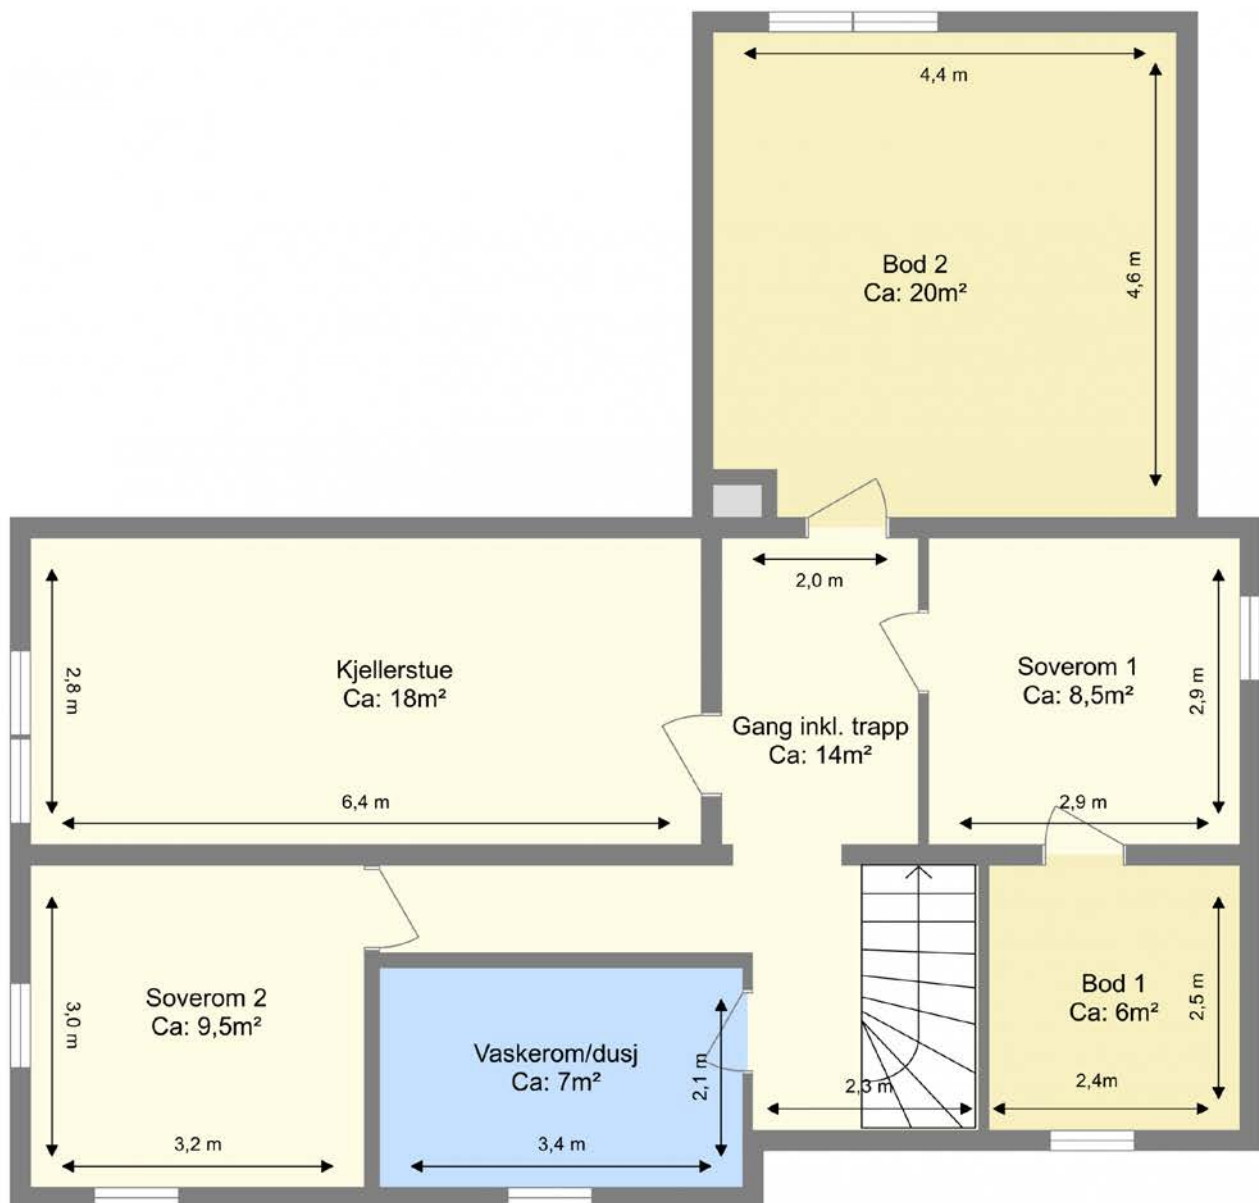
## Kjeller

Bruksarealet inkluderer innvendige vegger og er større enn summen av rommenes gulvareal.  
Planskissen er en illustrasjon over rominndelingen, og er ikke i målestokk. Mindre avvik kan forekomme.
