Voldgata 2, 2000 LILLESTRØM

**Attraktiv selveierleilighet i  
Lillestrøm Sentrum! Balkong. Bad  
og kjøkken fra 2023. Heis.**

# Tilstandsrapport

# gnr. 81, bnr. 63, snr. 47

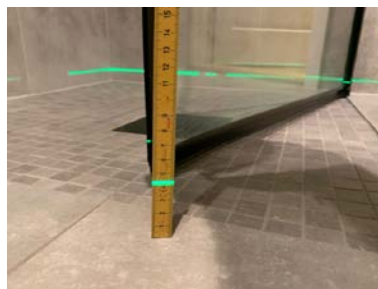
- Det er påvist avvik i fallforhold til sluk i forhold til krav i forskrift på byggetidspunktet.

Det er ved stikk kontroll funnet avvik på fallforhold på gulv. Det vil si at det er under dagens krav, hvor det burde vært et minimums fallforhold på 1:100. Det er riktignok nedsenket dusjområde, men det er under 10mm som er krav om øvrigt gulv ikke blir lagt med fall.

For lite fall på gulv

- Til tross for avviket i fall/høydeforskjell til sluk, vil gulvet fortsatt kunne lede vann mot sluket, men med redusert effektivitet. Dette kan potensielt øke risikoen for vannansamling i enkelte områder av badet.

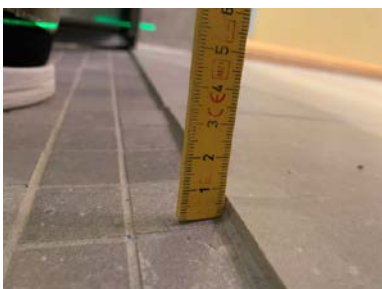
Under 10mm nedsenket dusjområde
