Gamle Fossenvegen 2B, 2080 EIDSVOLL

**Arealsmart enebolig med carport  
og utebod. Pent opparbeidet hage.  
3 soverom. 2 stuer. 2 bad.  
Familievennlig felt**

**Kjedet enebolig**  
Gamle Fossenvegen 2 B  
2080 Eidsvoll

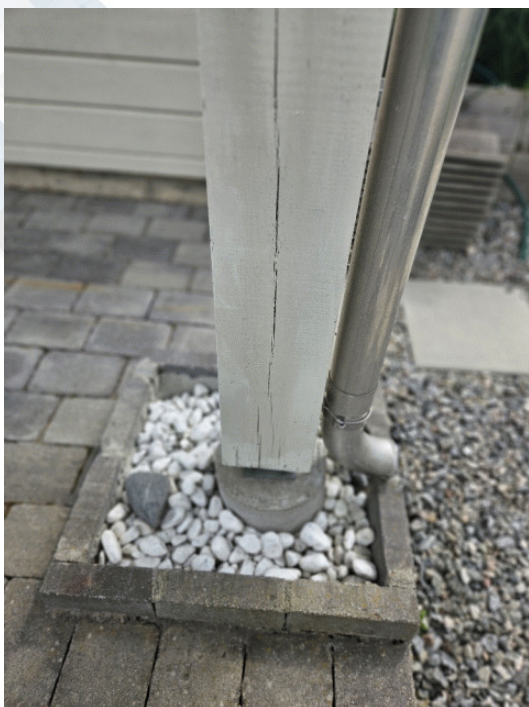
### 3. Vinduer og ytterdører

Det ble foretatt en enkel funksjonstest av enkelte vinduer og terrassedør, ingen funksjonsavvik. TG1 Det er noe fuktmerker på gerikter rundt vindu på bad i 2.etasje. TG2

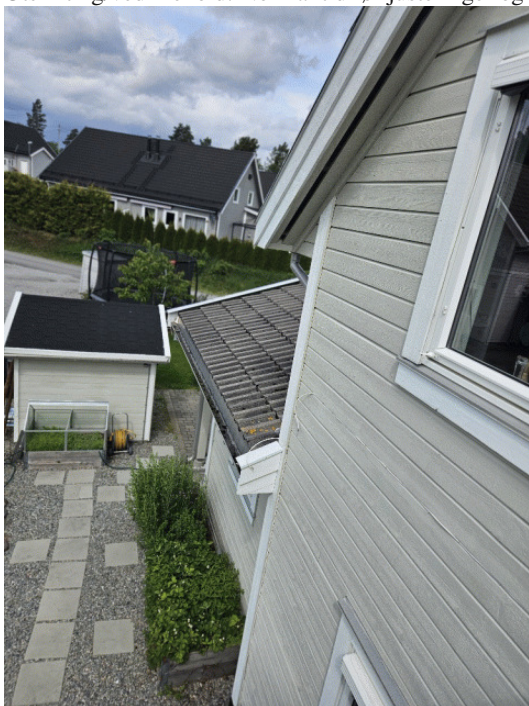
Takrenner og nedløp i sink antatt fra 2009 - 2010.  
 Det er ikke registret noen vesentlige nedbygninger. TG1  
 Det mangler overliggere i takrenner. TG2

**Merknader:** Utsifting/vedlikehold: Normal tid før omlegging av betongtakstein er 30 - 60 år.  
 Utsifting/vedlikehold: Normal tid før utsifting av betongtakstein er 10 - 40 år.  
 Utsifting/vedlikehold: Normal tid før utsifting av takrenner/nedløp i sink eller plastbelagt stål er 25 - 35 år.  
 Utsifting/vedlikehold: Normal tid før justeringer og rens av takrenner/nedløp i sink eller plastbelagt stål er 5 - 15 år.
