# Lys og tiltalende 2-romsleilighet med sørvendt terrasse. Sentral beliggenhet!

# Tilstandsrapport

gnr. 25, bnr. 153, snr. 3

Befaringsdato: 15.05.2025

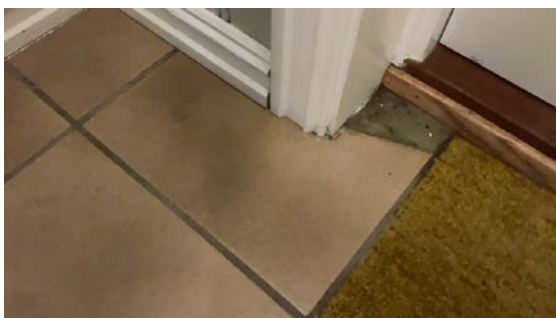
Bom i enkelte fliser og mangler deler av en flis der tiltak med utskifting av fliser i sin helhet må påregnes

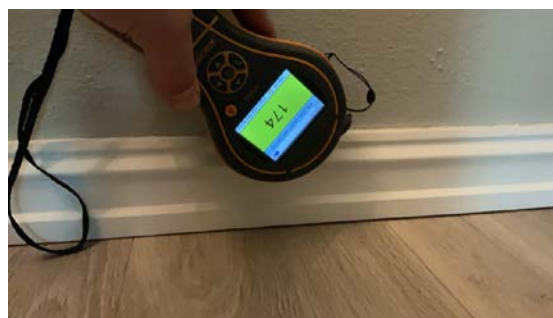
- Det er påvist indikasjoner på noe fuktgjennomtrenging inn i kjellermur.

Ved overflatesøk med fuktmåler på murkonstruksjoner mot terreng var det ikke utslag av fukt fra gang ved bad, men bør holdes under tilsyn

- Det påviste fuktnivå gir grunn til å overvåke konstruksjonen jevnlig for å se utvikling over tid, og eventuelt foreta tiltak for å unngå fuktskader.

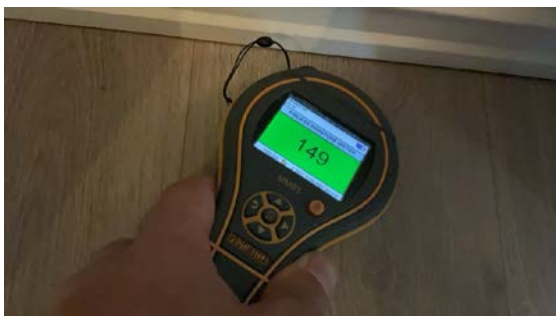
På gulv mot grunn fra gang ved bad var det ikke utslag

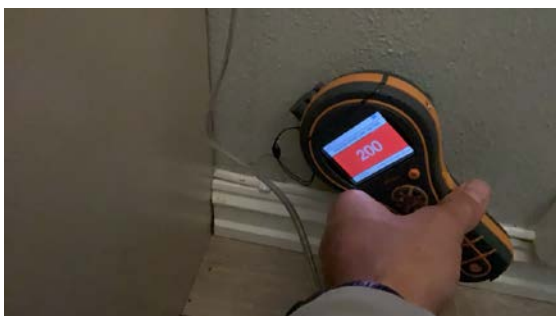
På vegg/murkonstruksjon mot terreng i stue/kjøkken mot østlig retning fuktutslag, noe som gir grunn for at konstruksjonen må holdes under tilsyn, ved utvikling av fukt må tiltak vurderes og alder/tilstand på drenering er avgjørende

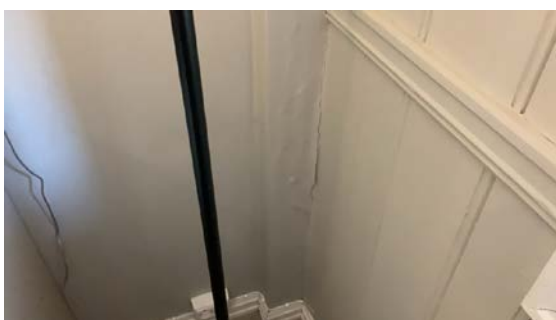
Synlig avflassing av veggmalning på hjørnekonstruksjon, fukt er nærliggende årsak og må holdes under tilsyn

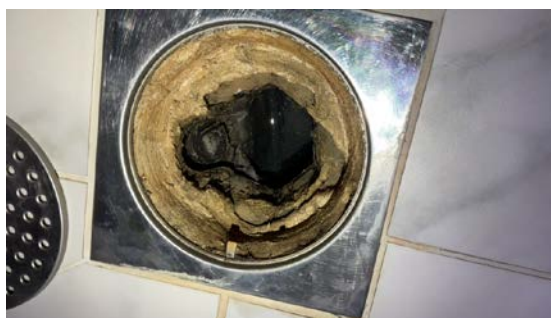
- Usikker løsning rundt klemring gir økt risiko for at vann kan trenge ned mellom membranen og sluket. Dette kan føre til lekkasje og fuktskader i underliggende konstruksjoner over tid.
- Eldre sluk av plast er ofte utsatt for lekkasjer og særlig i overganger. Eventuelle lekkasjer kan medføre fuktskader på tiliggende konstruksjoner.

Fra sluk ble det registrert at sluk ikke er skiftet ved oppgradering av bad, ikke synlig tettesjikt overgang sluk/klemring og må hensyntas. Sluk bør ettersees/holdes under tilsyn

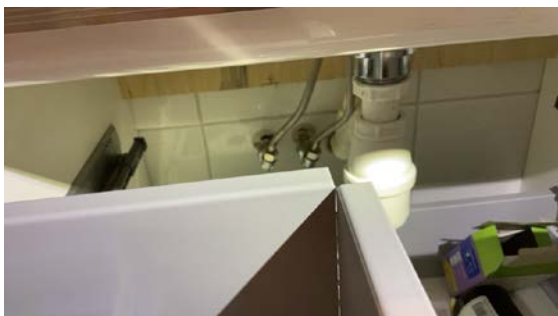
- Usikker løsning rundt klemring gir økt risiko for at vann kan trenge ned mellom membranen og sluket. Dette kan føre til lekkasje og fuktskader i underliggende konstruksjoner over tid.
- Eldre sluk av plast er ofte utsatt for lekkasjer og særlig i overganger. Eventuelle lekkasjer kan medføre fuktskader på tilliggende konstruksjoner.

Ikke tilstrekkelig overgang rørgjennomføring der tettesjikt ikke er synlig og mangler rørmansjetter. Sluk og vann og avløpsrør er fra byggeår

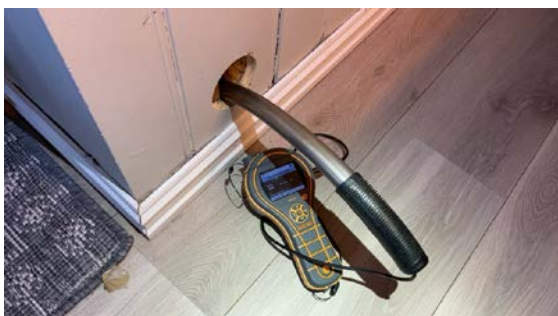
Hulltaking er foretatt uten å påvise unormale forhold. Hulltaking er foretatt ved/i kjøkken.

Hulltaking foretatt, ved fuktmåletaking var det ikke fuktutslag
