**Pen enebolig med sentral  
beliggenhet – fleksible løsninger  
og utleiemulighet**

# Tilstandsrapport

Befaringsdato: 14.04.2026

## ENEBOLIG

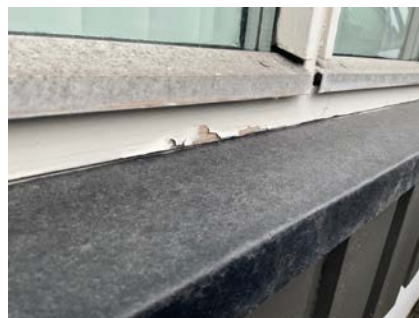
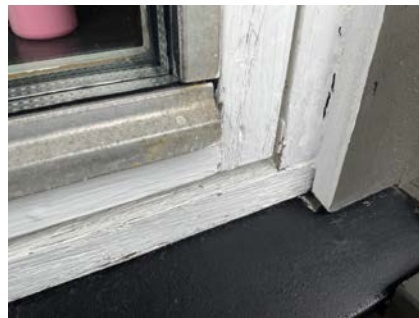
- Karmene i vinduer er slitte og det er sprekker i trevirket.

- Det må påregnes noe vedlikehold og at enkelte vinduer må skiftes ut.

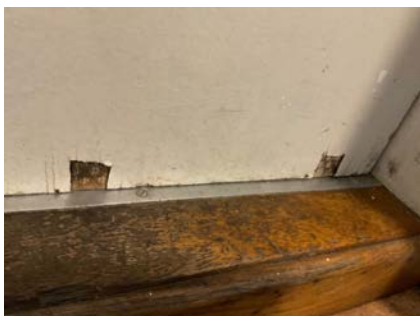
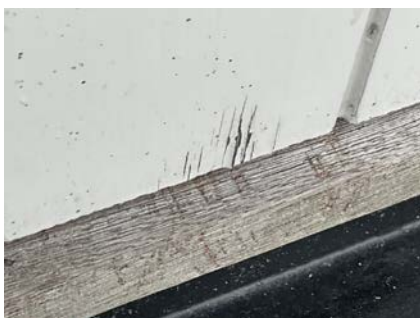
## TG 2 Dører

- Karmene i dører er værslitte utvendig og det er sprekker i trevirket.

- Det må påregnes noe vedlikehold og at enkelte dører må skiftes ut.

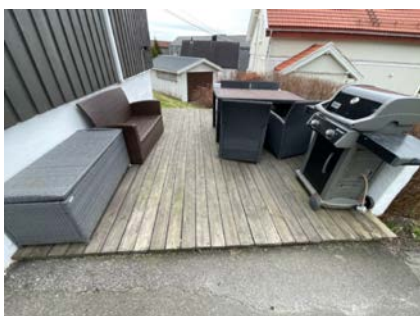
## TG 1 Balkonger, terrasser og rom under balkonger

Fra stue/kjøkkenen i 1. etasje er det utgang til veranda på 13 kvm. Terrasse ved gavlvegg på 13 kvm.

Tilstanden vurderes normal, dog må det påregnes en lett vask etter vintersesongen.

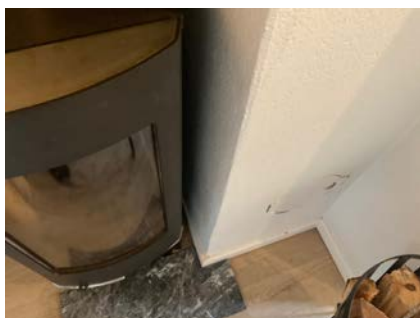
Det er ikke et krav til ildfast plate under sotluke/feieluke iht. TEK17 eller Brann- og Feiervesen, men det anbefales at det etableres. Forholdet føres dog opp som et avvik opp mot dagens forskrift/avhendingslov.

Selv med høy alder kan en pipe fungere godt hvis den er tatt vare på, men innvendig slitasje, sot, varme, og temperatursvingninger gjør ofte at rehabilitering kreves for trygg bruk.

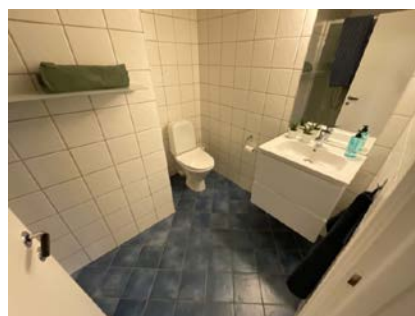
### UNDERETASJE > BAD

Dersom våtrommet skal tilfredsstillе dagens forskrift må det totalrenoveres. Alle forhold med tettesjikt, våtsone, sluk m.m. må dokumenteres.

**Kostnadsestimat: 200 000 - 500 000**

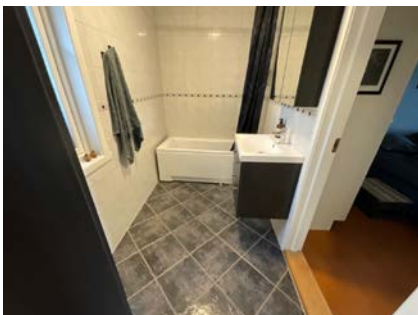
#### TO IU Tilliggende konstruksjoner våtrom

Hulltaking med fuktmåling er ikke mulig da vannuttak ligger mot trappeløp.

Dersom våtrommet skal tilfredsstillе dagens forskrift må det totalrenoveres. Alle forhold med tettesjikt, våtsone, sluk m.m. må dokumenteres.

**Kostnadsestimat: 200 000 - 500 000**

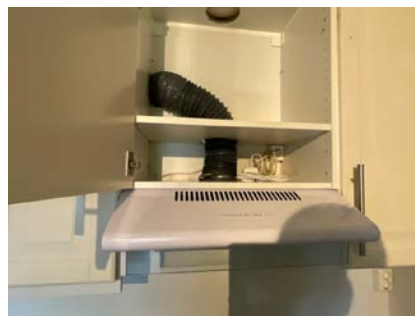
#### TG 1 Avtrekk

Det er kjøkkenventilator med avtrekk ut. Ny for ca. 3 år siden.

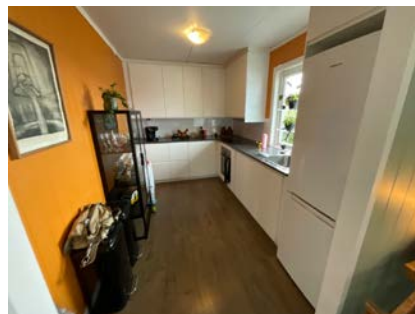
#### TG 1 Overflater og innredning

Kjøkkeninnredning i 1. etasje fra 2018. Kjøkkenet har profilerte fronter og laminat benkeplate. Integriert komfyr, platetopp og oppvaskmaskin, frittstående kjøl/fryseskap.

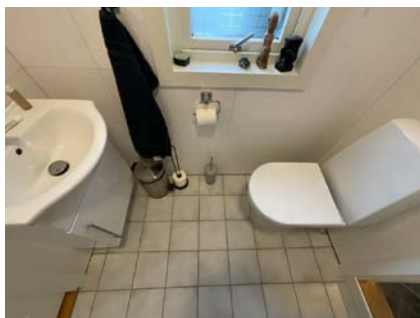
#### TG 1 Avtrekk

- Mekanisk avtrekk bør etableres på toalettrom.

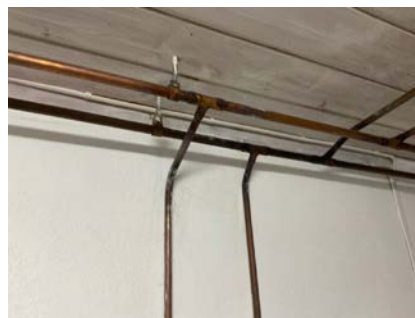
#### TG 2 Avløpsrør

- Det er ikke behov for utbedringstiltak siden anlegget fungerer i dag, men ut ifra alder kan skader plutselig oppstå på eldre anlegg.
- I forbindelse med oppgradering av våtrom vil det være naturlig med utskiftning av rør.

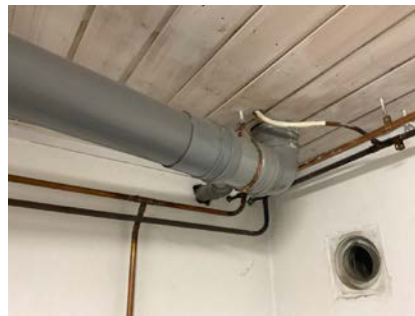
#### TG 2 Vannledninger

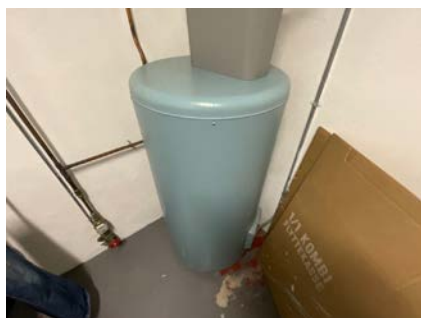
## **TG 2** Varmtvannstank

- Det er ikke behov for utbedringstiltak siden tanken fungerer i dag, men ut ifra alder kan skader plutselig oppstå på eldre tanker.

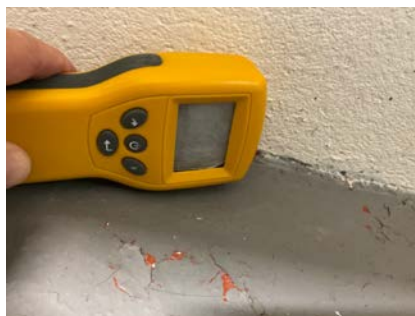
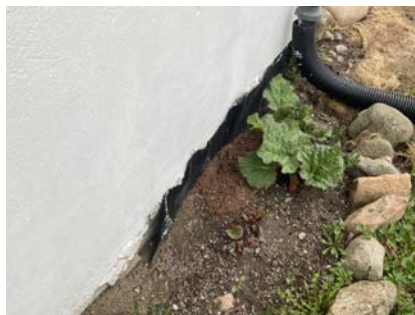
Vorteplast bør festes tilstrekkelig med tilhørende topplister.

Ved drenering av en eldre bolig er hovedtiltakene å grave opp rundt grunnmuren, installere et komplett system med drenerør, et drenerende sjikt (f.eks. knotteplast) og filterduk, samt å sørge for korrekt helling for å lede vannet effektivt bort fra bygget.

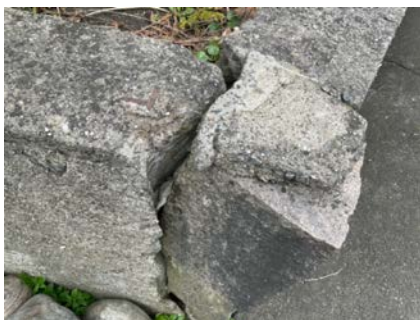
### TG 2 Grunnmur og fundamenter

- Lokal utbedring må utføres.

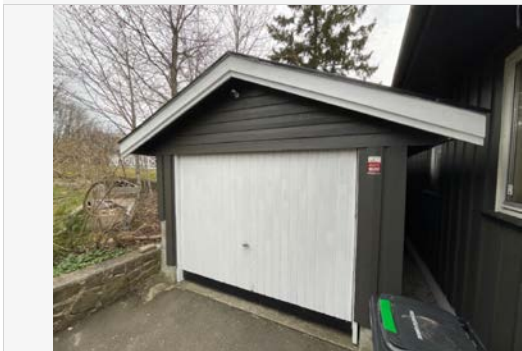
### Garasje

Etterslepet på vedlikehold og en rekke avvik på bygget.

Bygget er ikke tilstandsvurdert ihht Forskrift til avhendingslova og NS3600. Dette er kun en enkel beskrivelse.
