Olav Trygvasons gate 67 B, 2319 HAMAR

MÆHLUMSLØKKA / HAMAR

Salgsobjekt: Leilighet
Eierform: Andel
Byggeår: 1965
BRA-i/BRA Total 51/53 kvm
Tomtstr.: 18710.7 m²
Gnr./bnr. Gnr. 1, bnr. 3539
Andelsnr.: 67235
Oppdragsnr.: 1213250010

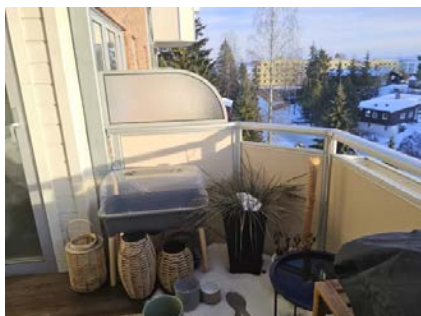
6.1 Balkong, terrasse, platting

Oversiktsbilde balkong.

Type	Balkong
Utgang fra stue til sørvendt balkong på 8 m ² . Balkong i metallkonstruksjoner med rekkverk av metall og fasadeplater. Balkongen har utebelysning og utvendig stikkontakt. Gulvflater belagt med terrassebord.	
Er det gjennomført arbeider etter opprinnelig byggeår?	Ja
Balkongen ble rehabilitert i 1998.	
Er det synlig tegn på skjevheter/konstruksjonssvikt?	Nei
Er det tegn på sopp/råteskader i treverk eller skader i betong?	Nei
Er det krav til rekkverk?	Ja
Er det avvik på rekkverkshøyde og åpninger i rekkverket i forhold til gjeldene byggt teknisk forskrift på befaringstidspunktet?	Nei
Er balkong / terrassen tekket?	Nei
Oppsummering av balkong, terrasse, platting	TG-1

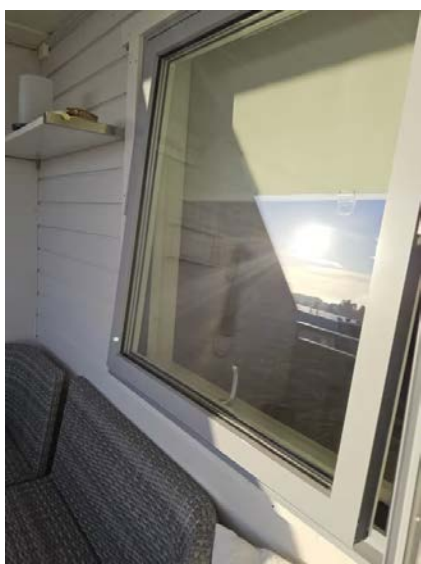
Vinduer er utvendig beslått med metall.

Beskrivelse	
Vinduer med karmen av tre, og tre-lags glass, utvendig kledd med metallplater. Balkongdør med karm av tre, og tre-lags glass, utvendig kledd med metallplater. Leiligheten har entrédør med brannklasse B30.	
Er det gjennomført arbeider etter opprinnelig byggeår?	Ja
Vinduer og balkongdør ble skiftet i 2016.	
Er det påvist punkterte eller sprukne glass?	Nei
Er det påvist værslitte karmen, fuktskader eller råteskader?	Nei
Er det ved stikkprøver registrert avvik ved åpne/lukkemekanismen?	Nei
Er det påvist avvik ved utvendig tetting som beslag, vannbord, og omramming?	Nei

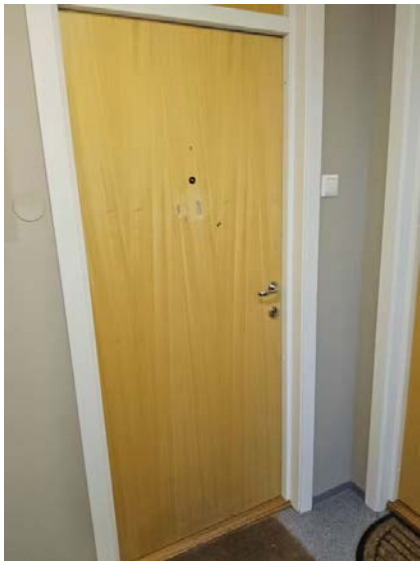
Entrédør har enkelte kosmetiske skader.

Entrédør fremstår som noe slitt, forholdet vurderes å være av estetisk karakter.

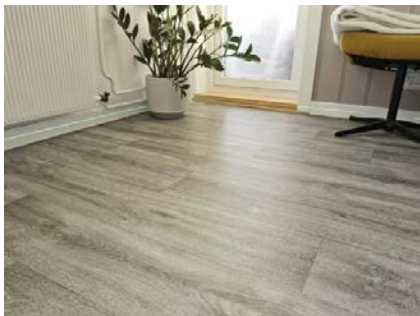
6.3 Etasjeskille og gulv på grunn

Bilde av kontrollmåling av etasjeskille.

Med bruk av nivelleringslaser ble det registrert lokalt avvik på rommet over 20mm. Tilstandsgrad 3 gis med bakgrunn i standardens krav til godkjente måleavvik.

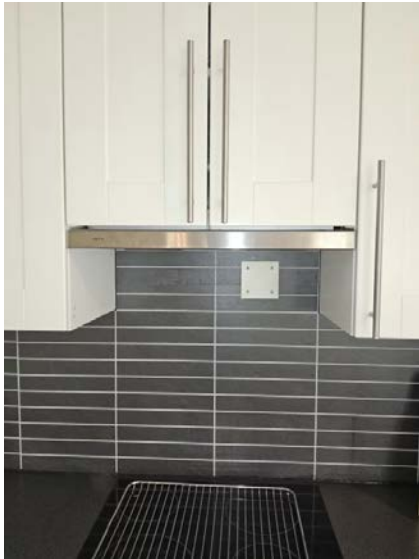
6.4 Kjøkken

Integrert kjøkkenventilator i overskap.

Er det registrert avvik på avtrekk? Ja

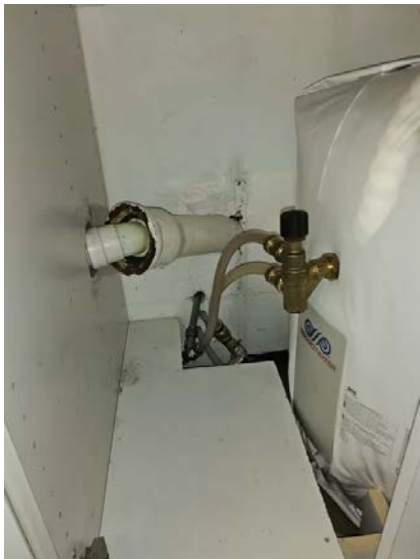
6.6 Avløpsrør

Leiligheten har synlige avløpsrør av plast og støpejern.

Type avløpsrør	Støpejern, Plast
Synlige avløpsrør i støpejern og plast.	
Er det gjennomført arbeider på anlegget etter byggeår?	Ja
Avløpsrør av støpejern ble fornyet med innvendig nylonstrømpe i 2024.	
Er det manglende lufting av kloakk over tak?	Ukjent
Er det sen avrenning fra tappested?	Nei
Mangler det stakemuligheter på avløpsanlegget?	Ja
Har avløpsrør nådd en alder som gir økt risiko for skader eller følgeskader?	Nei
Oppsummering av avløpsrør	
<p>Det er flere boenheter i bygget og kontroll om kloakk er luftet over tak er ikke foretatt. Det er ikke påvist noen stakeluke i boenheter. Staking kan i enkelte tilfeller utføres via sluk eller andre installasjoner med avløp.</p>

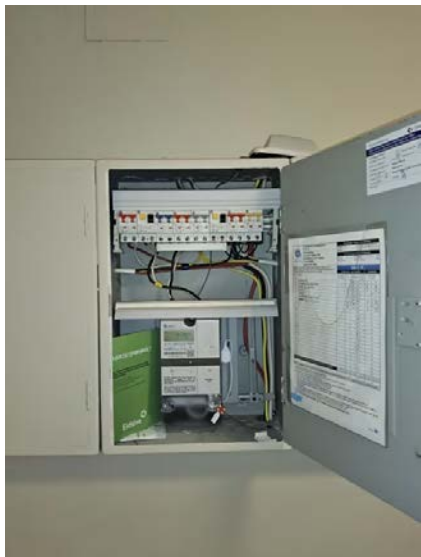
6.8 Elektrisk

Sikringssskap er plassert i felles gang.

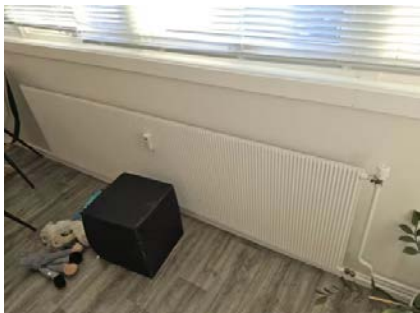
6.9 Vannbåren varme

Leiligheten er oppvarmet med radiatorer tilknyttet vannbåren varme.

Type anlegg	Radiatorer
Er det utført arbeider på anlegget etter byggeår?	Ja
Har vannrør nådd en alder som gir økt risiko for skader eller følgeskader?	Ja
Er det tegn på skader ved gjennomføringer i vegg eller gulv?	Nei
Er det påvist lekkasjer eller korrosjon ved synlige koblinger eller ventiler?	Nei

Det vurderes at det ikke er behov for umiddelbare tiltak, men basert på alder så bør anlegget holdes under oppsikt.

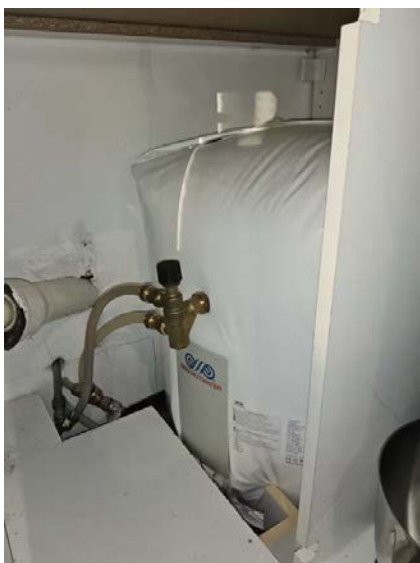
6.10 Varmtvannsbereder

Varmtvannsbereder er plassert i kjøkkeninnredning.

Plassering bereder	
Kjøkkenbenk	
Fundament	
Plassert på gulv	
Årstall	
2020	
Størrelse	
110	
Er det manglende lekkasjesikring av bereder?	Ja
Er plugg (støpsel) på berederen brunsvidd?	Ikke kontrollerbart
Er det tegn til lekkasjer fra bereder?	Nei
Er bereder over 20 år?	Nei

Varmtvannsbereder er plassert i rom uten sluk/overløp eller annen sikring mot fuktskader. Konsekvens kan være at det oppstår fuktskader hvis lekkasje fra varmtvannsbereder skulle oppstå. Berederens strømtilkobling er utilgjengelig, og er derfor ikke kontrollert.

Automatisk vannstoppeventil med fuktsensor ved bereder anbefales etablert. Kontroll av berederens strømtilførsel anbefales.

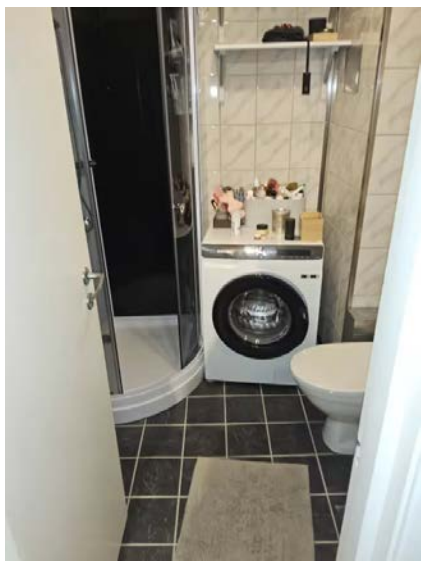
6.12 Våtrom

Oversiktsbilde bad.

Gulvet har fall til sluk, men dette er mindre enn referansenivået. Det registreres riss / sprekker i flisfuger på gulv. Det registreres bomlyd (tegn til hulrom) under enkelte gulvfliser. Eksakt årsak er ikke kjent. Forholdet indikerer manglende vedheft mellom flis og underlag.

Overgang mellom sluk og membran er uoversiktlig. Det kan derfor ikke verifiseres at utførelsen er korrekt, eller at lekkasjesikkerheten er ivaretatt. Det er ikke synlig tettesjikt rundt rørføringer i vegg. Med bakgrunn i alder på tettesjiktet / overflater er restlevetiden på rommet usikker.
