Morenefare 72A, 4340 BRYNE

**Kjekk endeleilighet i første etasje  
med 2 soverom og carport.  
Solrik terrasse og hage.  
Barnevennlig og sentrumsnært.**

| Tilstandsrapport ..... | 49 |

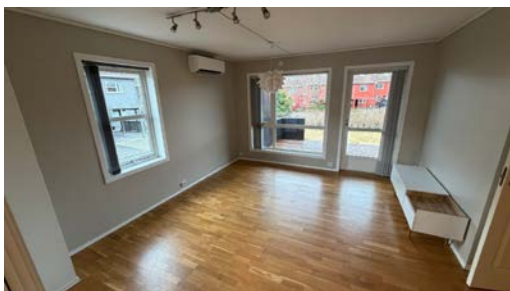
Svelling og vannmerker indikerer tidligere fuktpåvirkning og kan medføre redusert levetid på gulvoverflater.

Ingen umiddelbar behov for tiltak.

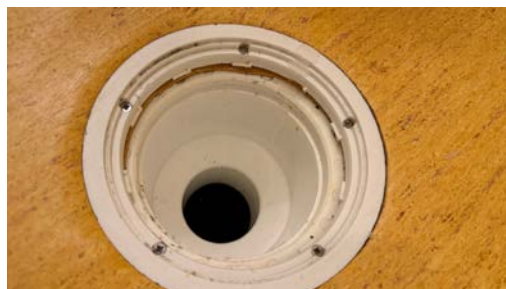
- Det er viktig å merke seg at levetiden til en membran varierer basert på kvalitet, installasjon og bruk. Eldre membraner kan bli sprø og sprekke opp, noe som fører til at de mister sin vanntettende funksjon. Dette kan resultere i vannlekkasjer gjennom vegger og gulv og fuktskader.
- Eldre sluk av plast er ofte utsatt for lekkasjer og særlig i overganger. Eventuelle lekkasjer kan medføre fuktskader på tiliggende konstruksjoner.
- Løsningen/utførelsen rundt rørgjennomføringer gir fare for fukt inn i konstruksjoner.

Løsningen/utførelsen rundt rørgjennomføringer gir fare for fukt inn i konstruksjoner. Lokal utbedring må vurderes.

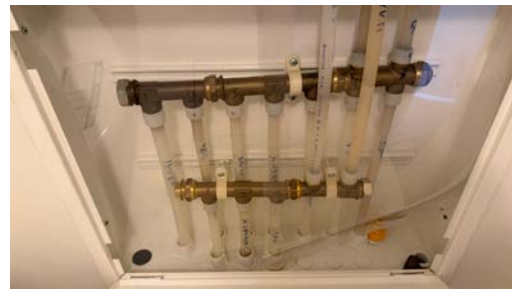
- Andre tiltak:
- Det er ikke behov for utbedringstiltak siden anlegget fungerer i dag, men ut ifra alder kan skader plutselig oppstå på eldre anlegg.

Manglende merking av hovedstoppekran er et mindre avvik fra anbefalt praksis. Merkingen skal bidra til å lette lokalisering ved behov for stenging av vann, særlig i nødsituasjoner.

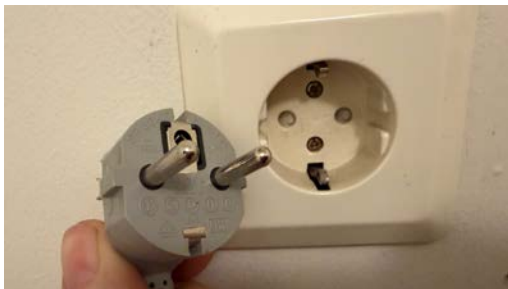
### Konsekvens/tiltak

- Det er ikke behov for utbedringstiltak siden tanken fungerer i dag, men ut ifra alder kan skader plutselig oppstå på eldre tanker.
- Det bør etableres tilfredsstillende el-tilkobling etter gjeldende forskrift.
