Tjæråsen 4, 1815 ASKIM

**FRYDENLUND - Enebolig fra 2014
med flott tomt - 5 sov, 2 bad og
vaskerom! Fin intern beliggenhet.
Svært barnevennlig!**

Tilstandsrapport

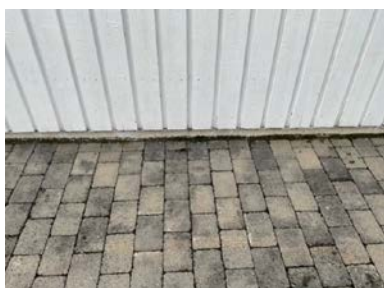
- Det er påvist spredte råteskader i bordkledningen.
- Bordkledning går stedvis nesten helt ned i terreng.
- Det ble foretatt stikktagninger etter råte/dårlig kledning ved hjelp av en syl, påvist råte i enkelte bord.
- Kledning er montert for nærme terreng. Iht. byggforskreien: Avstanden fra underkant av kledning og til terrenget bør generelt være minst 0,3 m. Avstanden kan reduseres til 0,1 m på steder uten spesielt store slagregns påkjenninger.

- Råteskadet trekledning må skiftes ut.
- Råteskadet trekledning må skiftes ut for å forhindre videre skadeutvikling.

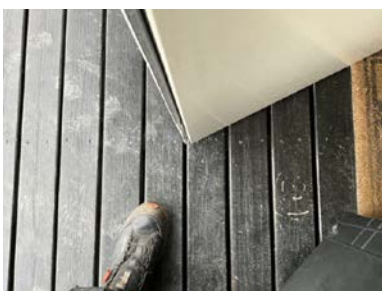
- Utettheten mellom dørbladet og karmen bør tettes, for eksempel ved justering av døren eller installasjon av tetningslister. Hvis dette ikke utbedres, kan det føre til økt varmetap, kald trekk og høyere oppvarmingskostnader samt et mindre komfortabelt inn klima.

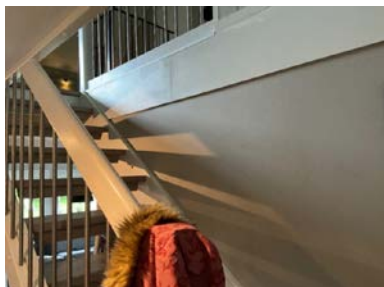
Det kan vurderes å montere håndlist på begge sider av trappen for økt støtte og sikkerhet, i tråd med dagens krav. Manglende håndlist på én side gir noe redusert støtte, og økt risiko for fall.

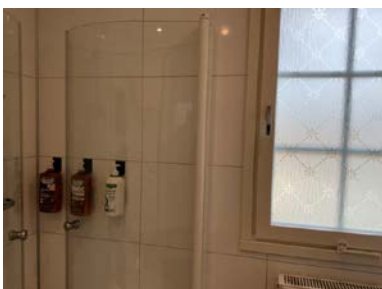
- Det er vindu/dør med ikke fuktbestandige materialer i våtsonen (ved vask, dusj, badekar, osv.), løsningen eller byggematerialet er uegnet
- Vinduet er plassert i våtzone, dette er en risikokonstruksjon, da membransjiktet trolig ikke er lagt inn mot vinduet.
- Valgt løsning innebærer at badet må benyttes med forsiktighet. Overgang vindu/vegg oppfyller ikke kravet til membran. Dersom det blir utsatt for vannsøl, vil det kunne oppstå fuktskader.

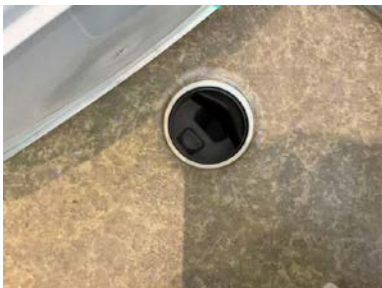
- Det er påvist avvik i fallforhold til sluk i forhold til krav i forskrift på byggetidspunktet.
- Takstmannen har foretatt kontroll av fallforhold på våtrommet ved hjelp av en punktlaser. Totalt fall er ansett som OK, oppbrett på tettesjikt ved dør. Dog noe svakt fall lokalt i dusjen, ikke 1:50 (1 cm pr. 0,5 meter).

- Andre tiltak:
- Våtrommet kan fungere med dette avviket, det må dog gjøres utbedringer om avviket skal lukkes. Det vil imidlertid sjelden være økonomisk rasjonelt som et enkeltstående tiltak. Ved en eventuell renovering, påse at badet bygges med riktig fall til sluk.

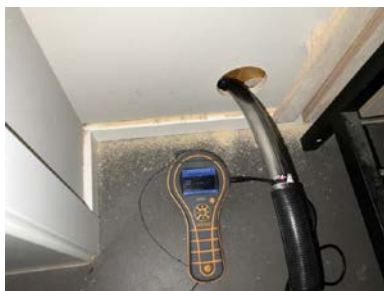
TG 0 Tilliggende konstruksjoner våtrom

Hulltaking er foretatt, uten å påvise unormale forhold. Hulltaking er foretatt i entré. Fuktkvotemåling (vekt%) i konstruksjonen ble målt til 0.

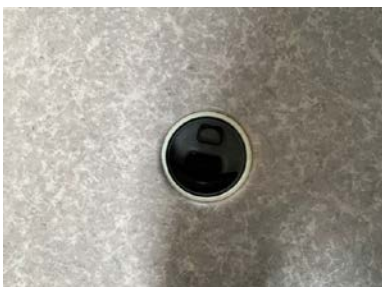
1 TG 1 Ventilasjon

Det er balansert ventilasjon.
