Mosnes 18, 4139 FISTER

**Fister - Unik eiendom på Mosnes! |  
2,4mål tomt | Fantastisk utsikt |  
Gode solforhold | Stor garasje |  
Båtplass 4m |**

Salgsobjekt: Enebolig  
Eierform: Eiet  
Byggeår: 2008  
BRA-i/BRA Total 135/223 kvm  
Tomtstr.: 2462 m²  
Soverom: 3  
Antall rom: 4  
Gnr./bnr. Gnr. 85, bnr. 68  
Oppdragsnr.: 1401250177

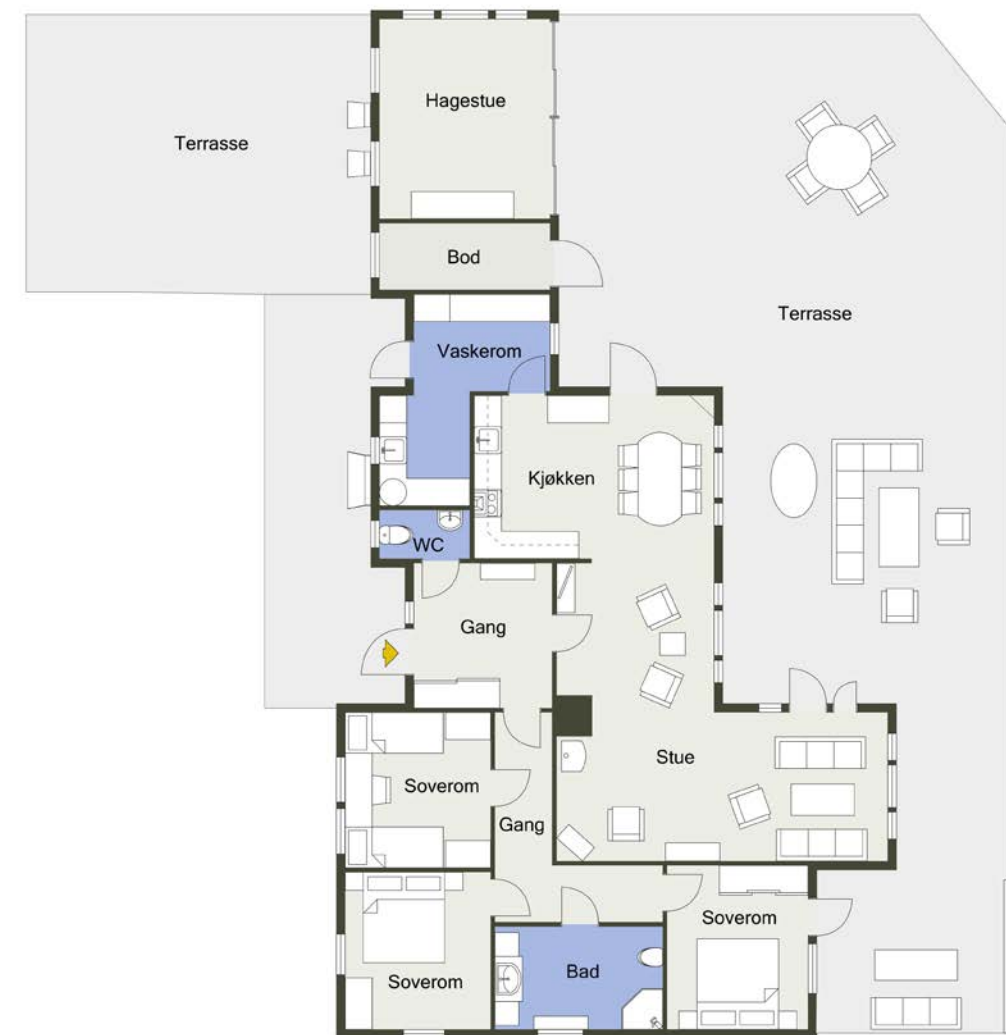
1. etasje

Plantegningen er ikke målbar og noe avvik kan forekomme.  
Megler/selger tar ikke ansvar for evt. feil. Innredning og møbler er ikke basert på den faktiske innredningen, og er kun ment å gi en oppfatning av boligens muligheter.
