Norddalsveien 32D, 6516 KRISTIANSUND N

**Flott selveierleilighet med fin utsikt, sørvendt veranda og parkering!**

# Tilstandsrapport

gnr. 10, bnr. 1012, snr. 4

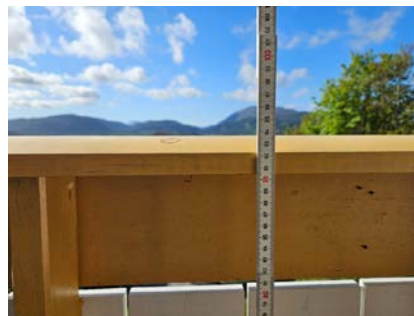
#### Vurdering av avvik:

Rekkverk målt til 94 cm

- Rekkverkshøyde må endres for å tilfredsstille krav på byggemeldingstidspunktet.

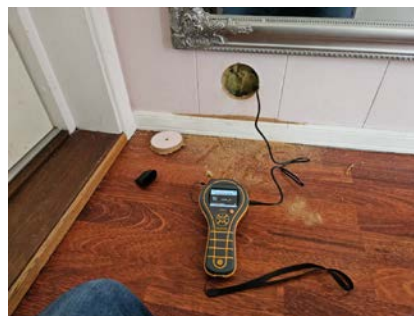
### ! TG 0 Tilliggende konstruksjoner våtrom

Hulltaking er foretatt og ingen unormale forhold er avdekt. Hulltaking er en stikk kontroll ett sted. Kontrollen kan ikke utelate fuktskader andre steder i rommet.

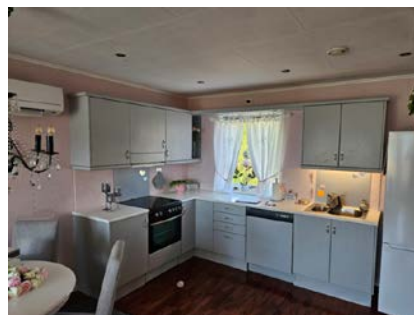
#### ! TG 1 Overflater og innredning

Gulvet er belagt med laminat. Veggene er kledd med malte plater. Det innvendige taket er lagt med tak-ess plater. Det er en farget kjøkken- innredning som går over to vegger. Innredningen er av underskap og skuffer i glatte fronter. Benkeplaten er av laminat med en nedfelt dobbelt vask. Kjøkkenet er utstyrt med frittstående frys/kjøleskap, oppvaskmaskin og komfyr.

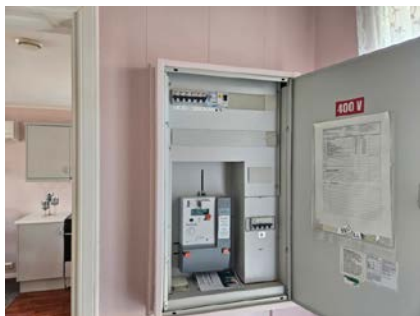
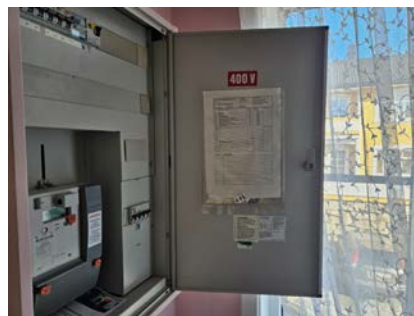
## ! TG 2 Elektrisk anlegg

Takstmann er ikke EL fagmann og deler av anlegget er skjult. På generelt grunnlag anbefaler DSB(Direktoratet for Sikkerhet- og Beredskap) kontroll av EL anlegg hvert 5. år. Kostnadsestimat i rapporten her, er for en EL-kontroll og hensyntar ikke eventuelle fremtidige påkostninger for utbedring av eventuelle avvik.

**Kostnadsestimat: Under 10 000**
