Bjørnekroegen 77, 4737 HORNNES

**Koselig hytte med 3 soverom - fin utsikt mot Bjørndalsvannet - Bilvei helt frem.**

Boligsalgsrapport

Befaringsdato: 02.07.2025    Rapportdato: 09.07.2025    Oppdragsnr.: 20127-1858    Referansenummer: ZP1798  
Foretak: Takstingeniør/Byggm. Torleif Fjellestad    Takstingeniør: Torleif Fjellestad    Vår ref: Bodil Foss

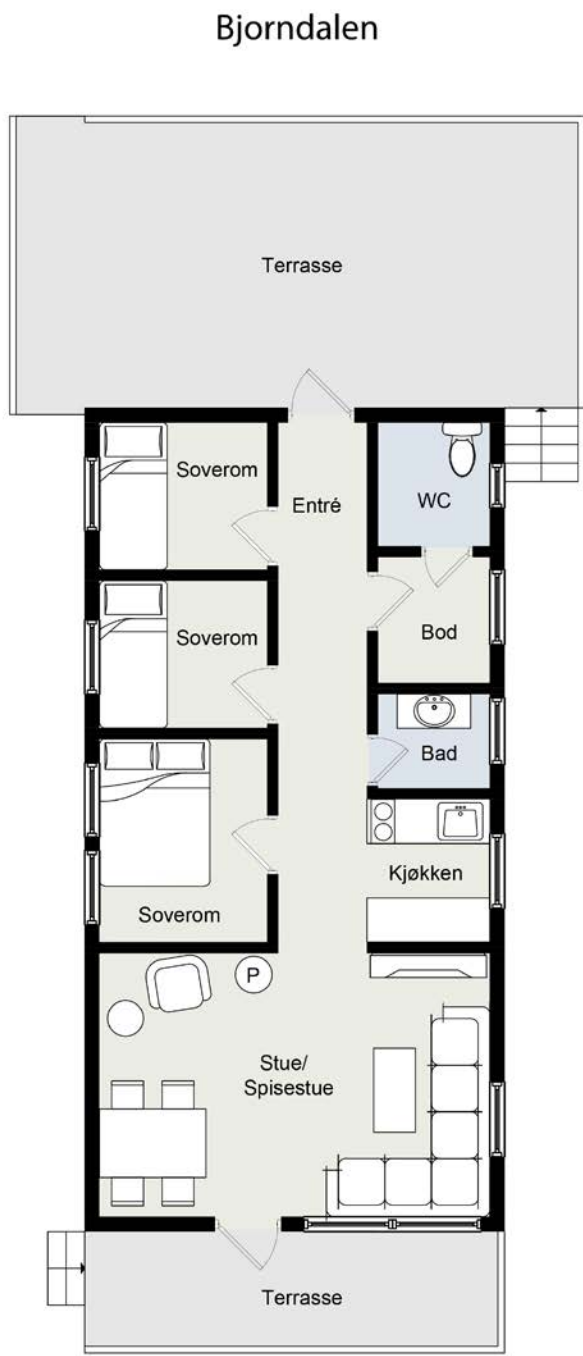
1. etasje

BRA-i: 46 m² Gang, stue/ kjøkken, toalettrom, 3 soverom, innvendig bod og hygiene/ stellerom.

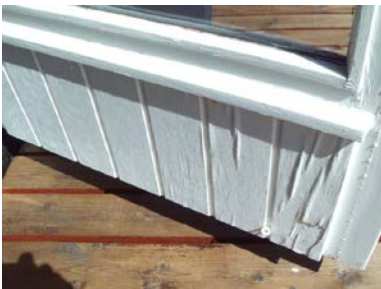
- Karmene i dører er værslitte utvendig og det er sprekker i treverket.

Har fått en del slitasje/skader på utvendig brystning.

Slitt/skadet utvendig brystning

- Det må foretas lokal utbedring.

En del vedlikehold må beregnes og utskiftning på noe sikt på grunn av slitasje/skader.

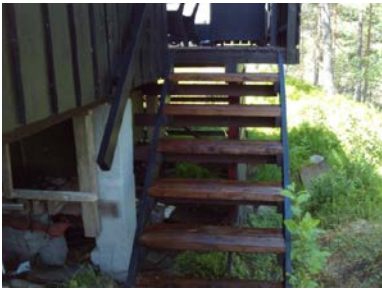
Trapp til ene terrassen.

- Rekkverk må monteres for å lukke avviket.

Kostnadsestimat: Under 10 000

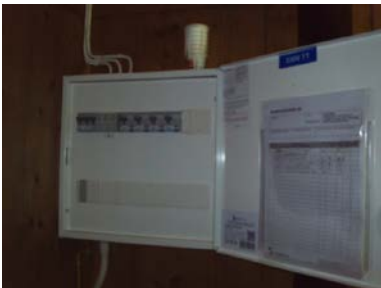
Nytt sikringsskap er plassert på toalettrom og har merkede kurser. Anlegget er blitt/oppgradert/fornytt i senere tid og har ingen åpenbare synlige skader/feil.

Nytt sikringsskap på toalettrom.
