Apenes gate 2, 1607 FREDRIKSTAD

**2-roms i Fredrikstad sentrum |  
Parkering | Heis | Vannbåren  
gulvvarme inkl i felleskost |  
Livsløpsstandard**

# Tilstandsrapport

## SELVEIERLEILIGHET

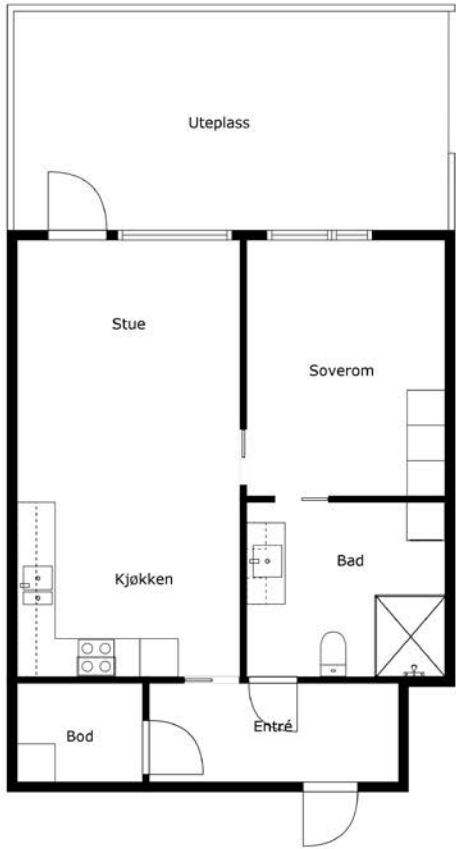
1. etasje

Tegningen Lages Med Cubicasa-teknologi. Ikke Målbar Tegning, Avvik Kan Forekomme.

Plantegningen er ikke i målestokk og noe avvik kan forekomme.  
Megler/selger tar ikke ansvar for evt. feil.

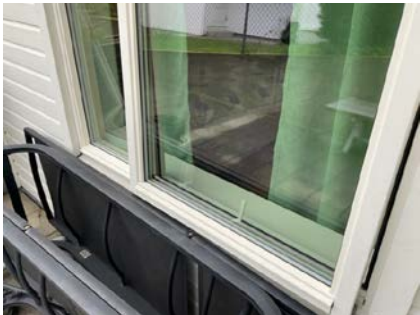
### TG 1 Vinduer

Vinduer med rammer og karmen i tre med isolerglass fra byggeår.

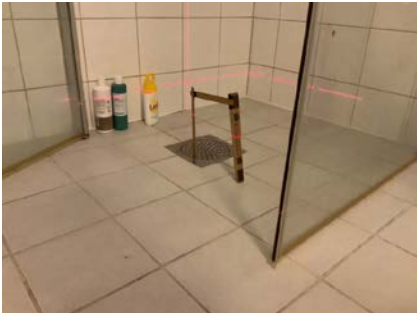
### 1. ETASJE > BAD/VASKEROM

#### TG 2 Sluk, membran og tettesjikt

Plastsluk.  
Fuktmåling ikke mulig grunnet vannbåren varme.

**Vurdering av avvik:**  
• Mer enn halvparten av forventet brukstid er passert på membranløsningen.  
• Mer enn halvparten av forventet brukstid er passert på slukløsningen.  
Rommet er i bruk og fungerer med dagens tilstand.  
Et våtrom har begrenset med levetid og i henhold til dagens forskrift er mer enn halvparten av forventet brukstid oppbrukt på membran- og slukløsning.

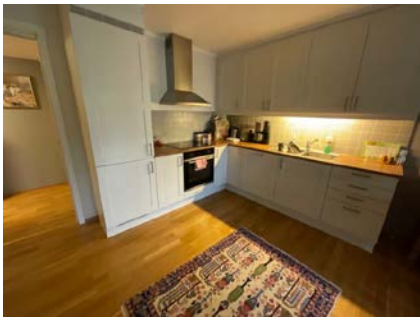
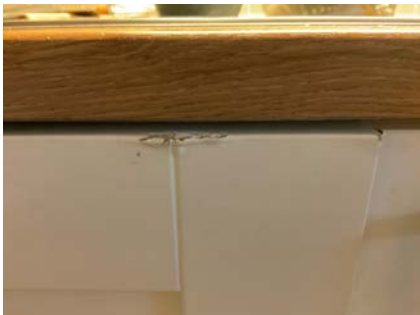
#### Vurdering av avvik:

- Det er påvist at overflater har noe skader.

#### Konsekvens/tiltak

- Det må foretas lokal utbedring.

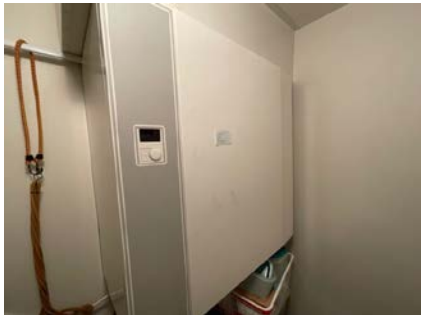
### TG 1 Vannbåren varme

Vannbåren varme via fjernvarmeanlegg.

Service/vedlikehold og oppgraderinger av vannbåren varme i 2023/2024.

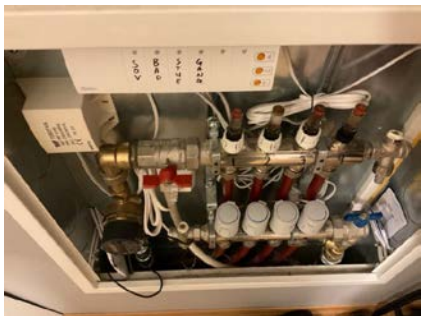
### TG 1 Elektrisk anlegg

Dette er en forenklet kontroll begrenset til de spørsmål og undersøkelser som forskrift til avhendingslova (tryggere bolighandel) § 2-18 inneholder. Dette kan ikke sammenlignes med en kontroll utført av offentlig myndighet (Det lokale eltilsyn) eller registrert elektrovirksomhet, og en bygningssakkyndig har verken kompetanse eller lov til å foreta en slik kontroll.
