Møsvannsveien 1211, 3660 RJUKAN

**Gjennomført og oppgradert  
rekkehus med flott beliggenhet på  
Skinnarbu med utsikt til Møsvatn**

## Tilstandsrapport

### REKKEHUS

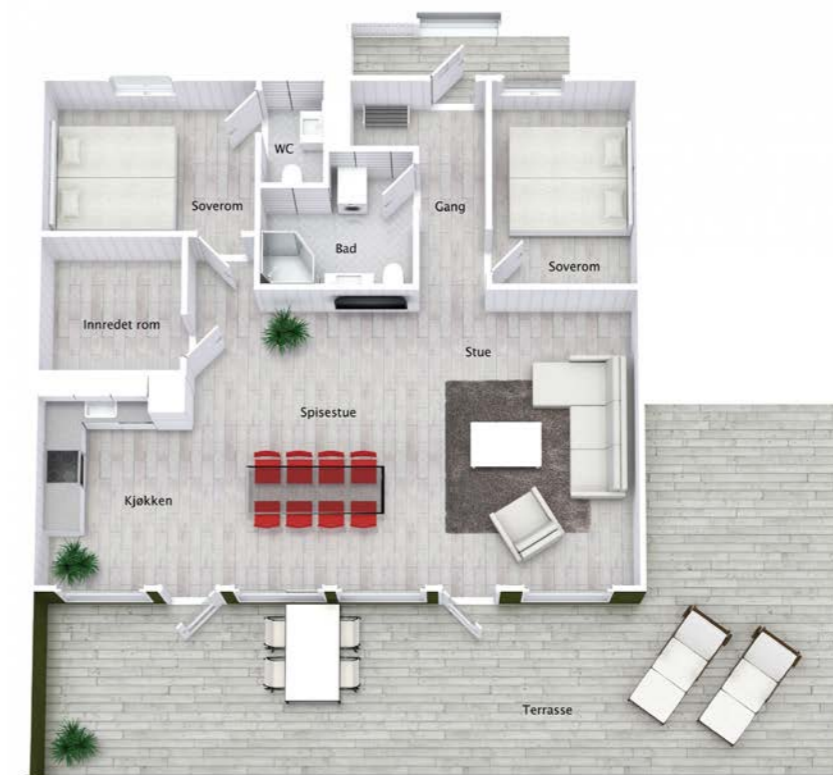
1. etasje

# Plantegning

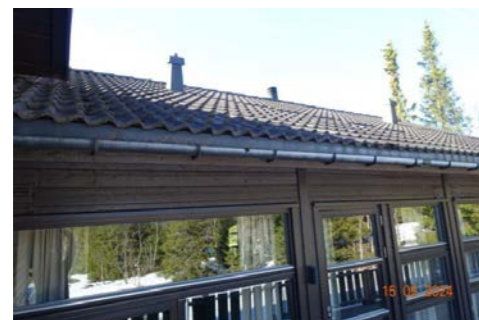
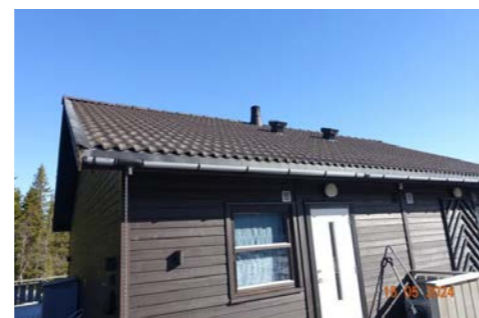
Taket er tekket med sort takstein fra år rundt 1987. Det er registrert noe falmet overflate på taksteinen.

Tak tekket med takstein.

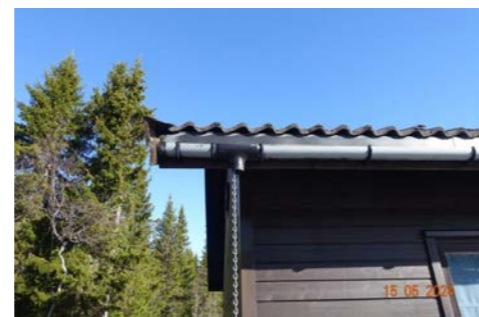
Kjetting som nedløp.

Stigetrinn for feier er krav og må monteres. Det er ikke andre behov for utbedringstiltak i nær fremtid.

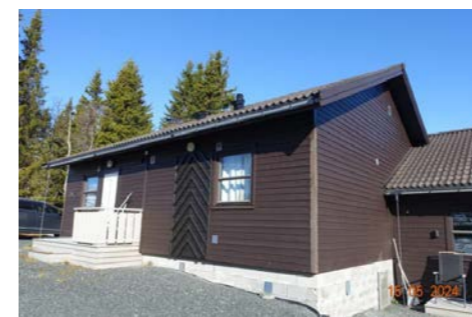
Bordkledning går på tett mindre punkt nesten helt ned i terreng som kan bli påført noe vannsprut ved nedbør. Det er registrert noen sprekker og mindre skader i kledning og hjørnebelistning til kledningen, noe ujevnheter med tetning avslutningen av kledning mot naboseksjonen.

Utvendige overflater.

Noen tilpasninger og reparasjon av sprekker og skader av kledning.

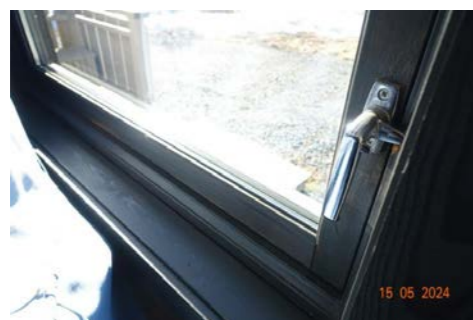
Vinduer av 2-lags glass

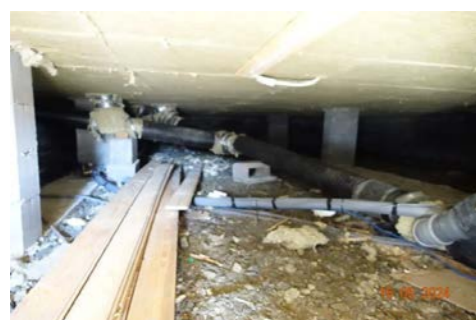
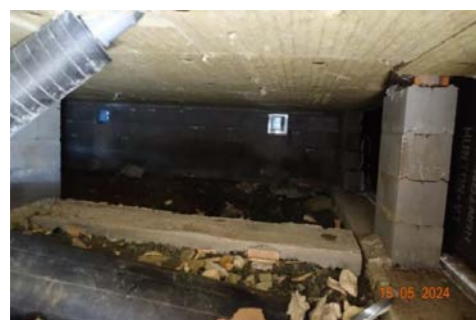
Kryp kjeller av stein, jord og grus-grunn, det er foretatt utbedringer av noen tidligere skader på bjelker i kryp kjelleren. Alle utførte arbeid med etasjeskille fra kryp kjelleren er utført i år 2023, det er tilleggs isolert med 20 cm isolasjon i tillegg til tidligere isolert etasje skille. Totalt er etasjeskille isolert med 40 cm.

Kryp kjeller.

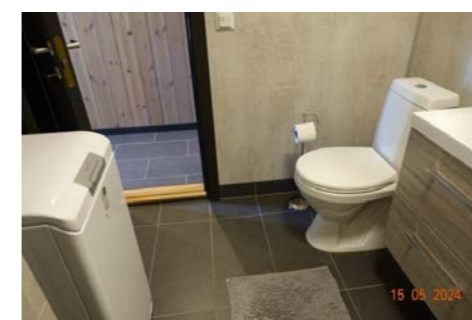
Badet er oppbygget etter TEK17 kravet, det foreligger ingen fremvist dokumentasjon eller andre opplysninger om badet. Det er ved befaring kontrollert overflater med fuktmåler uten noen tegn på fuktutslag.

Baderom.

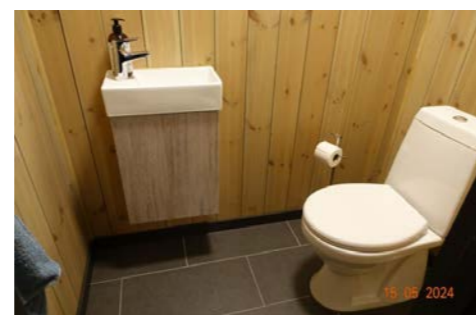
Toalettrom.

- Det må foretas tiltak for å lukke avviket.
- Det bør etableres tilfredsstillende tilluft til toalettrom, f.eks. luftespalte ved dør e.l.

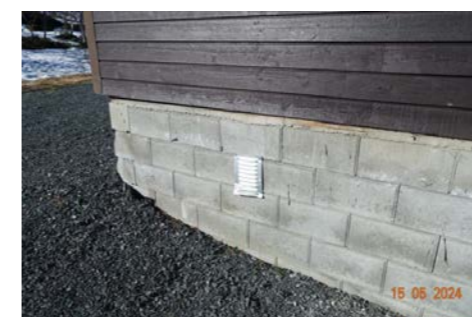
Det kan antydnes noen svekket ventilering av grunnmur mot platting, det er antatt tettet lufteluker i grunnmuren. Noen mindre sprekker og skader registrert i enkelte grunnmurs blokker.

Skader med sprekker registrert på grunnmurs blokker antatt påført fra yttersiden av ukjent årsak, noen sprekker i betong/ systemblokker ansees som ikke noen setningsskader antatt fra byggetiden.

Grunnmur av systemblokker.
