Salgsobjekt: Enebolig
Eierform: Eiet
Byggeår: 1981
BRA-i/BRA Total 144/151 kvm
Tomtstr.: 483.2 kvm
Soverom: 3
Antall rom: 4
Gnr./bnr. Gnr. 54, bnr. 59
Oppdragsnr.: 1304260026

Renoveringsobjekt ved Gunnekleivfjorden. Solrikt og sørvest-vendt! 3 soverom. Garasje.

Befaringsdato: 21.04.2026

Rapportdato: 28.04.2026

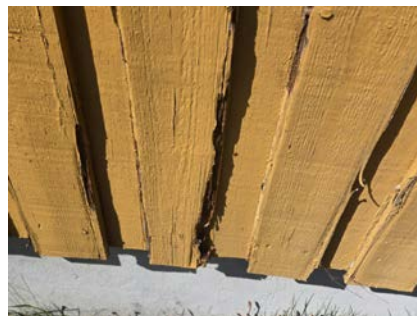
Utvendig fremstår fasadepanel med stedvis synlig råteskader og høy vær slitasje/svertesopp. Spesielt sørvegg med synlig store råteskader.

- Det er påvist betydelige råteskader i bordkledningen.

Synlig råteskader i trepanel og svertesopp

Synlig råte i fasadepanel

- Råteskadet trekledning må skiftes ut.
- Råteskader i bordkledningen vil fortsette å utvikle seg både i tilliggende bordkledning og til bakenforliggende veggkonstruksjon, dersom en ikke foretar tiltak.

Tiltak må beregnes. Råteskadet trepanel må beregnes skiftet. Fasader fremstår behov for vask og overflatebehandling.

Kostnadsestimat: 100 000 - 200 000
