# Klassisk 2-roms sentralt på Grünerløkka. Generøs takhøyde på 2,95 m og nytt bad fra 2025.

# Tilstandsrapport

## 2-ROMS LEILIGHET MED TO BODER

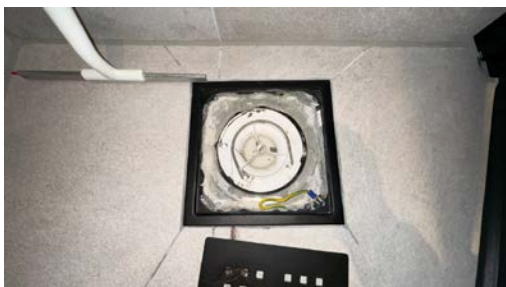
## 1. ETASJE > BAD

- Det er ikke påvist tilfredsstillende løsning for å synliggjøre lekkasje fra innebygget systerne.

- Andre tiltak:
- Uten dreneringsløsning/lekkasjesikring kan lekkasjer pågå over lang tid uten å bli oppdaget. Dette kan føre til omfattende fuktskader i omkringliggende byggematerialer.

Avviket gjelder et forebyggende forhold. Bemerkningen fremhever at løsningen er ment å redusere risiko og sikre tidlig oppdagelse dersom det skulle oppstå vannlekkasje fra installasjonen. Det ble ikke registrert symptomer på svikt ved befarings.

Konsekvensen er at eventuelt lekkasjevann fra toalettet ikke blir raskt synliggjort samt ledet til sluk uten følgeskader.

Det bør undersøkes hvilken løsning som er mest hensiktsmessig å benytte for å lukke avviket – som f.eks lekkasjvarsler eller lekkasjespalte - så kalt "poseløsning" på systerne har tidligere vært en godkjent løsning, men blir pr i dag fra rådet da det kan oppstå lekkasjer utenfor posen å bli oppdaget i tide.

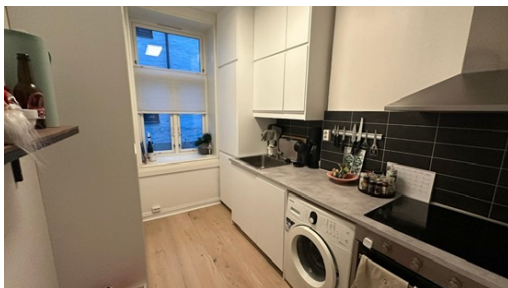
### 1. ETASJE > KJØKKEN

#### **TG 2** Avtrekk
