# Klassisk 2-roms sentralt på Grünerløkka. Generøs takhøyde på 2,95 m og nytt bad fra 2025.

# Tilstandsrapport

Befaringsdato: 12.12.2025

## 2-ROMS LEILIGHET MED TO BODER

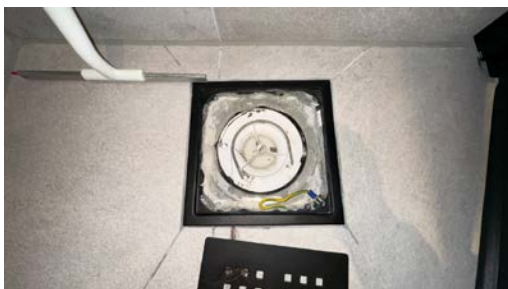
## 1. ETASJE > BAD

- Det er ikke påvist tilfredsstillende løsning for å synliggjøre lekkasje fra innebygget sisterner.

- Andre tiltak:
- Uten dreneringsløsning/lekkasjesikring kan lekkasjer pågå over lang tid uten å bli oppdaget. Dette kan føre til omfattende fuktskader i omkringliggende byggematerialer.

Avviket gjelder et forebyggende forhold. Bemerkningen fremhever at løsningen er ment å redusere risiko og sikre tidlig oppdagelse dersom det skulle oppstå vannlekkasje fra installasjonen. Det ble ikke registrert symptomer på svikt ved befarings.

Konsekvensen er at eventuelt lekkasjevann fra toalettet ikke blir raskt synliggjort samt ledet til sluk uten følgeskader.

Det bør undersøkes hvilken løsning som er mest hensiktsmessig å benytte for å lukke avviket – som f.eks lekkasjvarsler eller lekkasjespalte - så kalt "poseløsning" på sisterner har tidligere vært en godkjent løsning, men blir pr i dag fra rådet da det kan oppstå lekkasjer utenfor posen å bli oppdaget i tide.

- Tiltak:
- Elektrisk avtrekksvifte må monteres for å lukke avviket.

Manglende avtrekksvifte på bad kan gi redusert ventilasjon, noe som kan føre til fuktopphopning, kondens og dårlig luftkvalitet.  
Over tid øker dette risikoen for mugg- og soppdannelse, skade på bygningsmaterialer og forkortet levetid på overflater og innredning.

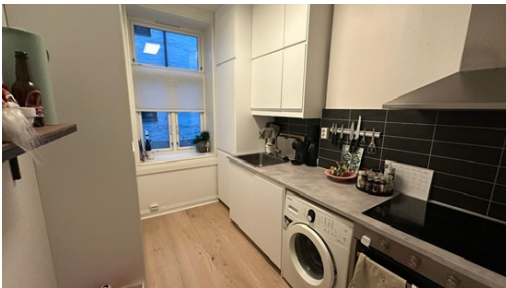
### 1. ETASJE > KJØKKEN

#### **TG 2** Avtrekk

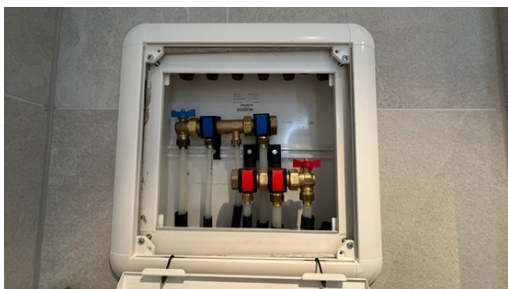
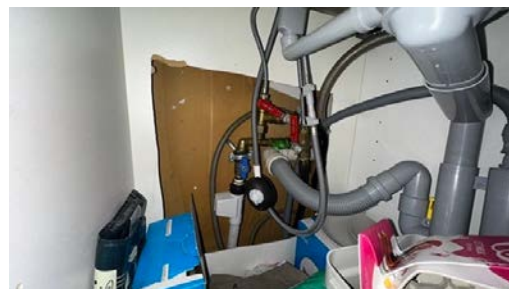
### 1 TG 1 Avløpsrør

Interne og synlig avløpsrør i plast, ført til felles rørføringer.
