| Tilstandsrapport ..... | 40 |

## HAGASTUBBEN 52

Befaringsdato: 13.02.2026

Rapportdato: 23.02.2026

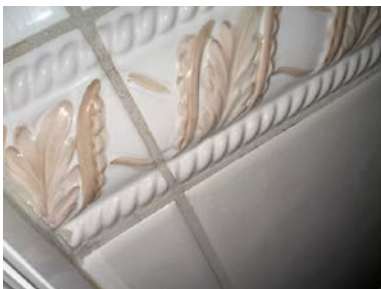
- Riss er observert i flisefuger.

Dette kan skyldes flere årsaker, for eksempel bevegelser i underlaget, normal slitasje, temperaturendringer eller fuktrelaterte skader.

- Konstruksjonen har passert halvparten av forventet levetid og har bruksslitasje.

Alder og bruksslitasje kan øke behov for vedlikehold og tiltak.

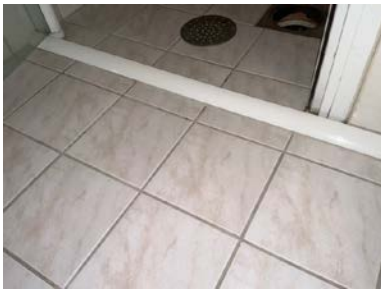
#### ! TG 2 Overflater Gulv

- Riss er observert i flisefuger.

Dette kan skyldes flere årsaker, for eksempel bevegelser i underlaget, dårlig håndverk, normal slitasje, temperaturendringer eller fuktskader. Årsaken er ikke fastslått, og regelmessig oppfølging anbefales for å overvåke utviklingen.

- Høydeforskjell mellom topp slukrist og overkant gulv ved døren er lavere enn 25 mm. Dette gjør at nærliggende konstruksjoner er mer utsatt for vannskade, hvis en lekkasje skulle oppstått.

Når gulvet utsettes for vann, kan dreneringen begrenses, noe som fører til vannansamlinger. Dette reduserer sklisikkerheten og øker fuktbelastningen på konstruksjoner – både direkte og via fuktig luft.

- Gulvlisten ved dusjdøren ligger tett mot gulvet.

Tett list hindrer vannsøl og eventuelle lekkasjer utenfor dusjsone i å renne til sluket og kan gi oppsamling av vann med økt fuktpåkjenning.

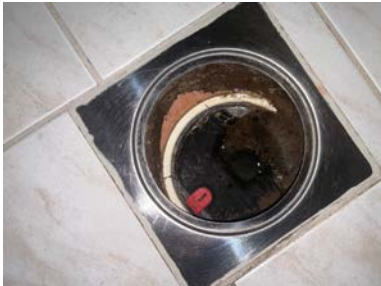
### **Sluk, membran og tettesjikt**

- Membranen lar seg ikke kontrollere visuelt, og det foreligger ikke dokumentasjon på utførelse eller oppbygning. Dette medfører usikkerhet knyttet til tetthet og funksjon, og innebærer risiko for skjulte fuktskader med mulig behov for nærmere undersøkelser eller utbedring.

Bad fra denne tidsperioden har generelt større mulighet for fuktrelaterte skader. Fuktsikringen her er usikker, og bygningsdelen har passert forventet levetid, noe som gir økt mulighet for alders- og slitasjerelaterte fuktproblemer. Jevnlig oppfølging anbefales, og et nytt tettesjikt må påregnes innen nær fremtid.
