Helsesenterveien 7J, 9300 FINNSNES

**Tidsriktig leilighet beliggende i byggets toppetasje, ekstra takhøyde og vannbåren varme - lave bokostnader.**

# Tilstandsrapport

## BOLIGBYGG MED FLERE BOENHETER

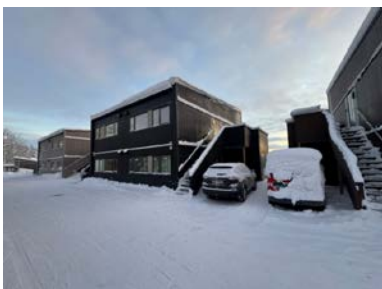
Taktekkingen er av takbelegg. Taket er besiktiget fra bakkenivå. Taktekkingen var snødekt på befaringsdagen og er derfor utelukkende vurdert ut fra alder og materialer.

Taktekkingen er snødekt på befaringsdagen.

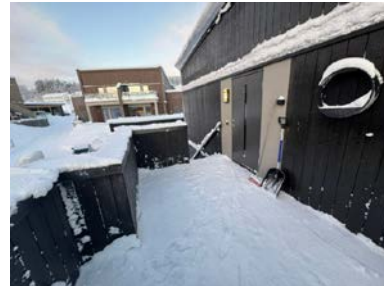
Snødekt altan.

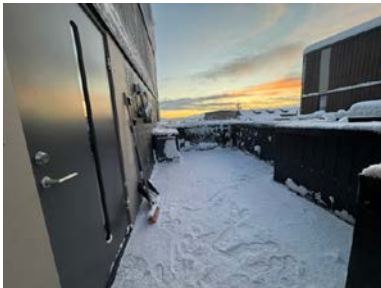
Snødekt.

- Det bør foretas nærmere undersøkelser av utvendige trapper når de er snøfri.

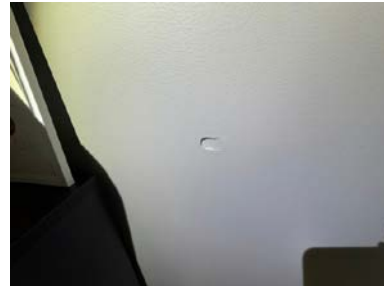
Ved inspeksjon av innvendige overflater er det observert sprekker og riss i hjørner, samt en skade etter dørhåndtak. Det er også registrert ujevnheter i gulvet, noe som kan tyde på at underlaget ikke er helt jevnt.

Skade i vegg etter håndtak på dør.

Sprekkene og rissene i hjørnene bør utbedres, og ujevnheter i gulvet bør rettes opp for å sikre et jevnt og stabilt underlag.

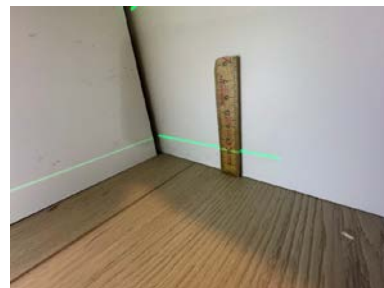
Måling ved kjøkkenet.

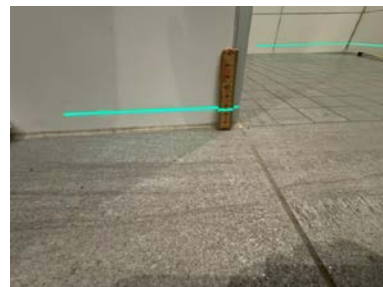
Måling ved toalettet.

Lokalt motfall under toalettet bør utbedres for å sikre tilfredsstillende avrenning mot sluk, og for å redusere risikoen for vannansamling og påfølgende fuktskader.

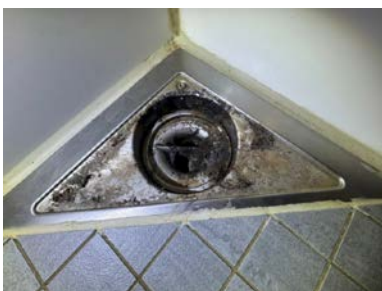
Det er nyere stålsluk og banemembran. det er ikke mulig å inspisere membranen ved sluken på denne typen sluk.

Sluk.

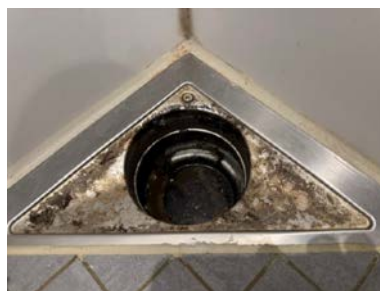
Sluk.

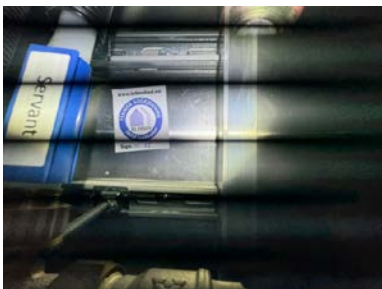
Det er ikke gjennomført hulltaking mot våtrommet på grunn av at dette er en prefabriert baderomskabin med egen SINTEF Teknisk Godkjenning. Hulltaking unnlates jmf. Forskrift til avhendingslova, § 2-2.Våtrom.

SINTEF Teknisk Godkjenning.

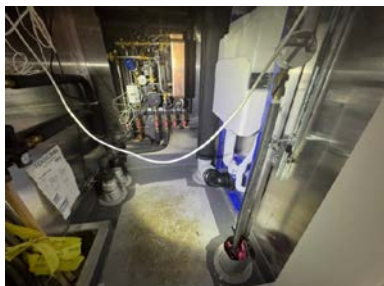
Ikke tilstrekkelig klamret fast.

Det bør monteres tilstrekkelig feste/klammer for det aktuelle røret for å hindre bevegelser og belastninger på koblinger. Manglende feste kan føre til økt risiko for lekkasje eller skade på rørsystemet over tid.

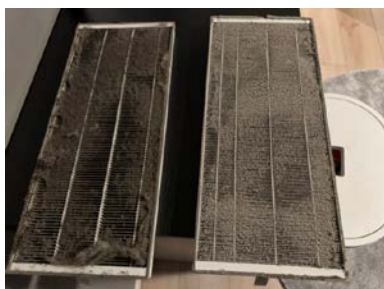
Filtrene til ventilasjonsanlegget.

Filtrene i ventilasjonsanlegget bør byttes snarest for å sikre god luftkvalitet og opprettholde anleggets funksjon. Dersom dette ikke utbedres, kan det føre til redusert ventilasjonseffekt og dårligere inneklima.
