Helsesenterveien 7J, 9300 FINNSNES

**Tidsriktig leilighet beliggende i byggets toppetasje, ekstra takhøyde og vannbåren varme - lave bokostnader.**

# Tilstandsrapport

## BOLIGBYGG MED FLERE BOENHETER

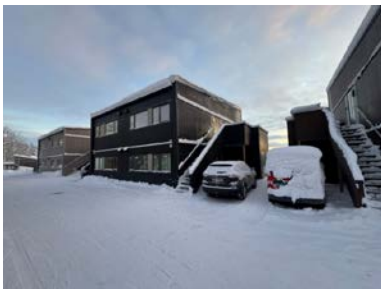
Taktekkingen er av takbelegg. Taket er besiktiget fra bakkenivå. Taktekkingen var snødekt på befaringsdagen og er derfor utelukkende vurdert ut fra alder og materialer.

Taktekkingen er snødekt på befaringsdagen.

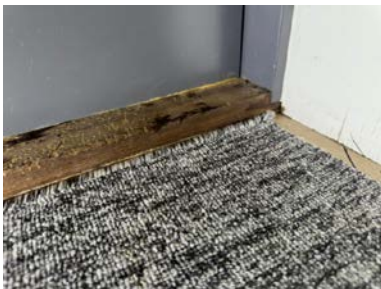
Døren tar i karmen ved åpning og lukking.

Dørene bør justeres slik at de åpnes og lukkes uten å ta i karmen, for å unngå unødvendig slitasje og mulig skade på både dør og karm.

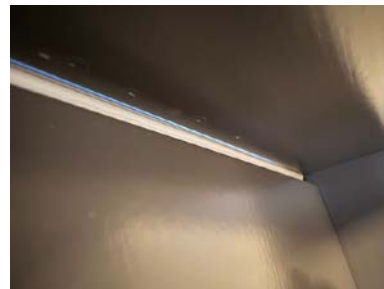
Åpning mellom karm og pakning.

Åpning mellom karm og pakning på ytterdøren bør utbedres for å sikre tilstrekkelig tetthet, og for å unngå varmetap, trekk og risiko for fuktskader i tilstøtende konstruksjoner.

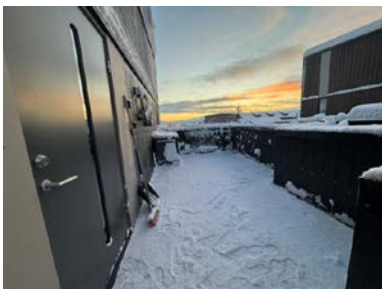
Snødekt.

- Det bør foretas nærmere undersøkelser av utvendige trapper når de er snøfri.

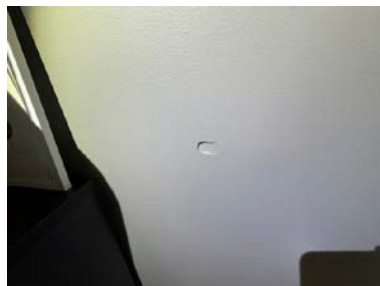
Ved inspeksjon av innvendige overflater er det observert sprekker og riss i hjørner, samt en skade etter dørhåndtak. Det er også registrert ujevnheter i gulvet, noe som kan tyde på at underlaget ikke er helt jevnt.

Skade i vegg etter håndtak på dør.

Sprekkene og rissene i hjørnene bør utbedres, og ujevnheter i gulvet bør rettes opp for å sikre et jevnt og stabilt underlag.

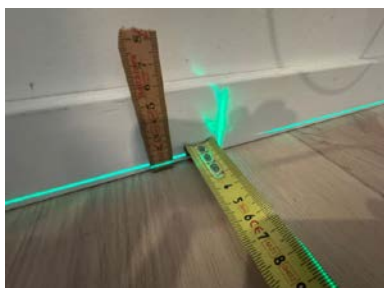
Konsekvensen av slike høydeforskjeller kan være redusert komfort, utfordringer ved legging av nytt gulvbelegg, samt økt slitasje på gulvkonstruksjonen over tid.

Måling ved ytterveggen.

Tiltak bør vurderes spesielt ved fremtidig oppussing eller renovering.

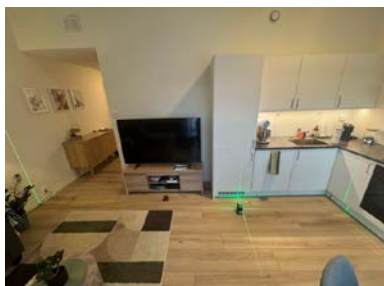
Oversikt over måleområdet.

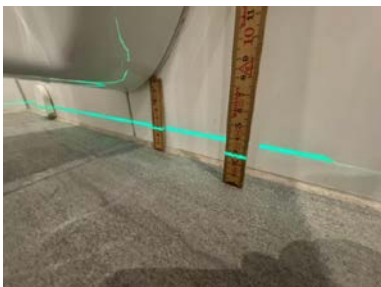
Måling ved toalettet.

Lokalt motfall under toalettet bør utbedres for å sikre tilfredsstillende avrenning mot sluk, og for å redusere risikoen for vannansamling og påfølgende fuktskader.

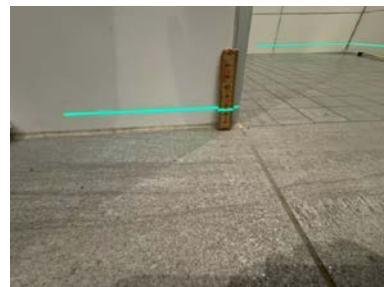
Måling ved toalettet.

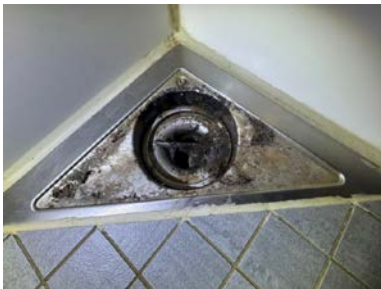
Det er nyere stålsluk og banemembran. det er ikke mulig å inspisere membranen ved sluken på denne typen sluk.

Sluk.

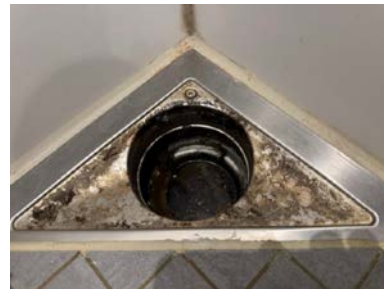
Sluk.

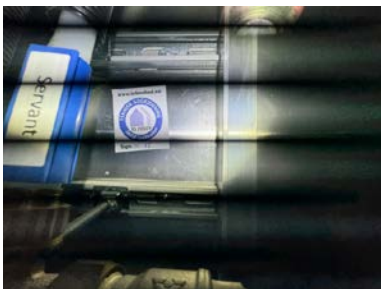
Det er ikke gjennomført hulltaking mot våtrommet på grunn av at dette er en prefabriert baderomskabin med egen SINTEF Teknisk Godkjenning. Hulltaking unnlates jmf. Forskrift til avhendingslova, § 2-2.Våtrom.

SINTEF Teknisk Godkjenning.

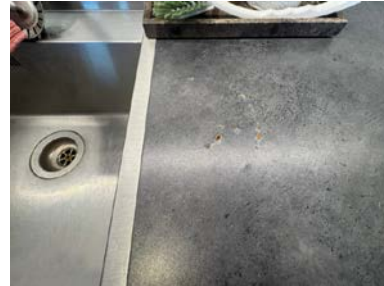
Ved inspeksjon av kjøkkenet er det påvist skade i benkeplaten ved vasken. I tillegg er overgangen mellom benkeplaten og vegg ikke fuget.

Skade på benkeplaten.

Skaden i benkeplaten bør utbedres, og det bør fuges mellom benkeplate og vegg for å hindre fuktinntrengning. Dersom tiltak ikke gjennomføres, er det økt risiko for fuktskader og videre forringelse av benkeplaten.

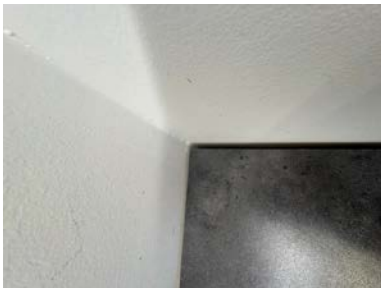
Det er ikke fuget mellom benkeplaten og veggen.

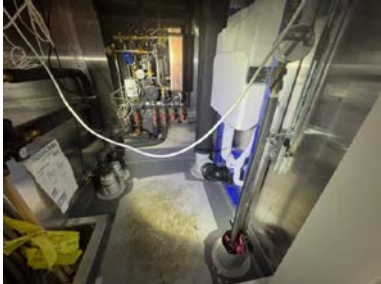
Ikke tilstrekkelig klamret fast.

Det bør monteres tilstrekkelig feste/klammer for det aktuelle røret for å hindre bevegelser og belastninger på koblinger. Manglende feste kan føre til økt risiko for lekkasje eller skade på rørsystemet over tid.

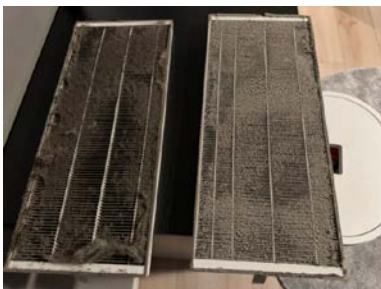
Filtrene til ventilasjonsanlegget.

Filtrene i ventilasjonsanlegget bør byttes snarest for å sikre god luftkvalitet og opprettholde anleggets funksjon. Dersom dette ikke utbedres, kan det føre til redusert ventilasjonseffekt og dårligere inneklima.

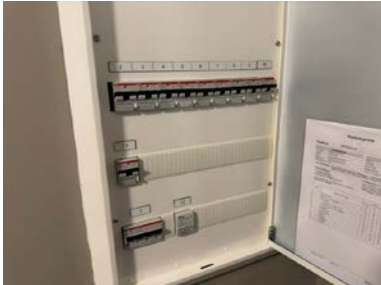
Sikringskapet.

Kostnadsestimatet er knyttet opp mot kostnader for å innhente el-takst. Utbedringskostnader av påpekte avvik i denne rapport og el-takst vil komme i tillegg.
