## Sandvannveien 34

# Tilstandsrapport

Enebolig oppført i 1954. Huset ble tilbygd i 1978.  
Det er nyere; bad, kledning, flere vinduer, røropplegg, mm.  
Terrassen manglet rekkverk på befaringsdagen og det var el-kontroll med åpne avvik. Utover dette, ble det i all vesentlighet funnet normal alders-/bruksslitasje.

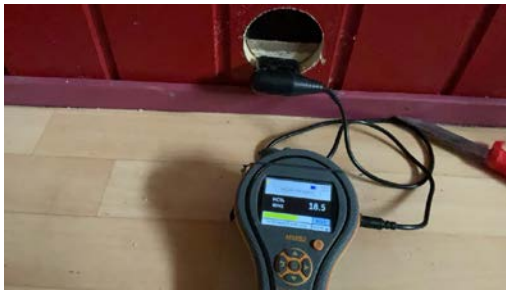
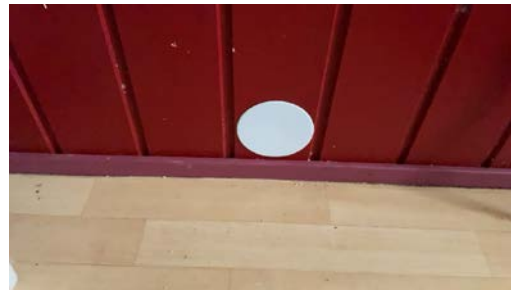
Hulltaking er foretatt og det er påvist avvik i konstruksjonen.

- Det er gjennom hulltaking påvist høyt fuktnivå inne i trekonstruksjonen i hulltakingen, men ikke påvist fuktskader i dette området. Høy luftfuktighet kan over tid føre til muggvekst eller sverting av materialer. Samtidig kan materialer og konstruksjoner bli ødelagt.

Det ble målt fukt på 18,5 % i svill, ved hulltaking (vektprosent) Verdier over 18 % kan gi forhold der råte kan utvikle seg.

- Det påviste fuktnivå gir grunn til å overvåke konstruksjonen jevnlig for å se utvikling over tid, og eventuelt foreta tiltak for å unngå fuktskader.

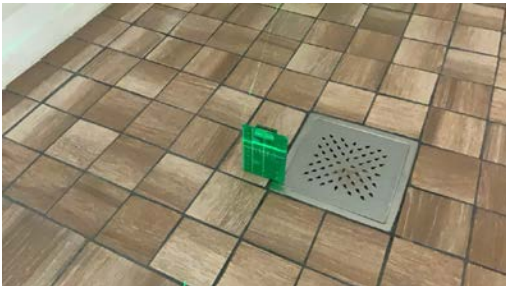
- Det er påvist avvik i fallforhold til sluk i forhold til krav i forskrift på byggetidspunktet.

Våtrommet fungerer med dette avviket. For å lukke avviket må det foretas utbedringer.

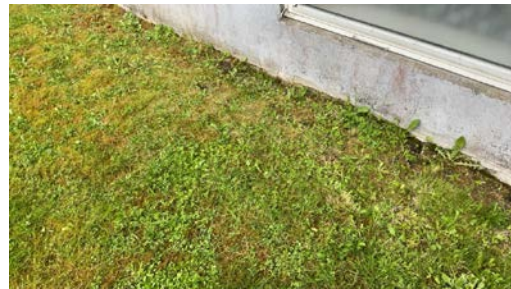
## TG 2 Fuktsikring og drenering

Drenering og fuktsikring av grunnmuren er dels fra byggeår, dels av nyere dato.

Overvåk tilstanden jevnlig. For å få tilstandsgrad 0 eller 1 må dreneringen skiftes ut, men tidspunktet for når dette er nødvendig er vanskelig å si noe om. Bruken av underetg/kjeller vil og være avgjørende.

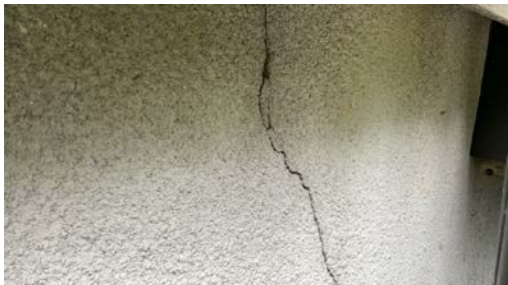
## TG 2 Grunnmur og fundamenter

Det er grunnmur av betong.

- Grunnmuren har sprekkdannelser.

Riss og sprekker utbedres med murpuss. Det er ikke behov for tiltak slik det er i dag. Riss og sprekker bør holdes under oppsikt for å se om det er en negativ utvikling.

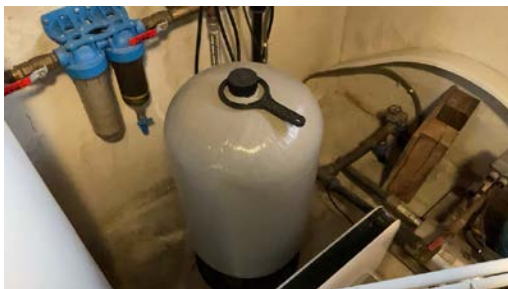
## TG 2 Utvendige vann- og avløpsledninger

Det er septiktank. Det er privat grunnboret brønn.

- Vannkvalitet må dokumenteres
- Det er ikke behov for utbedringstiltak siden anlegget fungerer i dag, men ut ifra alder kan skader plutselig oppstå på eldre anlegg.

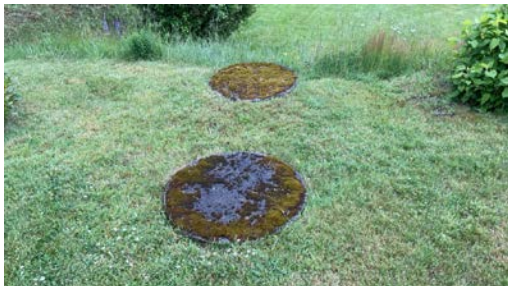
## TG 2 Septiktank

Septiktanken er av betong.

- Det er ikke behov for utbedringstiltak siden anlegget fungerer i dag, men ut ifra alder kan skader plutselig oppstå på eldre anlegg.
