Ny Hytte på flott utsiktstomt -  
høy standard & alt på en flate.

Gvelvvegen 33  
3623 Lampeland

# Tilstandsrapport

## FRITIDSBOLIG

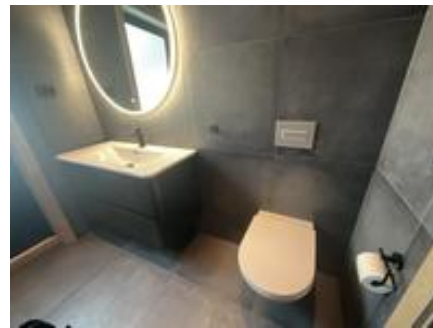
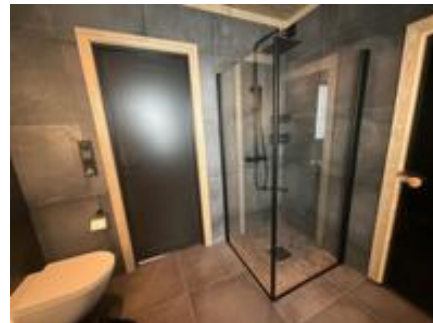
Bad med flisbelagte flater og gulvvarme, vegghengt toalett, servant og dusj. Sort glatt innredning.

- Det er påvist andre avvik:

- Det må foretas tiltak for å lukke avviket.

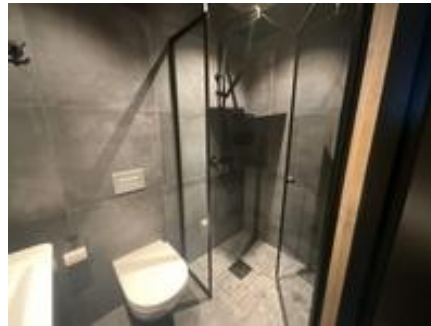
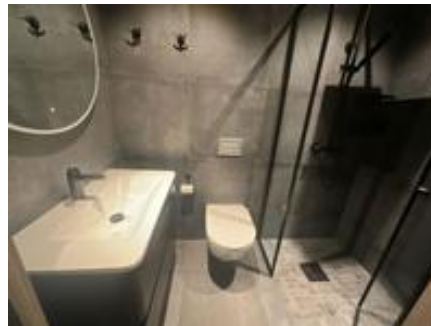
Bad med flisbelagte flater og gulvvarme, vegghengt toalett, servant og dusj. Sort glatt innredning.

- Det er påvist andre avvik:

- Det må foretas tiltak for å lukke avviket.

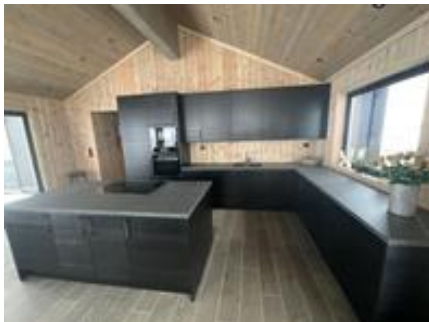
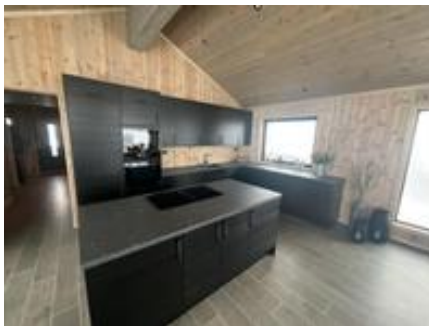
Vurdering av avvik: Det er kun kullfilterventilator på kjøkkenet og heller ikke andre forserte/mekaniske avtrekksløsninger fra kokesonen. Tiltak: Om mulig bør det etableres mekanisk/forsert avtrekk ut fra kokesonen. Det er vanskelig å etablere andre løsninger.

Sort glatt profilert kjøkken med laminert benkeplate. Integret keramisk koketopp med integrert ventilator, komfyr, mikro og kjøleskap med fryser. Oppvaskkum og integret oppvaskmaskin.

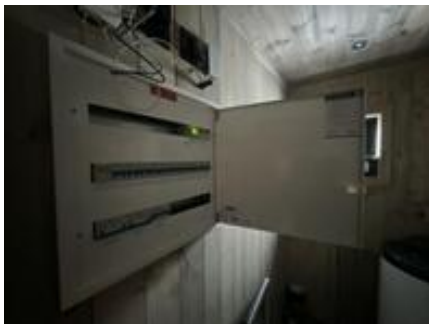
Mangler tetting i el skap der det ikke er sikringer.
