Gvelvvegen 33, 3623 LAMPELAND

**GVELVEN - Hytte på flott  
utsiktstomt - Høy standard og alt  
på en flate - 5 soverom - 2 bad og  
badstue**

Befaringsdato: 29.10.2024

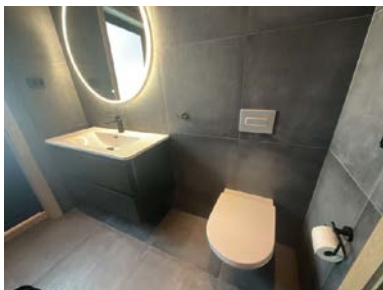
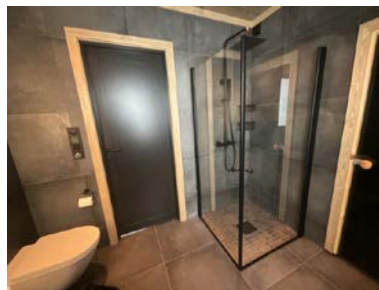
### 1 ETASJE > BAD

Bad med flisbelagte flater og gulvvarme, veggengt toalett, servant og dusj. Sort glatt innredning.

#### Vurdering av avvik:

Dokumentasjon må foreligge for å lukke avviket i NS3600, uten dokumentasjon er det umulig å si noe om materialer som er brukt eller hvordan badet er bygget opp. Nærmere undersøkelser anbefales.

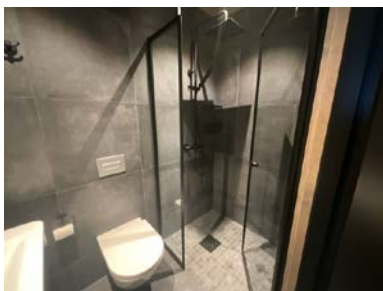
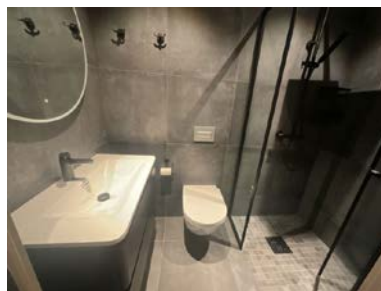
## 1 ETASJE > BAD 2

Bad med flisbelagte flater og gulvvarme, vegghengt toalett, servant og dusj. Sort glatt innredning.

#### Vurdering av avvik:

Innhent dokumentasjon om mulig. Dokumentasjon må foreligge for å lukke avviket i NS3600, uten dokumentasjon er det umulig å si noe om materialer som er brukt eller hvordan badet er bygget opp. Nærmere undersøkelser anbefales.

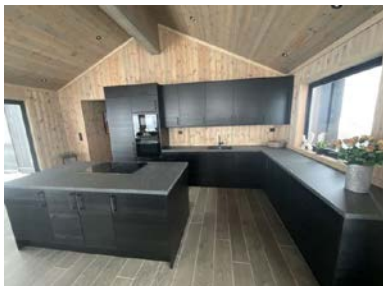
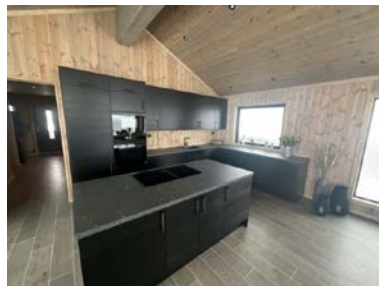
## 1 ETASJE > KJØKKEN

Sort glatt profilert kjøkken med laminert benkeplate. Integret keramisk koketopp med integrert ventilator, komfyr, mikro og kjøleskap med fryser. Oppvaskkum og integrert oppvaskmaskin.

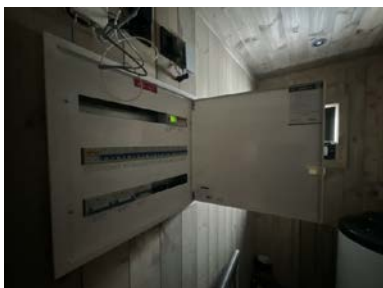
Mangler tetting i el skap der det ikke er sikringer.
