Søndre Holt 20B, 3158 ANDEBU

Tilstandsrapport

Tomannsbolig

Befaringsdato: 24.02.2025

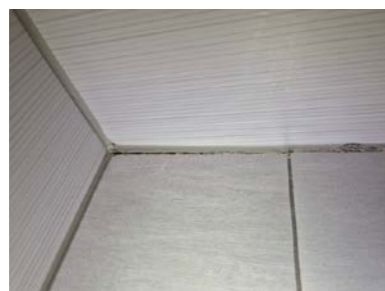
Det er sprekker i mykfuge i overgang gulv/vegg i dusjsonen.

Sprekker i mykfuge.

Mykfuge med sprekker bør fjernes og erstattes med en ny fuge.
