Skulerudveien 515, 1970 HEMNES

Velholdt, innholdsrik og sjarmerende hytte i naturskjønne, solrike og usjenerte omgivelser - Nærhet til Skulerudsjøen.

Befaringsdato: 24.09.2025

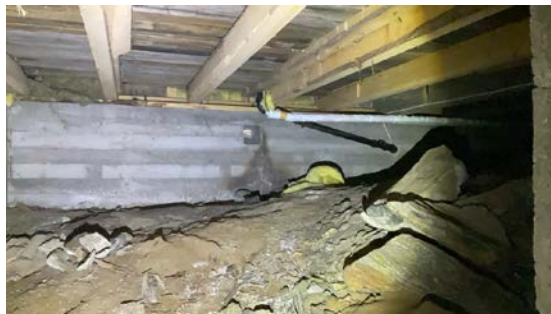
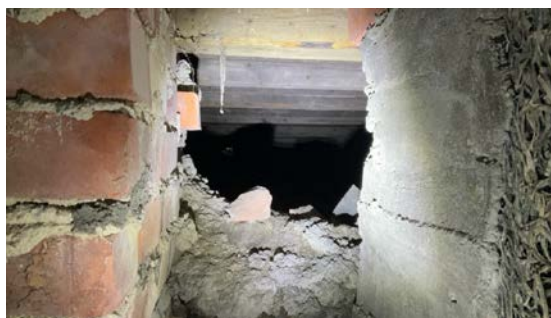
Avvik: Det er ikke adkomst til deler av krypkjelleren. Kryp Kjeller er kun vurdert i tilgjengelige deler. Kryp Kjeller regnes for å være en risikokonstruksjon som er utsatt for fukt- og råteskader i bunnsvill, trebjelkelaget og andre tilstøtende konstruksjoner, på grunn av fuktighet fra grunnen og kondensering ved temperaturforskjeller. Selv om det ikke er avdekket tegn på skader, betyr ikke dette nødvendigvis at det ikke foreligger skader i eller i forbindelse med krypkjelleren. Det er avvik: Det er manglende fuktsperre på bakken. Det mangler isolasjon og stubbloft på gulvkonstruksjonen til 1. etasje.

- Vær oppmerksom på denne risikoen, overvåk tilstanden og undersøk dette nærmere, helst med hjelp av en fagkyndig.
- Tiltak:
- Fuktsperre på bakken bør etableres.

Gulvet bør isoleres og det bør etableres vindspersesjikt med stubbloft.

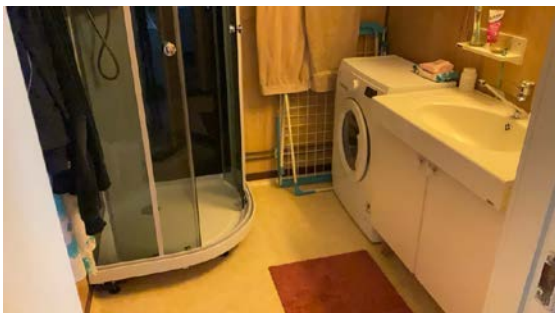
Avvik: Våtrommet må oppgraderes for å tåle normal bruk etter dagens krav. En må forvente generell oppgradering av våtrommets tettesjikt/membran for at våtrommet skal tåle en normal bruk etter dagens krav (tett våtsone). En samlet TG 3 for rommet er satt med bakgrunn i alder og standard. Avtrekksviften går til gang i tilbygd del og denne må føres ut av bygningen.

- Våtrommet må totalrenoveres. Alle forhold med tettesjikt, våtsone, sluk m.m. må dokumenteres.
- Manglende oppgradering av våtrommet medfører høy risiko for at konstruksjonene ikke vil tåle vanlig bruk av vann eller lekkasjer. Dette kan føre til fuktskader på tilstøtende konstruksjoner.

Kostnadsestimat: 100 000 - 300 000

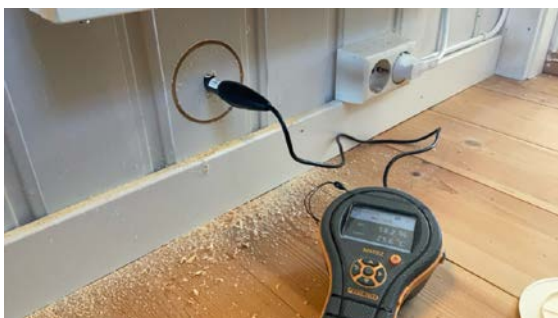
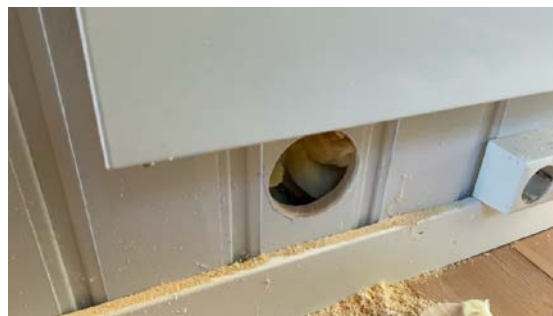
1. ETASJE > BAD/VASKEROM

TG 0 Tilliggende konstruksjoner våtrom

Hulltaking er foretatt uten å påvise unormale forhold.
Hulltaking ble foretatt i vegg fra gang mot våt sone bad.
Det ble målt relativ luftfuktighet i vegg og det ble gjort visuell inspeksjon.
Det ble ved målinger og visuell inspeksjon ikke påvist tegn på fuktskader.
