Delikat halvpert tomannsbolig  
m/alt på ett plan fra 2020 .

Rådyrveien 37A  
1960 Løken

# Tilstandsrapport

## HALVPART AV VERTIKALDELT TOMANNSBOLIG

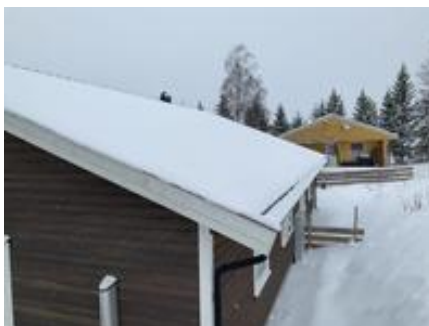
TG 3

Takrenner, nedløp og beslag av metall. Det er snøfangere i form av stigetrinn på vestsiden (ikke snøfangerkonsoll).

#### Vurdering av avvik:

- Det mangler snøfangere på hele eller deler av taket, noe som var krav på byggemeldingstidspunktet.
- Det mangler snøfangere på østsiden.

Takrenner, nedløp og beslag av metall. Det er snøfangere i form av stigetrinn på vestsiden (ikke snøfangerkonsoll). Vurdering av avvik: Det mangler snøfangere på hele eller deler av taket, noe som var krav på byggemeldingstidspunktet. Det mangler snøfangere på østsiden. Tiltak: Snøfangere må monteres for å tilfredsstille byggeårets krav.

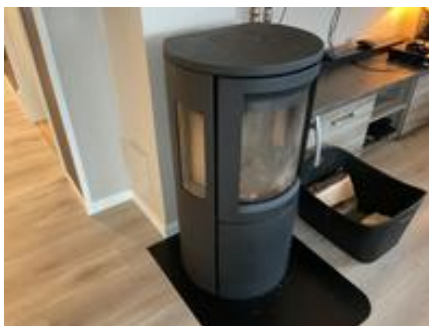
TG 1

Elementpipe tilkoblet peisovn i stue.  
Pipe og ildsted ble ikke funksjonstestet.  
For vurdering av tilstand på pipe og ildsted bør dette undersøkes av lokal brann-/feiermester.

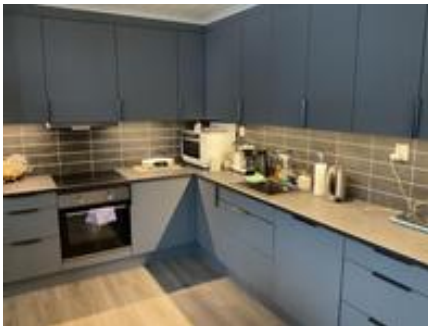
TG 1

Kjøkkeninnredning består av: Benkeskap og overskap med folierte skrog og slette laminerte grå fronter.  
Laminat benkeplate med nedfelt vaskekum av komposittmateriale.  
Ventilator med avtrekk.  
Integrert induksjonstopp, stekeovn, kjøl-/fryseskap og oppvaskmaskin.  
Plater på vegger over benk.  
Lekkasjevarsler i kjøkkenbenk med automatisk vannstoppesystem.

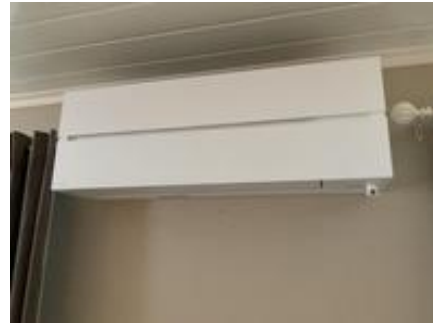
TG 1

Luft-til-luft varmepumpe i stue/kjøkken.

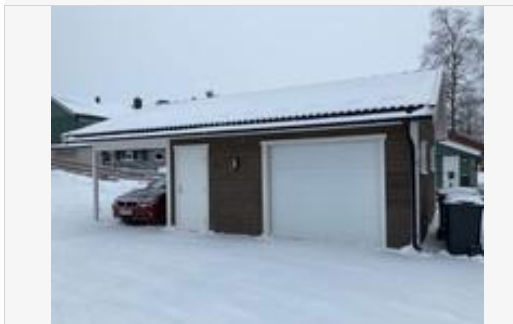
### Garasje

Det er riss i betonggulvet.
