Sangsvanelia 43, 2032 MAURA

**Nyere og moderne bolig fra 2018.  
Populær og barnevennlig  
beliggenhet. Solrikt. Flott utsikt.  
Muligheter for DELEIE.**

Kjedet enebolig  
Sangsvanelia 43  
2032 Maura

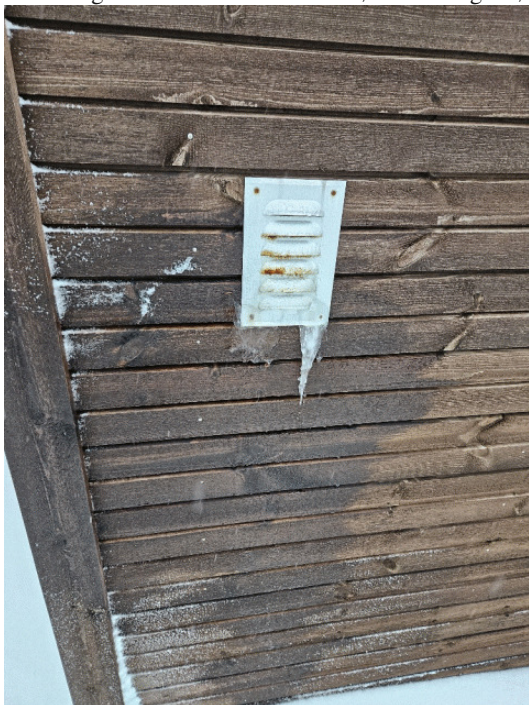
Det er påvist deformasjoner og/eller fuktskader i ytterveggs konstruksjoner.

Det er fuktmerker på ytterkledningen under utluftingen fra bad i 2.etasje. Ytterligere undersøkelser må gjøres.

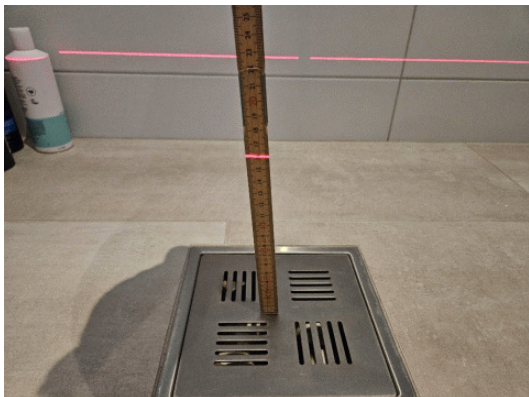
Gulvfliser fremstår i god stand uten noen vesentlige avvik.

**Merknader:** Utskifting/vedlikehold: Normal tid før utskifting av gulv i våtrom med keramiske fliser direkte på membran er 10 - 30 år.
