Kvilebu – romslig hytte med solrik tomt og fin utsikt. Ca. 3 km til alpinbakke og løypenett.

Om Urdebergvegen 29

Befaringsdato: 23.10.2025

Rapportdato: 29.10.2025

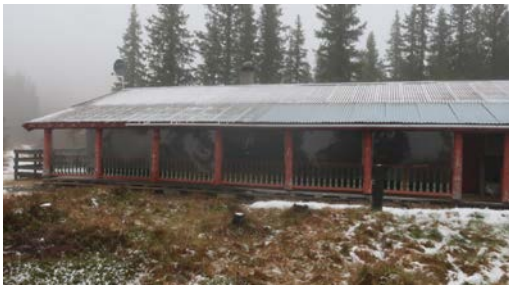
Det er ikke undertak så en må regne med at en om ikke lenge på tekke om taket. Da må det samtidig monteres undertak.

Ikke undertak.

Kostnadsestimat: 100 000 - 200 000

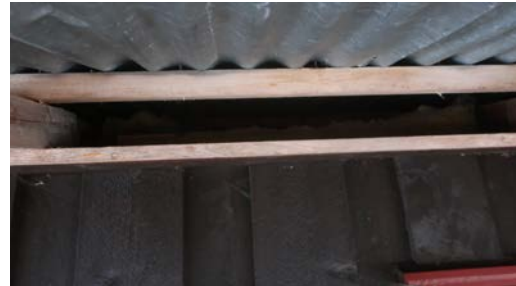
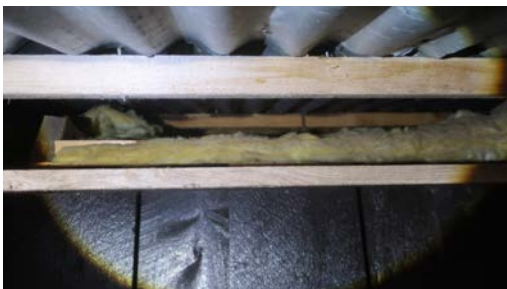
Det er åpent mellom sperrer og bølgeblikkplater, åpent inn på loftet og fritt frem for fugler og dyr. Skade på isolasjon.

Kostnadsestimat: 20 000 - 100 000

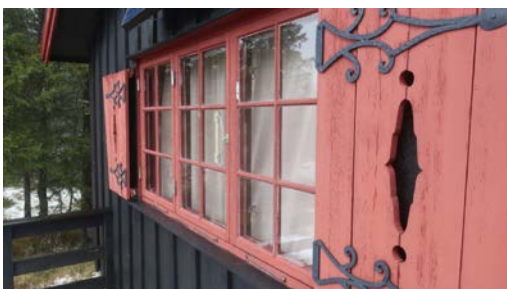
Koblede vinduer med små ruter i ytre ramme, fra byggeår, pyntelemmer på siden av vinduene. Vinduene trenger vedlikehold utvendig og mellom rutene.

Koblede vinduer

Vinduene må skrapes, pusses og males. En kan eventuelt vurdere og skifte vinduer.

Kostnadsestimat: 20 000 - 100 000

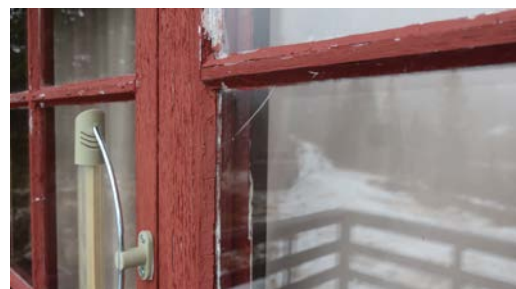
Sprekk i rute.

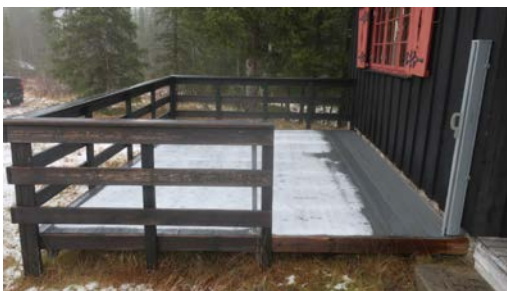
Åpen terrasse i enden av hytta oppført i impregnerte materialer, nyere dato.
Overbygget svalgang etter hele langsiden av hytta.

Åpen terrasse.

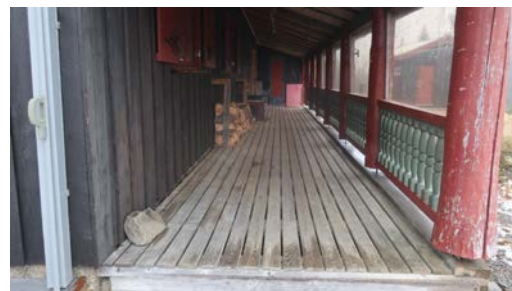
Svalgang.

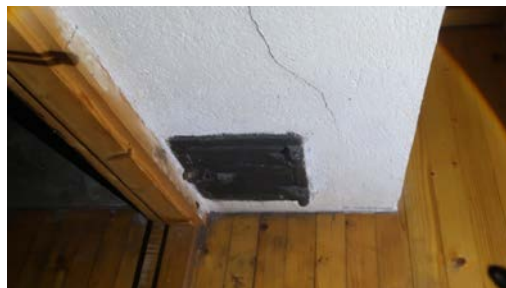
- Det er påvist sprekker og/eller riss i pipe.
- Ildfast plate mangler på gulvet under sotluke/feieluke på pipe.
- Ildfast plate mangler på gulvet under/foran ildstedet.

Feieluke for nær treverk. Mangler plate på gulv under luken.

- Det anbefales å montere ildfast plate under luker på pipe.
- Det må monteres ildfast plate under/foran ildsted.
- Det må foretas tiltak for å lukke avviket.

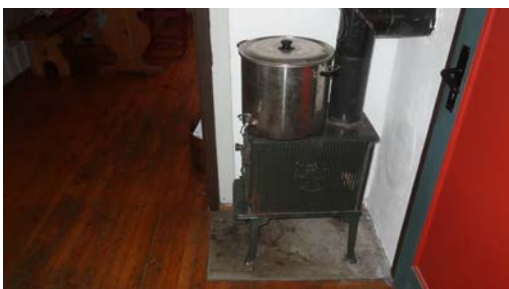
For lite plate foran vedovn.

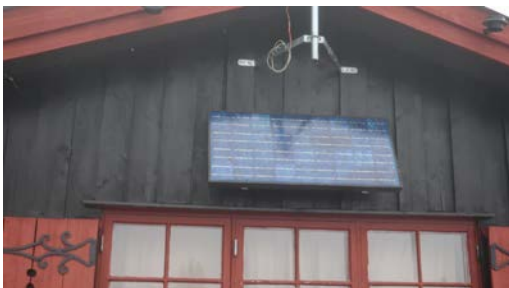
Lite eldre solcellepanel.

En kan med fordel bygge ut med et større solcelleanlegg og flere batterier.
