# Stor og lekker selveier med panoramautsikt!

gnr. 98, bnr. 480, snr. 8

Befaringsdato: 19.03.2026

Rapportdato: 24.03.2026

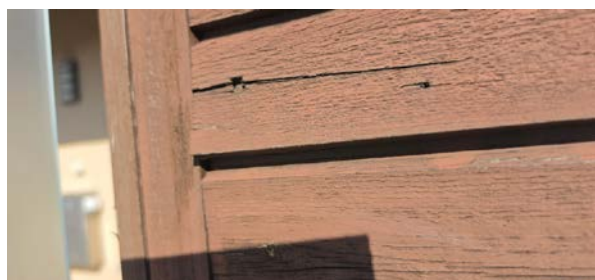
Det er noe rennemerker på pussede overflater på terrassen.  
Noe sprekkdannelser og spredt råte i trekledning under vinduer.

Trekledningen med råteskader bør skiftes ut på sikt.

Tiltak vil normalt bli håndtert i regi av sameiet, da fasader er felles bygningsdeler.

Sprekkdannelser og rennemerker bør overvåkes og utbedres for å hindre videre fuktpåvirkning.

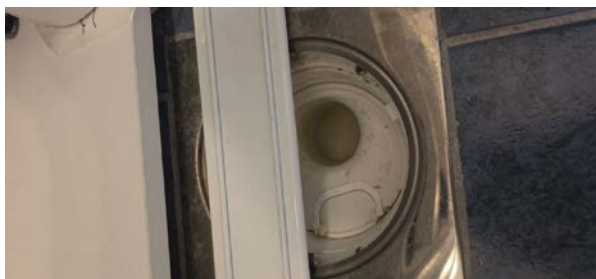
Når membranens alder, manglende dokumentasjon og fravær av synlige mansjetter kombineres med begrenset tilgang til slukene, øker risikoen for at tettesjiktet ikke lenger fungerer som forutsatt. Eldre smøremembraner kan miste elastisitet, tørke ut og utvikle små lekkasjepunkter som ikke nødvendigvis er synlige før skade oppstår. Dette kan føre til fuktinntrengning i konstruksjonen og påfølgende skader i tilstøtende rom eller etasjer.

For å redusere risiko anbefales det å overvåke tilstanden jevnlig og være oppmerksom på tegn til fukt. Full utskifting av tettesjiktet er nødvendig for å oppnå tilstandsgrad 0 eller 1, men tidspunktet for når dette bør gjennomføres er vanskelig å fastslå. Inntil membranen eventuelt skiftes, bør våtrommet brukes med varsomhet, og direkte vannbelastning bør begrenses så langt det lar seg gjøre.

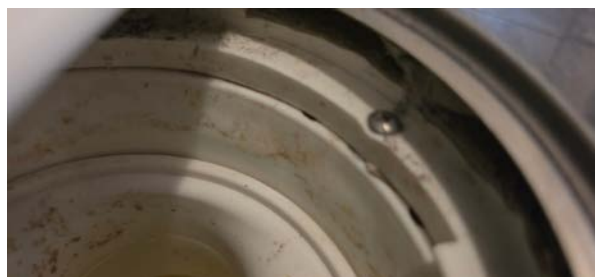
- Det er påvist at høydeforskjell fra topp slukrist til gulv/synlig topp membran ved dørterskel er mindre enn 25 mm.
- Det er påvist avvik i fallforhold til sluk i forhold til krav i forskrift på byggetidspunktet.

Det reduserte fallet mot sluk og manglende høydeforskjell mellom topp slukrist og terskel gjør at vann ikke ledes like effektivt som forutsatt. Dette kan medføre at vann blir stående på gulvet, eller i enkelte tilfeller renner ut av rommet, noe som gir økt risiko for fuktskader og redusert sklisikkerhet. Slukets plassering delvis under garderobeskap gjør det vanskelig å ta ut vannlåsen for rengjøring, noe som kan føre til tilstopping og redusert funksjon over tid.

Det er registrert at membranløsningen har passert mer enn halvparten av forventet brukstid, og at det ikke er synlig mansjett eller dokumentasjon på membran i sluket. Når membranens alder og ukjente utførelse kombineres med manglende synlighet i sluk, øker risikoen for at tettesjiktet ikke lenger fungerer som forutsatt. Eldre membraner kan bli sprø, miste elastisitet og utvikle små lekkasjepunkter som ikke nødvendigvis er synlige før skade har oppstått. Dette kan føre til fuktinntrengning i konstruksjonen og påfølgende skader i tilstøtende rom eller etasjer.

For å redusere risikoen anbefales det å overvåke tilstanden jevnlig og være oppmerksom på tegn til fukt. Dersom rommet brukes som våtrom med direkte vannbelastning, bør det enten etableres nytt tettesjikt eller benyttes dusjkabinett for å unngå belastning på eksisterende membran. Full utskifting av membran er nødvendig for å oppnå tilstandsgrad 0 eller 1, men det er vanskelig å angi nøyaktig tidspunkt for når dette bør gjennomføres. Tiltakene bør vurderes ut fra bruken av rommet og ønsket sikkerhetsnivå..

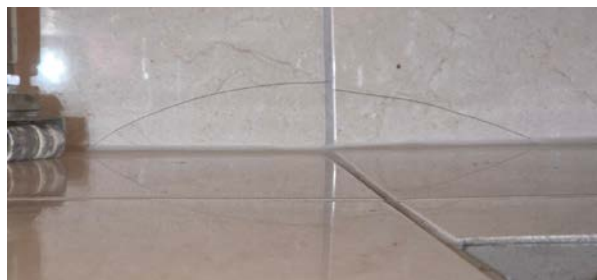
- Det er påvist sprekker i fliser.

Det er registrert sprekke i en flis bak dusjkabinettet. Skaden ligger i et område som i dagens bruk hovedsakelig utgjør et estetisk avvik, men sprekker i fliser kan også indikere bevegelser i underlaget eller påvirkning fra fukt over tid. Når fliser eller fuger får riss eller sprekker, kan dette gi redusert beskyttelse av underliggende konstruksjoner dersom området utsettes for direkte vannbelastning.

Sprekker i fliser kan over tid utvikle seg og gi økt risiko for fuktinntrengning dersom veggene utsettes for direkte vannsprut. Dette kan føre til skadeutvikling i underliggende konstruksjoner, spesielt i våtsoner. Selv om skaden i dette tilfellet er lokalisert bak dusjkabinettet og i liten grad påvirker dagens bruk, bør området følges opp jevnlig for å avdekke eventuell utvikling.

For å redusere risiko anbefales det å unngå direkte dusjing på veggene der skaden er registrert. Dersom rommet skal brukes som fullverdig våtrom uten dusjkabinett, bør skadet flis skiftes ut og eventuelle underliggende forhold vurderes. Tiltaket vil hindre videre skadeutvikling og sikre at veggkonstruksjonen beholder sin fuktbeskyttende funksjon.

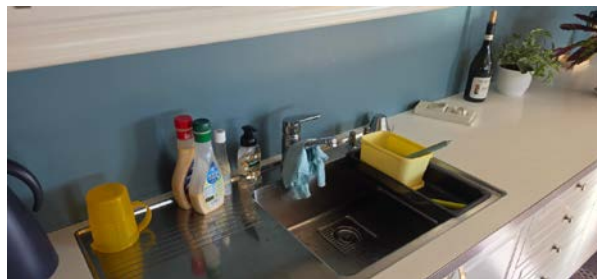
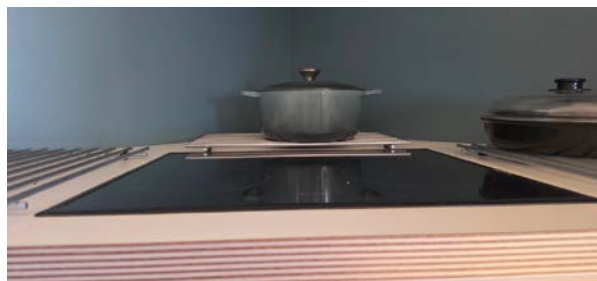
Løs innredning kan over tid føre til økt slitasje, skader på festepunkter og redusert funksjonalitet. Manglende sprutsikring ved vask og koketopp øker risikoen for fuktskader på veggflater, spesielt ved hyppig bruk. Fravær av vannstopp og komfyrvakt innebærer redusert sikkerhet ved lekkasjer og ved bruk av platetopp, og kan gi økt risiko for skadeutvikling dersom uhell oppstår.

Det anbefales å montere vannstoppventil og komfyrvakt for å øke sikkerheten. Vegger ved vask og koketopp bør sprutsikres for å hindre fuktpåvirkning. Benkeplate og micro på kjøkkenøy bør festes bedre for å sikre stabilitet og forhindre videre slitasje. Tiltakene vil samlet bidra til bedre funksjon, økt sikkerhet og redusert risiko for skader over tid.
