Finnskoggata 22C, 8663 MOSJØEN

**Nervollan - Selveier -
Tomannsbolig - 2.etc. samt loft -
Sentral beliggenhet**

Befaringsdato: 22.03.2024

Tilstandsrapport

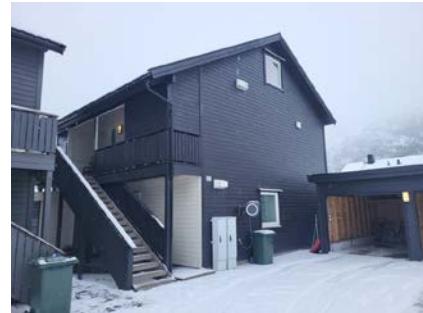
! TG IU Takkonstruksjon/Loft

Takkonstruksjonen har sperrekonstruksjon.

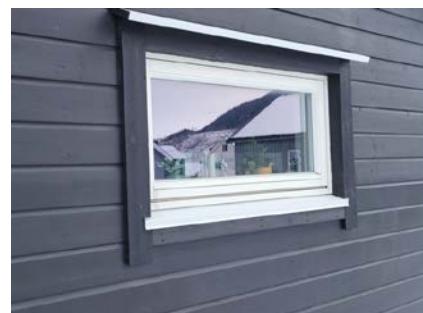
! TG I Vinduer

Bygningen har malte tre vinduer med 2-lags glass.

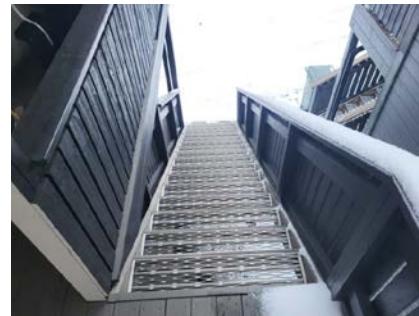
TG 2 Balkonger, terrasser og rom under balkonger

Terrasse med utgang fra stue på ca. 23 m².

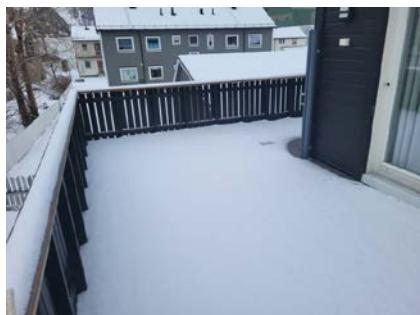
Snødekt terrasse.

- Det er ikke krav om utbedring av rekkverkshøyde opp til dagens forskriftskrav.

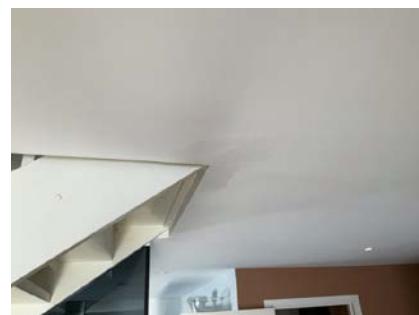
- Overflaten har en del slitasjegrad utover det en kan forvente.
Fargeforskjell på maling i himling ved trappestikk.
Stedvis små knirk i gulv.
Oppsprekking i overgang vegg-himling på malte gipsplater.
Laminatgulv i gang er kappet for kort. Listverk dekker ikke åpning mot vegg.

Misfarging i himling ved trapp.

Overflater må stedvis påbereges oppgradert.

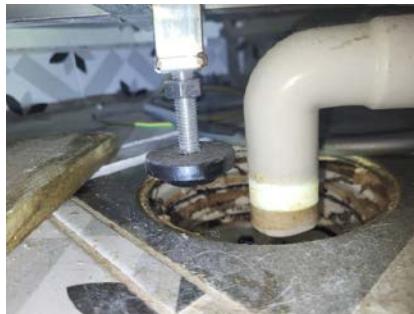
2. ETASJE > BAD/VASKEROM

Bom i flis vil si at flislimet helt eller delvis ikke har vedheft til underlaget. Bom i flis er ikke direkte skadelig, men fliser kan plutselig løsne eller sprekke.

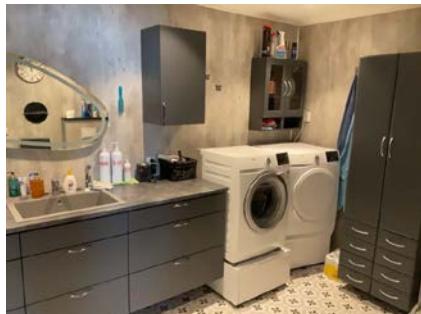
- Det er ikke påvist tilfredsstillende løsning for å synliggjøre lekkasje fra innebygget sisterne.

- Det må gjøres tiltak for å lukke avviket.

Det bør utføres løsning for å synliggjøre lekkasje fra innebygget sisterne.

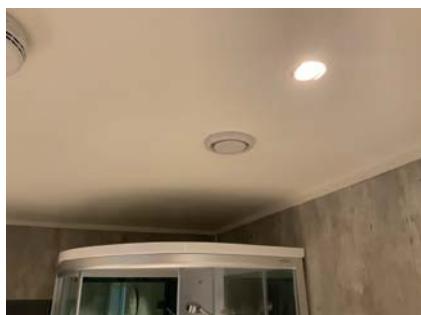
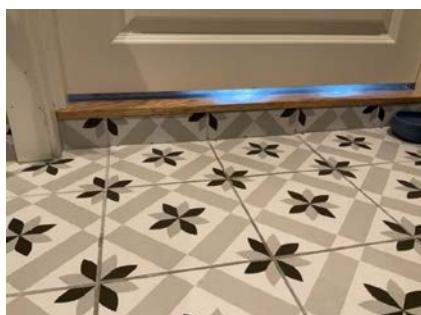
2. ETASJE > BAD/VASKEROM

Hultaking er foretatt uten å påvise unormale forhold. Hultaking er foretatt ved/i gang. Fuktkvotemåling (vekt%) i konstruksjonen ble målt til under 8 .

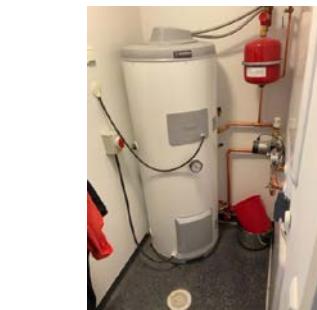
Varmvassbereder på 300 liter fra 2016.

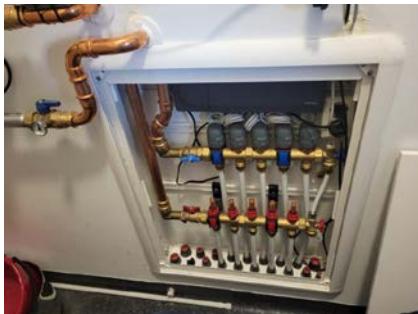
Det er vannbåren varme i hele 2. etasje.
Vannbåren varme med plastrør i isoporplater med spor.
Fordelings-skap er montert på bod/teknisk rom.
Montering er utført av rørleggermester Bjørn Olssrud.

Fordelingsskap for vannbåren varme i gulv.
