## Lækker og meget påkostet villa med sjøutsikt. Saltvannsjacuzzi. Isolert dobbel garasje.

## Ingeniørfirma Knobel AS

Befaringsdato: 09.08.2023

Rapportdato: 26.09.2023

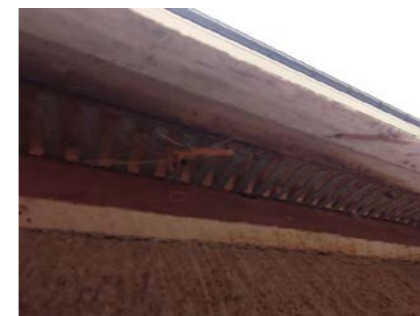
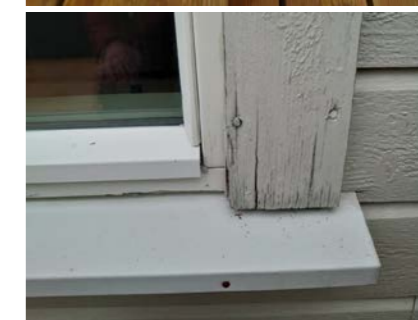
#### Veggkonstruksjon TG 2

Veggene har bindingsverkskonstruksjon fra byggeår. Fasade/kledning har liggende bordkledning.

- Det er ingen eller liten lufting i nedre kant av kledning mot grunnmur.

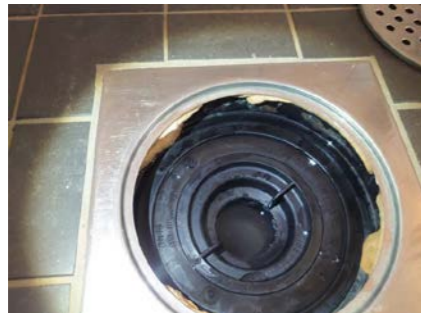
Det er plastsluk og antatt smøremembran med ukjent utførelse. Ingen dokumentasjon foreligger.

- Det er rundt sluk påvist en ikke-fagmessig utførelse av membran/tettesjikt/klemring.

Manglende slukmansjett er et vesentlig avvik. Mansjetten skal sikre at det ikke kommer ut vann rundt sluket ved bruk. Det kan være fare for at vann trekker ut i betongen.

- Det må foretas utbedring for å unngå fuktskader i konstruksjonen.

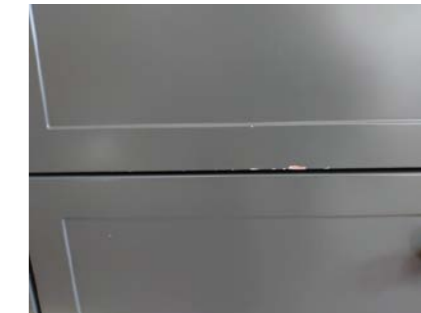
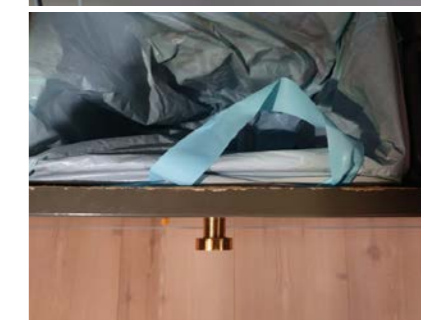
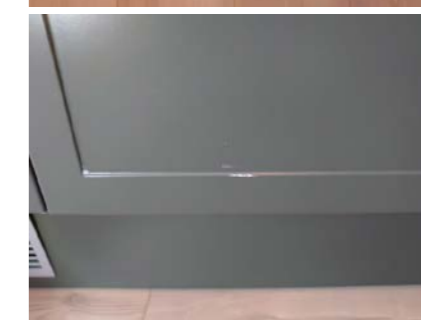
Kjøkkenet har innredning med profilerte fronter. Benkeplaten er av stein. Det er kjølfrysenskap, oppvaskmaskin, komfyr og platetopp. Innredningen er skiftet ca 2020.

Innredningen har noe merker og skjolder på enkelte fronter og skuffer. Enkelte bilder er vedlagt.

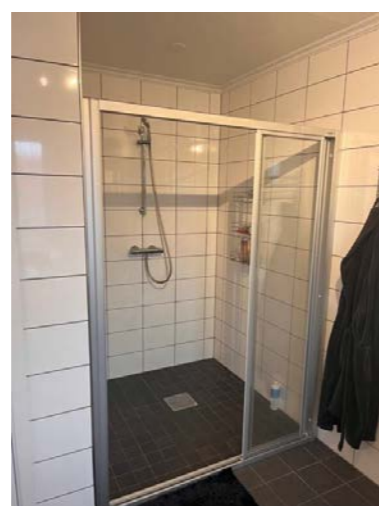
Veggfliser er montert på gips m/bakenforliggende OSB-plater. Etasjen badet ligger i er plate på grunn.

I dusjsonen ligger det et Pipelife-sluk og det er ikke montert slukmansjett. Det mangler både pakning og klemring. Dette er en grov håndverkerfeil og dette burde takstmann i forbindelse med salget i 2020 kommentert.

Det er også manglende oppkant på membran ved terskel. Høyde fra slukrist til topp flis ved terskel er 12 mm. Det er samme nivået på laminatgulvet i gangen som på flis. Terskel ligger tett ned på flisen. I beste fall er membranen brettet opp på laminatgulvet.

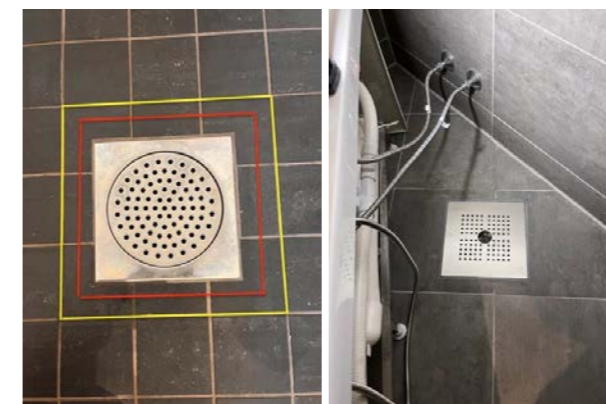
Det er avdekket at det ikke er montert pakning og klemring på sluk i dusjsonen. Det er heller ingen synlig slukmansjett.

Planlagt åpning rundt sluk.

Eksempel på 30x30 slukrist.

Det kan åpnes opp 5 cm på utsiden av slukristen. Fliser og flislim fjernes skånsomt, uten å skade underliggende membran. Randsone opprettes og mansjett monteres, membran påføres i flere omganger før flis og slukrist kompletteres. Det kan også monteres en 30x30 slukrist, dersom ikke lik flis kan fremskaffes.
