Strandgata 20D, 2815 GJØVIK

**Sentral 2-roms selveier med utsikt  
mot Gjøvik gård - Gangavstand til  
NTNU**

# Tilstandsrapport

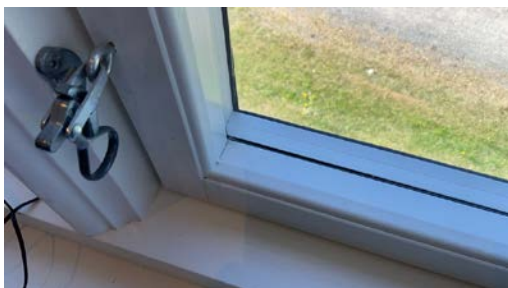
### TG 1 Vinduer

Trevinduer med 2-lags energiglass. Normal tid før utskifting av vindusrammer i tre er 20-60 år. Normal tid før utskifting av isolerglass er 15-20 år. Besiktiget fra bakkenivå og innvendige rom. Det ble ikke observert eller opplyst om punkterte isolerglass. Pga. temperatur og lysforhold kan dette være vanskelig å oppdage.

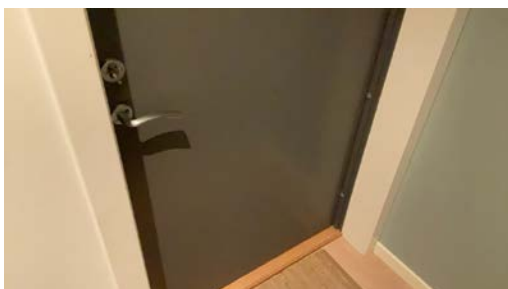
### TG 1 Dører

Ytterdør til felles gang med brann- og lydmotstand.

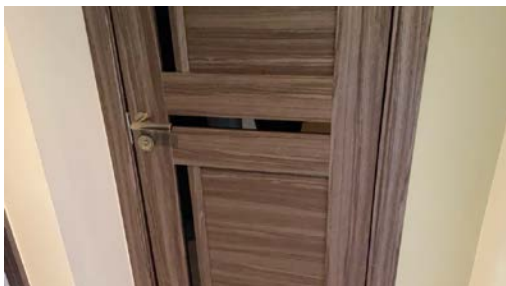
## 1 TG 1 Innvendige dører

Innvendige dører med profilerte overflater.

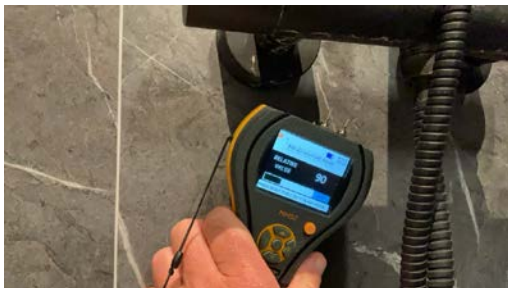
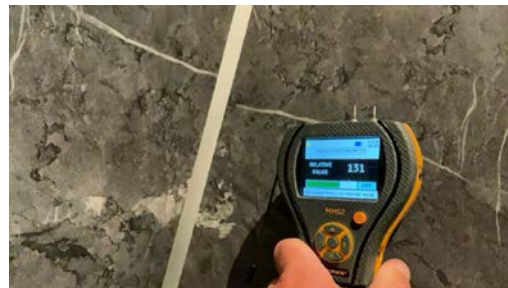
### TG 1 Overflater vegger og himling

På vegg er: Baderomsplater. I himling er: Malte glatte flater. Det dusjes direkte på gulv/vegg, noe som gir økt belastning på konstruksjonene. Ved enkle fuktsøk ble det ikke registrert verdier utover hva som forventes som normalt.

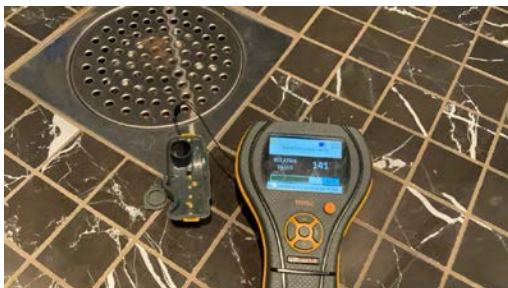
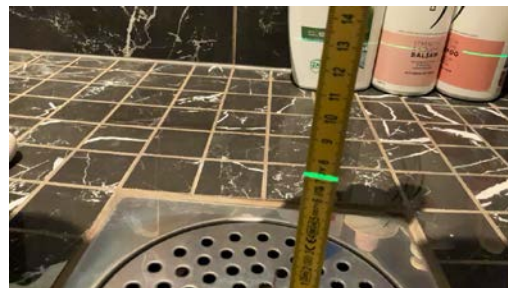
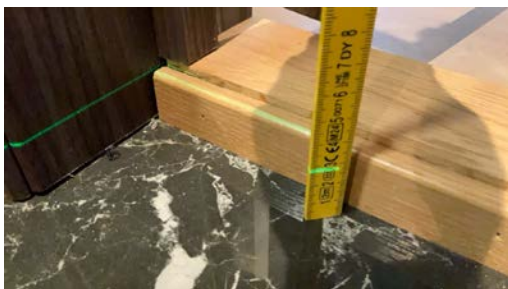
### TG 1 Overflater Gulv

Det er målt ca 44 mm høydeforskjell på gulv fra dørterskel til topp slukrist. Fliser på gulv med gulvvarme. Fallforhold på gulvet er målt og funnet tilfredsstillende. Ved enkle fuktsøk ble det ikke registrert unormale verdier. Det dusjes direkte på gulv/vegg, noe som gir økt belastning på konstruksjonene.

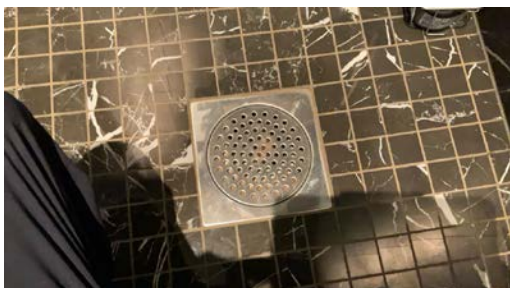
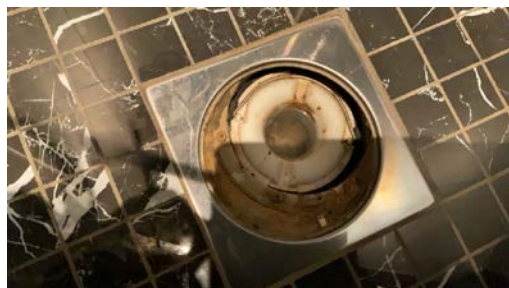
### TG 1 Sluk, membran og tettesjikt

Plastsluk. Det foreligger dokumentasjon fra rørlegger sluk og alt rørarbeid. Vedr tettesjikt er det ikke frevist dokumentasjon, men dette forutsettes foreligge da det er utstedt ferdigattest på bygget.  
Merk at kontroll av våtrom er visuell kontroll med overflatesøk med fuktindikator i våtsone, gjenstander er ikke flyttet på og det er utført måling av fall fra terskel til topp sluk. Der dokumentasjon på utførelse og oppbygging er forevist blir det kommentert. Badet er ca 3 år gammelt og det er ikke fremvist dokumentasjon, men dersom det er ferdigattest på bygget, forutsetter det at nødvendig dokumentasjon foreligger.

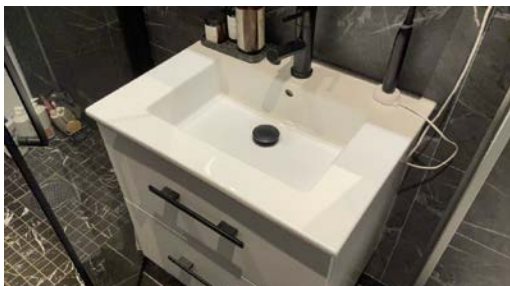
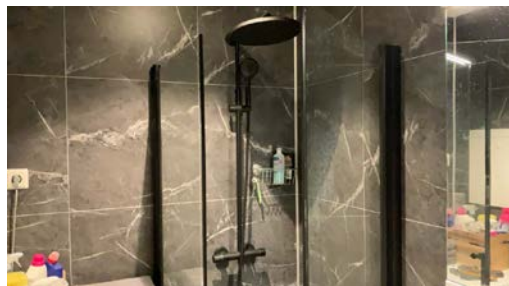
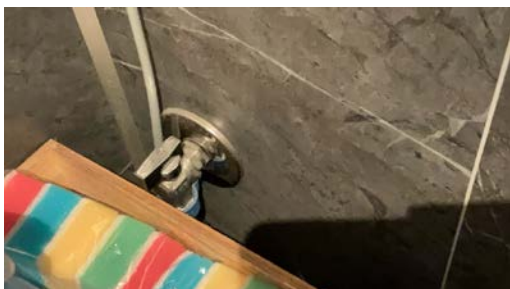
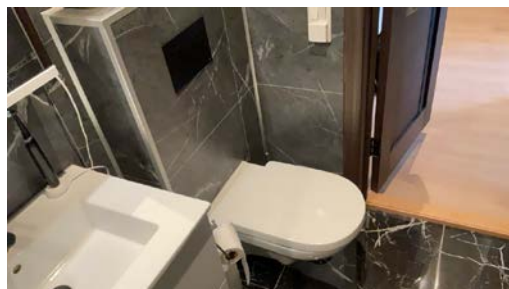
### TG 1 Sanitærutstyr og innredning

Innredning med servant, dusjhjørne med garnityr, blandebatteri og glassdører, gulvmontert toalett og opplegg vaskemaskin. Det registreres ingen avvik på sanitærutstyr og innredninger utover normal bruksslitasje og det virker til at bygningsdelene oppfyller sin tiltenkte funksjon på befaringsdagen.

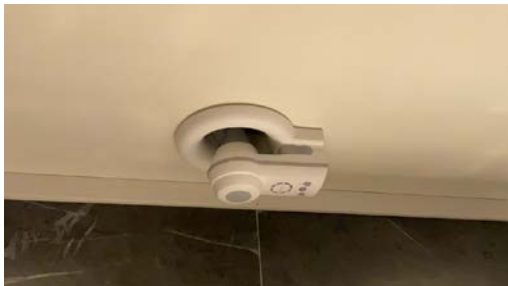
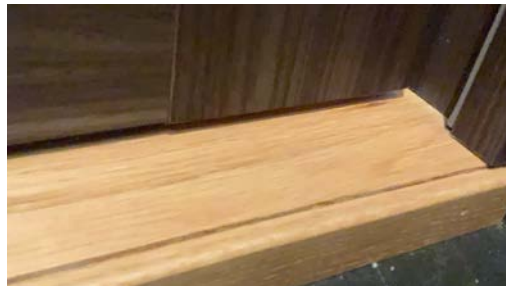
### TG 1 Ventilasjon

Mekanisk avtrekk. Tilluft i dør. Det er varme i gulv.

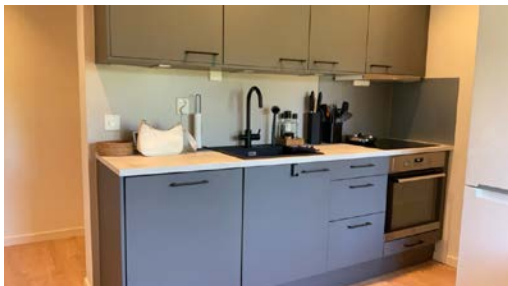
### TG 1 Overflater og innredning

Kjøkken med glatte fronter. Laminerte benkeplater. Nedfelt oppvaskkum i sort kompositt med 1-greps blandebatteri. Integrert platetopp, stekeovn, oppvaskmaskin og avsatt plass til kjøleskap. Vannstoppersystem med sensorer og komfyrvakt er registrert. Ved fuktsøk på overflater i skap og gulv er det ikke registrert måleverdi som indikerer fukt. Praktisk kjøkken med god skap- og benkeplass. Det er normalt at innredninger og fronter kan være/er utsatt for slitasje. Det kan derfor være enkelte skader/slitasjer som betraktes som mindre overflateskader. Slike skader blir derfor ikke spesifisert, vurdert eller bemerket. Innredninger synes å oppfylle sin tiltenkte funksjon.

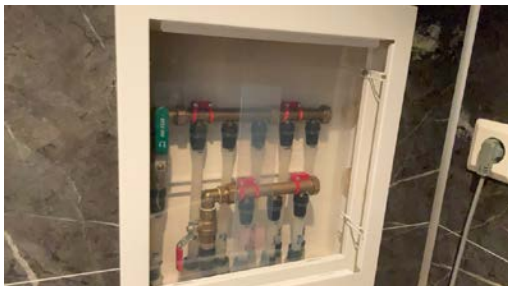
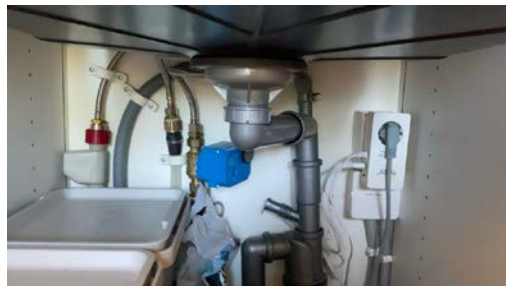
### 1 TG 1 Vannledninger

Synlige vannrør i: Plast, rør-i-rør. Sanitærinstallasjoner er blant de delene i en bygning som har kortest levetid, er vanskeligst å vedlikeholde, og forårsaker flest vann- og fuktskader. Erfaring viser at hele sanitærinstallasjonen skiftes minst en til to ganger i løpet av bygningens levetid. I tillegg må komponenter som f.eks. armaturer skiftes oftere.

Røranlegget oppfyller sin tiltenkte funksjon. Anlegget er ikke teknisk vurdert. Bygningssakkyndig er ikke VVS fagmann. Bunnledningene og utvendige ledninger er nedgravd og ikke tilgjengelig for inspeksjon.

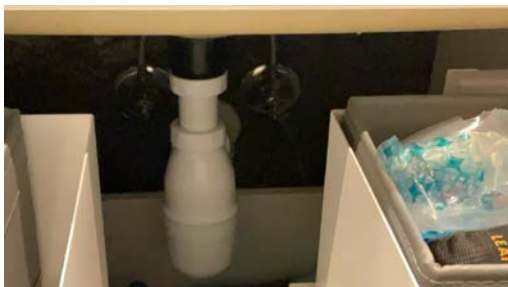
### 1 TG 1 Avløpsrør

Synlige avløpsrør i: Plast. VVS anlegg er ikke den bygningssakkyndiges kompetanseområde. Det gjøres oppmerksom på at herværende kontrollen kun er en stikkprøvekontroll, og gir ingen garanti for at anlegget er feilfritt.

Avløpsanlegget oppfyller sin tiltenkte funksjon. Normal levetid for installasjoner er ca. 30-50 år, men kan variere avhengig av rørmateriale, egenskapene til avløpsvann og vedlikeholdet. Sanitærinstallasjoner er blant de delene i en bygning som har kortest levetid, er vanskeligst å vedlikeholde, og forårsaker flest vann- og fuktskader. Erfaring viser at hele sanitærinstallasjonen skiftes minst en til to ganger i løpet av bygningens levetid. Anlegget er ikke teknisk vurdert. Bunnledningene og utvendige ledninger er nedgravd og ikke tilgjengelig for inspeksjon.

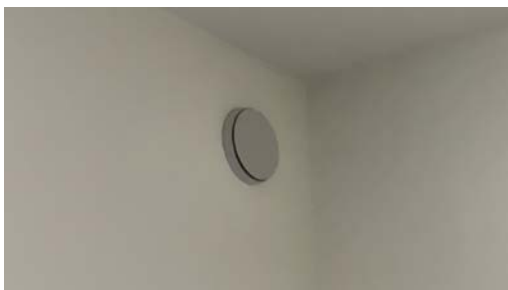
## TG 2 Ventilasjon

- Det er avvik:

Ventileringen er ikke i henhold til dagens krav. Tiltak må vurderes ut fra bruk/behov. Det kan være at borettslag/sameie har egne vedtekter som hindrer montering av mekanisk avtrekk/balansert ventilasjon, anbefalt tiltak må derfor avklares nærmere med styret i borettslag/sameie før det eventuelt kan gjennomføres.

**Kostnadsestimat: Ingen umiddelbar kostnad**

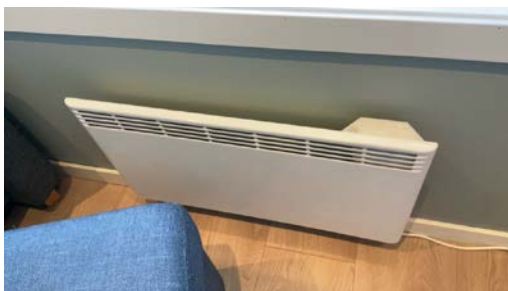
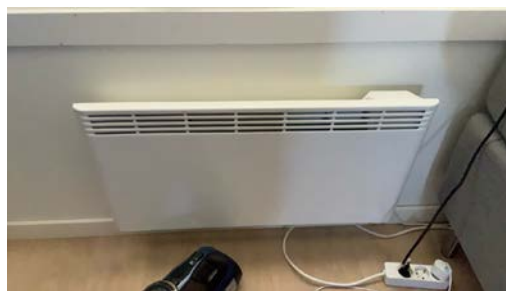
## TG 1 Varmesentral

Oppvarming med panelovner og varmekabler. Varmekabler og termostater er ikke funksjonstestet.
