Strandgata 20D, 2815 GJØVIK

**Sentral 2-roms selveier med utsikt  
mot Gjøvik gård - Gangavstand til  
NTNU**

# Tilstandsrapport

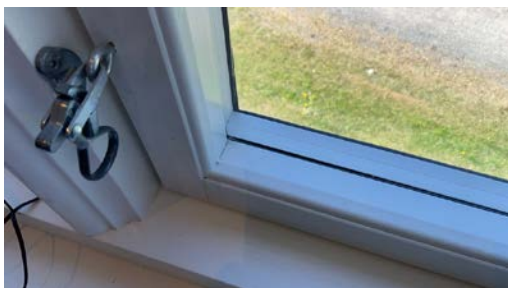
### TG 1 Vinduer

Trevinduer med 2-lags energiglass. Normal tid før utskifting av vindusrammer i tre er 20-60 år. Normal tid før utskifting av isolerglass er 15-20 år. Besiktiget fra bakkenivå og innvendige rom. Det ble ikke observert eller opplyst om punkterte isolerglass. Pga. temperatur og lysforhold kan dette være vanskelig å oppdage.

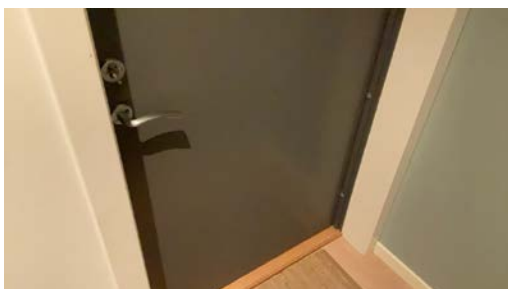
### TG 1 Dører

Ytterdør til felles gang med brann- og lydmotstand.

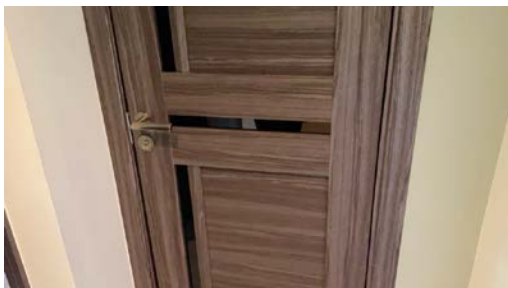
## 1 TG 1 Innvendige dører

Innvendige dører med profilerte overflater.

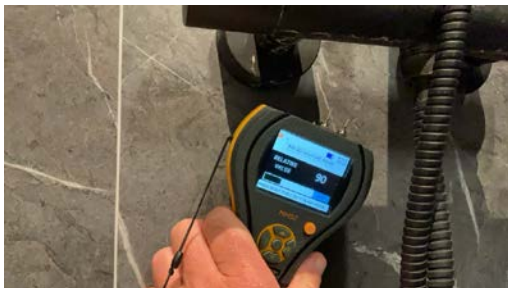
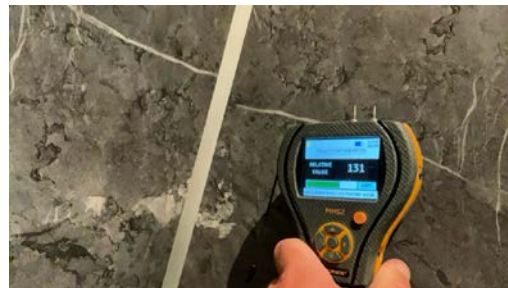
### TG 1 Overflater vegger og himling

På vegg er: Baderomsplater. I himling er: Malte glatte flater. Det dusjes direkte på gulv/vegg, noe som gir økt belastning på konstruksjonene. Ved enkle fuktsøk ble det ikke registrert verdier utover hva som forventes som normalt.

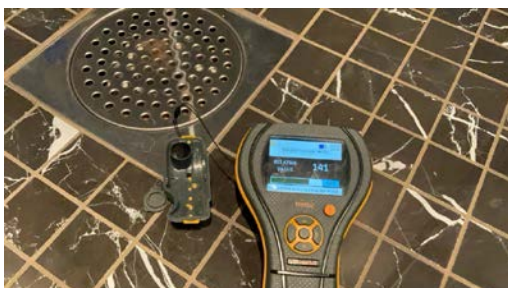
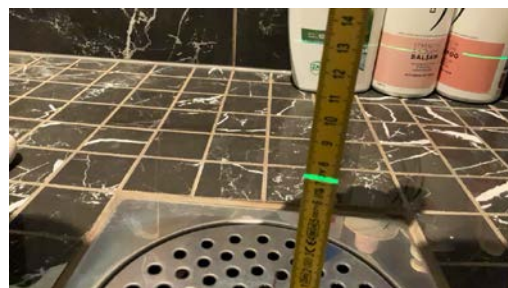
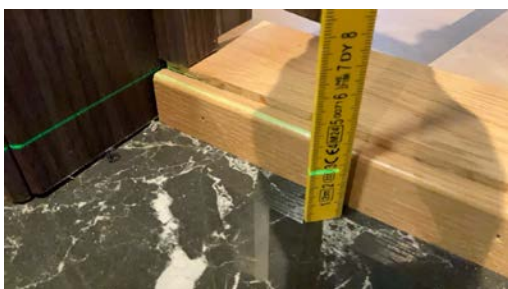
### TG 1 Overflater Gulv

Det er målt ca 44 mm høydeforskjell på gulv fra dørterskel til topp slukrist. Fliser på gulv med gulvvarme. Fallforhold på gulvet er målt og funnet tilfredsstillende. Ved enkle fuktsøk ble det ikke registrert unormale verdier. Det dusjes direkte på gulv/vegg, noe som gir økt belastning på konstruksjonene.

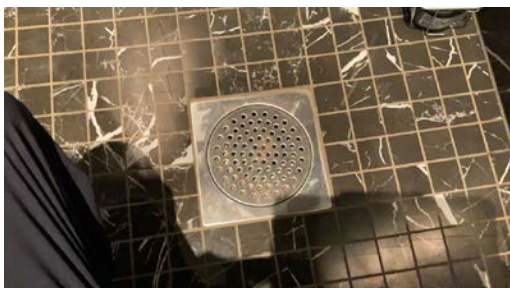
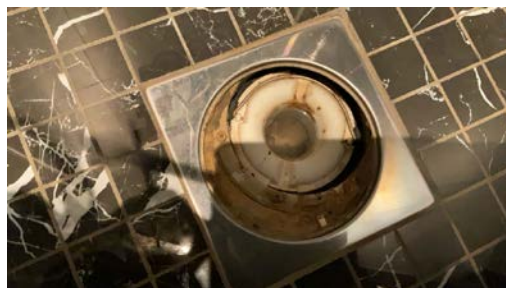
### TG 1 Sluk, membran og tettesjikt

Plastsluk. Det foreligger dokumentasjon fra rørlegger sluk og alt rørarbeid. Vedr tettesjikt er det ikke frevist dokumentasjon, men dette forutsettes foreligge da det er utstedt ferdigattest på bygget.  
Merk at kontroll av våtrom er visuell kontroll med overflatesøk med fuktindikator i våtsone, gjenstander er ikke flyttet på og det er utført måling av fall fra terskel til topp sluk. Der dokumentasjon på utførelse og oppbygging er forevist blir det kommentert. Badet er ca 3 år gammelt og det er ikke fremvist dokumentasjon, men dersom det er ferdigattest på bygget, forutsetter det at nødvendig dokumentasjon foreligger.

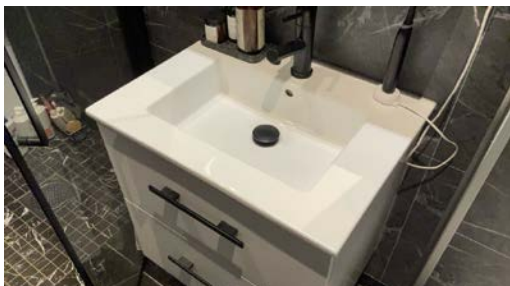
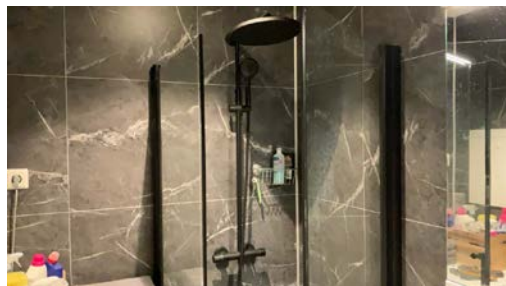
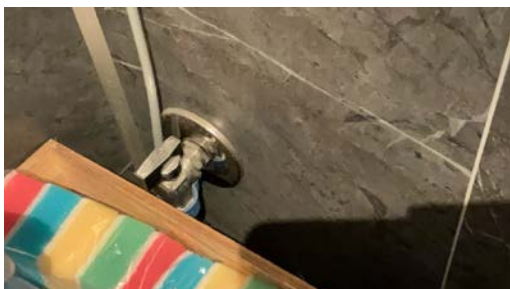
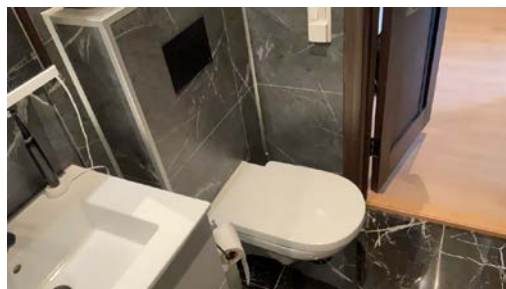
### TG 1 Sanitærutstyr og innredning

Innredning med servant, dusjhjørne med garnityr, blandebatteri og glassdører, gulvmontert toalett og opplegg vaskemaskin. Det registreres ingen avvik på sanitærutstyr og innredninger utover normal bruksslitasje og det virker til at bygningsdelene oppfyller sin tiltenkte funksjon på befaringsdagen.

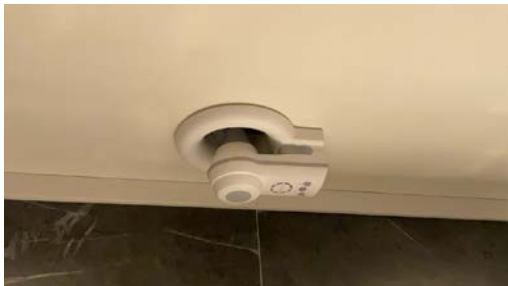
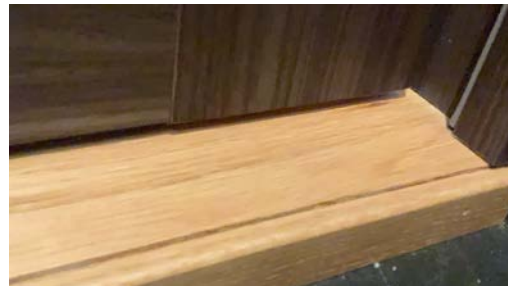
### TG 1 Ventilasjon

Mekanisk avtrekk. Tilluft i dør. Det er varme i gulv.

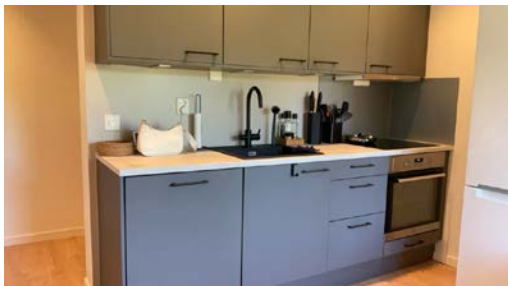
#### **TG 1** Overflater og innredning

Kjøkken med glatte fronter. Laminerte benkeplater. Nedfelt oppvaskkum i sort kompositt med 1-greps blandebatteri. Integrert platetopp, stekeovn, oppvaskmaskin og avsatt plass til kjøleskap. Vannstoppersystem med sensorer og komfyrvakt er registrert. Ved fuktsøk på overflater i skap og gulv er det ikke registrert måleverdi som indikerer fukt. Praktisk kjøkken med god skap- og benkeplass. Det er normalt at innredninger og fronter kan være/er utsatt for slitasje. Det kan derfor være enkelte skader/slitasjer som betraktes som mindre overflateskader. Slike skader blir derfor ikke spesifisert, vurdert eller bemerket. Innredninger synes å oppfylle sin tiltenkte funksjon.

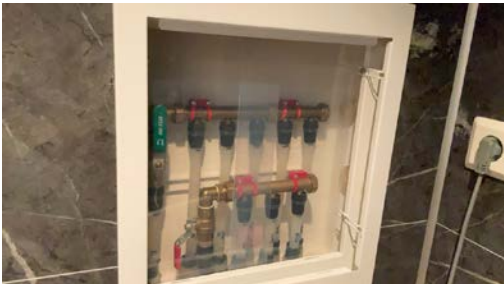
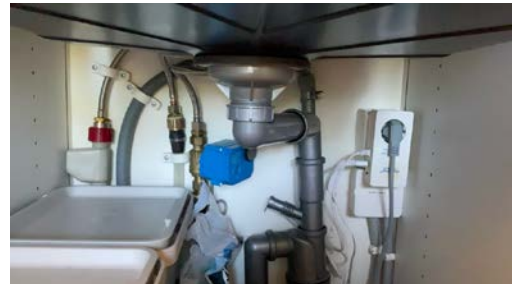
### 1 TG 1 Vannledninger

Synlige vannrør i: Plast, rør-i-rør. Sanitærinstallasjoner er blant de delene i en bygning som har kortest levetid, er vanskeligst å vedlikeholde, og forårsaker flest vann- og fuktskader. Erfaring viser at hele sanitærinstallasjonen skiftes minst en til to ganger i løpet av bygningens levetid. I tillegg må komponenter som f.eks. armaturer skiftes oftere.

Normal levetid for installasjoner er ca. 30-50 år, men kan variere avhengig av rørmateriale, egenskapene til avløpsvann og vedlikeholdet.

Røranlegget oppfyller sin tiltenkte funksjon. Anlegget er ikke teknisk vurdert. Bygningssakkyndig er ikke VVS fagmann. Bunnledningene og utvendige ledninger er nedgravd og ikke tilgjengelig for inspeksjon.

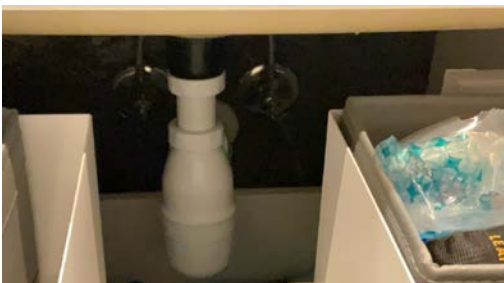
### 1 TG 1 Avløpsrør

Synlige avløpsrør i: Plast. VVS anlegg er ikke den bygningssakkyndiges kompetanseområde. Det gjøres oppmerksom på at herværende kontrollen kun er en stikkprøvekontroll, og gir ingen garanti for at anlegget er feilfritt.

Avløpsanlegget oppfyller sin tiltenkte funksjon. Normal levetid for installasjoner er ca. 30-50 år, men kan variere avhengig av rørmateriale, egenskapene til avløpsvann og vedlikeholdet. Sanitærinstallasjoner er blant de delene i en bygning som har kortest levetid, er vanskeligst å vedlikeholde, og forårsaker flest vann- og fuktskader. Erfaring viser at hele sanitærinstallasjonen skiftes minst en til to ganger i løpet av bygningens levetid. Anlegget er ikke teknisk vurdert. Bunnledningene og utvendige ledninger er nedgravd og ikke tilgjengelig for inspeksjon.

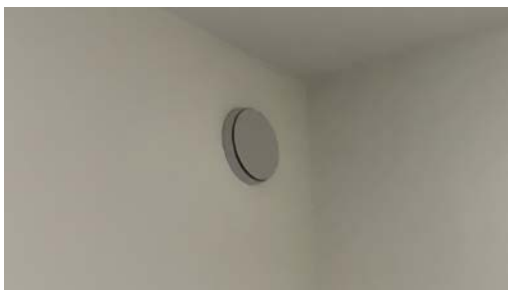
## TG 2 Ventilasjon

Ventileringen er ikke i henhold til dagens krav. Tiltak må vurderes ut fra bruk/behov. Det kan være at borettslag/sameie har egne vedtekter som hindrer montering av mekanisk avtrekk/balansert ventilasjon, anbefalt tiltak må derfor avklares nærmere med styret i borettslag/sameie før det eventuelt kan gjennomføres.

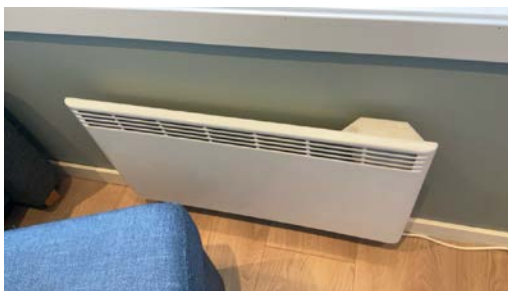
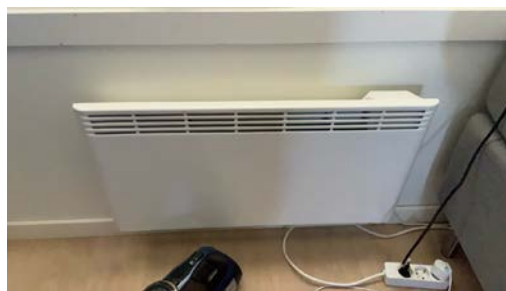
## TG 1 Varmesentral

Oppvarming med panelovner og varmekabler. Varmekabler og termostater er ikke funksjonstestet.
