Stasjonsvegen 48, 4360 VARHAUG

**VARHAUG - Pen og modernisert  
leilighet med sentral beliggenhet -  
Stort uteområde med gode  
solforhold - God lagringsplass**

# Tilstandsrapport

# gnr. 42, bnr. 797, snr. 3

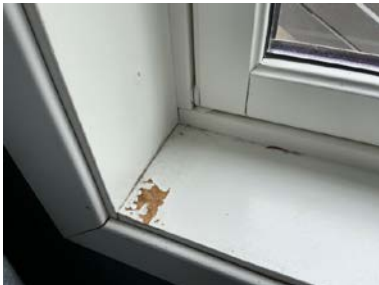
Avvik: TG 2 er satt fordi vinduene har passert over halvparten av forventet funksjonstid. Dette medfører økt risiko for punktering av glass og et større behov for vedlikehold fremover. Forventet levetid for vinduer er 20-40 år. Vinduet på soverommet fremstår som værslitt.

Skade på vinduskarm i soverom.

Grovt sett så har fellesskapet ansvaret og kostnaden med utvendig/fasade, mens andel/seksjon-eier har vedlikeholds og utbedrings-plikt for innvendig/betjening/rengjøring og forebyggende vedlikehold av bevegelige deler/mekanismer. Regelmessig vedlikehold og inspeksjon kan forlenge levetiden. Normaltid for justering av vindu og dører 2 – 8 år. Manglende vedlikehold kan føre til økt slitasje og utskifting på et tidligere tidspunkt.

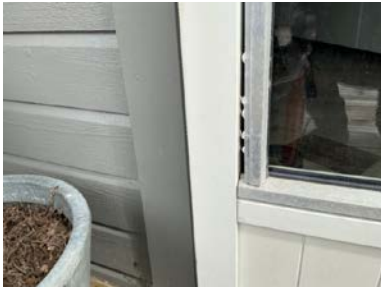
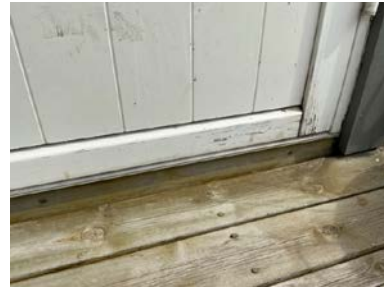
### TG 2 Dører

- Det er påvist avvik rundt innsetningsdetaljer.
- Det er avvik:

Dørene har passert over halvparten av forventet funksjonstid, noe som gir økt risiko for punktering av glass og behov for hyppigere vedlikehold fremover.

Det bør gjennomføres vedlikehold og nødvendige utbedringer av dørene, inkludert montering av manglende beslag og sikring av løse lister, for å hindre ytterligere slitasje og fuktskader.

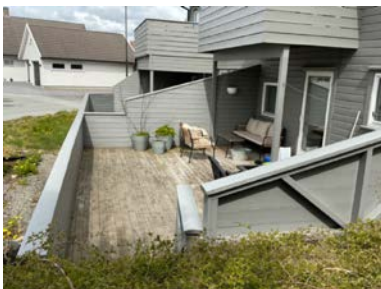
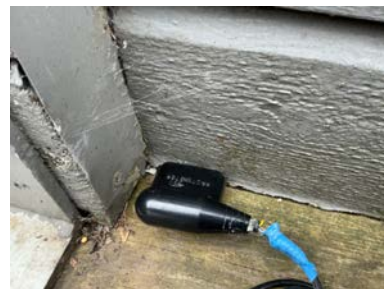
## TG 2 Balkonger, terrasser og rom under balkonger

TG 2 er gitt på grunn av spredte fukt- og råteskade på rekkverk. Fremstår ellers med normal slitasje alder tatt i betraktning. Markterrassen er lagt direkte på bakken uten frostsikring, noe som medfører at bevegelser på grunn av tele i bakken må påregnes.

Normaltid for reparasjon av balkong/terrasse 15 - 30 år.

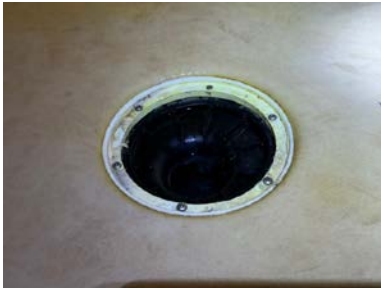
• Overvåk tilstanden jevnlig. For å få tilstandsgrad 0 eller 1 må slukløsningen skiftes ut og sannsynligvis må også membransjiktet skiftes/utbedres. Det er imidlertid vanskelig å si noe om tidspunktet for når dette er nødvendig.

Det anbefales regelmessig rengjøring av sluk for å forhindre at vannstand stiger opp til klemring.

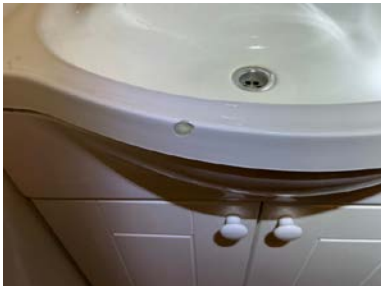
### TG 2 Sanitærutstyr og innredning

TG 2 på grunn av skade på emalje på vask og noe svelling på dør.

Våtrom fungerer med dette avviket. Bytte av vask kan vurderes.

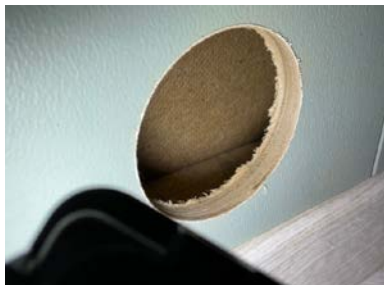
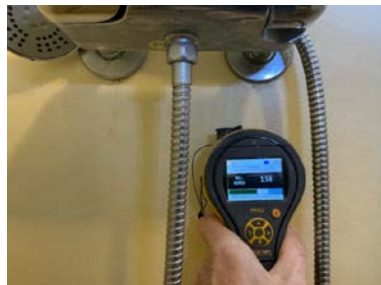
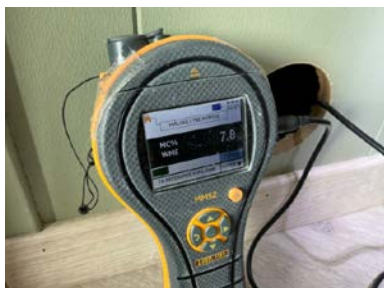
## 1 ETASJE > BAD/VASKEROM

Hull-taking er foretatt fra tilstøtende rom (i stue) mot våt-sone uten å påvise avvik.

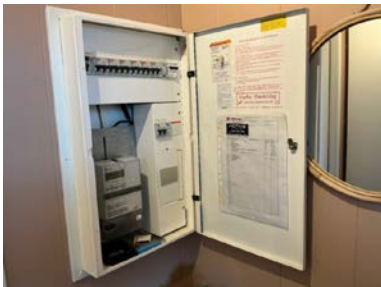
Sikringskap står i entre
