Christinegård 8, 5037 BERGEN

**Strøken 3-roms toppleilighet over
2 plan med 2 bad og trivelig felles
terrasse - nydelig utsikt**

Tilstandsrapport

Befaringsdato: 10.04.2026

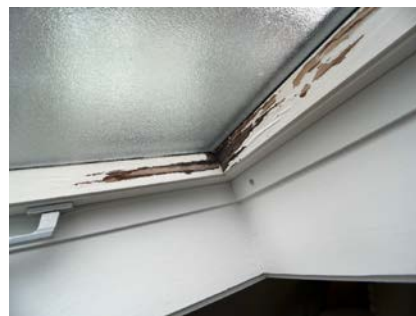
Vurdering av avvik:

- Det er påvist vinduer med fukt/råteskader.

- Vinduer med råteskader må erstattes med nye.

Kostnadsestimat: 100 000 - 200 000

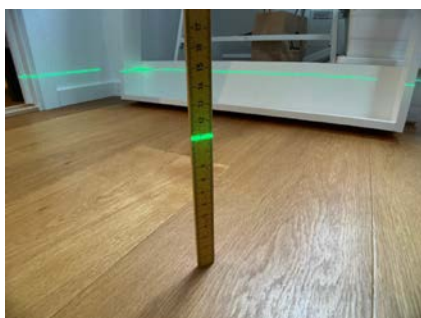
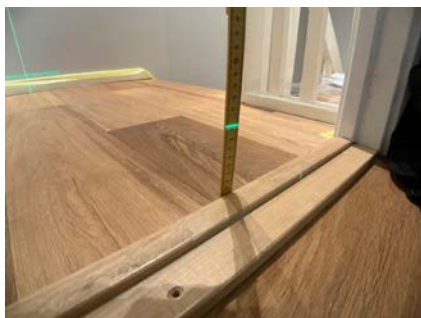
Etasjeskiller er av trebjelkelag. Gulvet er kontrollert for høydeavvik med laser.

Vurdering av avvik:

- Det er målt høydeforskjell på mellom 15-30 mm gjennom hele rommet. Tilstandsgrad 2 gis med bakgrunn i standardens krav til godkjente måleavvik.

- For å få tilstandsgrad 0 eller 1 må høydeforskjeller rettes opp. Det vil imidlertid sjelden være økonomisk rasjonelt som et enkeltstående tiltak i en bolig som dette. Dersom boligen en gang skal renoveres, kan man vurdere slike tiltak.
