# Sjarmerende enebolig - Solrik tomt på over 1 mål! - Utsikt - Utleiemulighet- 6 soverom - 2 bad -

# Om eiendommen

# Tilstandsrapport

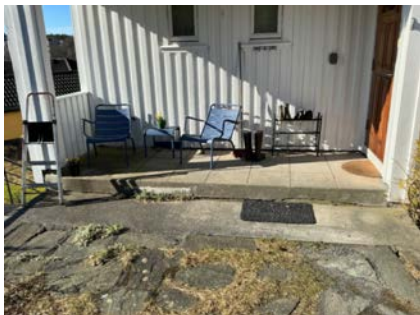
Eier har opplyst at det kan komme ned noe fukt i himling i boden under. Dette skyldes at inngangsparti med betongheller ligger oppå støpt dekke i kjeller. Trolig kommer det inn fukt ved nedbør gjennom betongheller, eller det et eldre tekking/overgangsbeslag mot yttervegg liknende som svikter.

Må undersøkes ytterligere og utbedres. Man kan vurdere et tilbygg slik at yttervegg flyttes ut, vil muligens hjelpe.

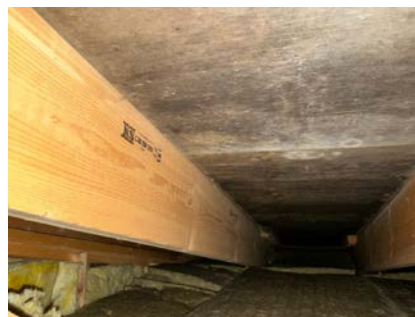
Kvisten er noe nyere, ellers eldre konstruksjoner. Eier opplyste at det er etterisolert deler av loft. Det er ikke noen luftespalte ned mot gesims av boligen, dette er uvanlig eldre byggeskikk, men kan medføre kondens og fukt. Det er observert endel mørkere merker på undertak i tilbyggsdel som kan tilsa kondenspåkjenning, men dette kan også være fra før tak ble byttet (avhengig av type undertak).

Kondensmerker.

Jevnlig godt oppsyn av loft- og takkonstruksjoner anbefales på generelt grunnlag. Endring av bruk av boligen kan også endre forhold i kondens/konstruksjoner. Estimert kostnad på sprøyting loft er 50k, men kan variere.

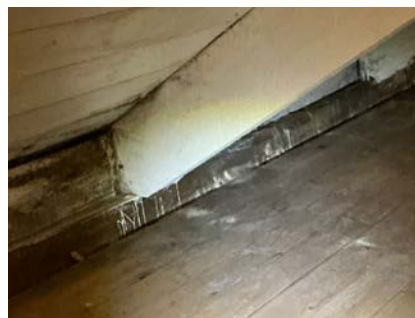
Borremel.

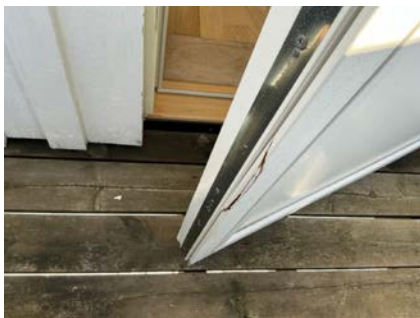
Litt skade på kant av balkongdør oppe. Inngangsdør, sitter litt i dørsvill. Den ene kjellerdør sitter endel i svill, litt malingflask karm. Den ligger nærme grunnen som kan tilsi litt fuktoppsug nedre del.

Litt skade på balkongdør oppe.

Noe justering/veldikehold.

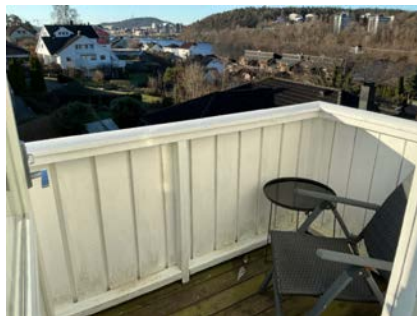
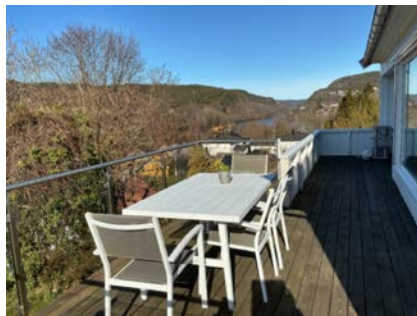
- Rekkverket er for lavt i forhold til dagens krav til rekkverkshøyder.

Byggeforskrifter ble endret i 2017 til at rekkverk/gjerde skal være 100cm. Tidligere krav var 90cm og lavere avhengig av år. Høyden er normal utfra når bygget, men bedømmes etter dagens forskrift. I 2 etasje er det marginalt for lavt, noen cm. Dette gjelder deti tre.

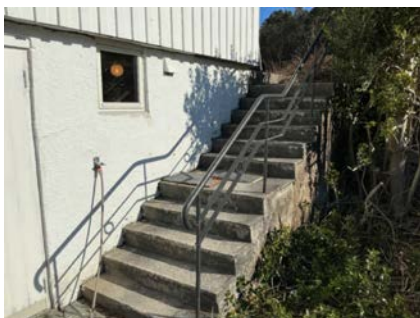
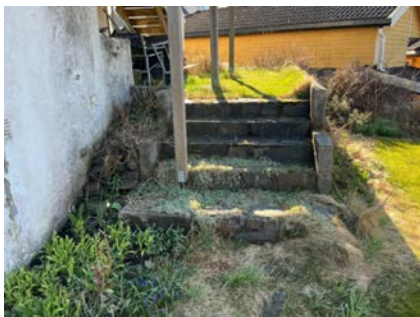
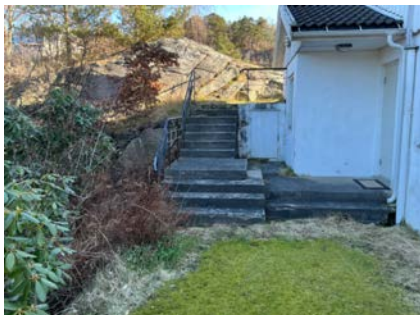
Varierende håndløper, en side på den ene. Ståltrekkverk, noe stedvis rust. På de andre trappene så mangler det håndløper med noe tilhørende fallfare, tg3. Noe vekst på den ene spesielt.

Kostnadsestimat: 10 000 - 50 000

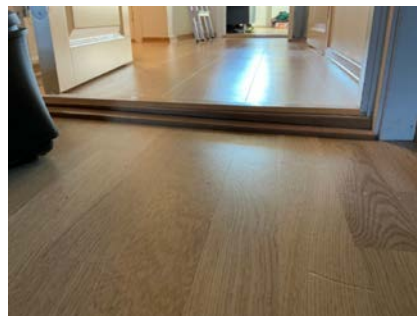
Stedvis synlige skjevheter på dørlister mm.

- For å få tilstandsgrad 0 eller 1 må høydeforskjeller rettes opp. Det vil imidlertid sjelden være økonomisk rasjonelt som et enkeltstående tiltak i en bolig som dette. Dersom boligen en gang skal renoveres, kan man vurdere slike tiltak.

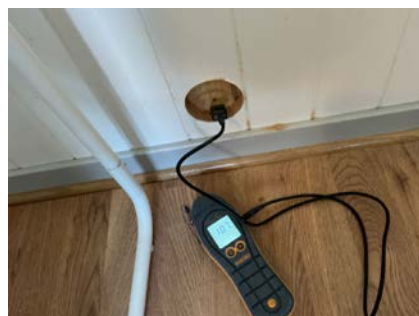
## 1 ETASJE > BAD

Det er riss i overgang gulv/vegg og vegg/tak.

Det gis en tg3 fordi eier har hatt en mindre lekkasje tidligere. Det ble da montert dusjkabinett og har fungert normalt siden, men dette tilsier at det ikke er fuksikring i rommet lik dagens standard.

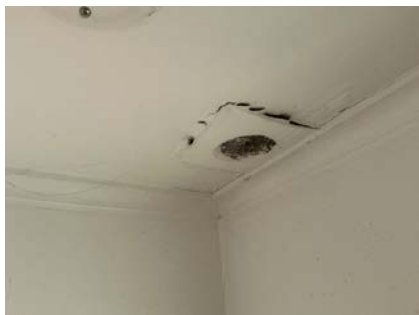
Enkel lufteventil.

Fungerer med lufteventil. Vurdere å lime/feste fliser.

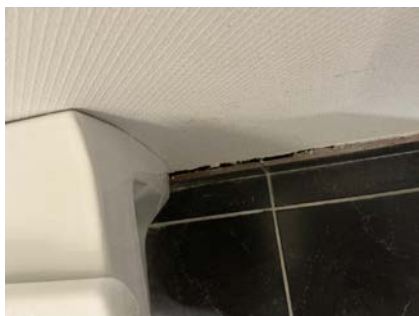
Løs oppkant flis bla.

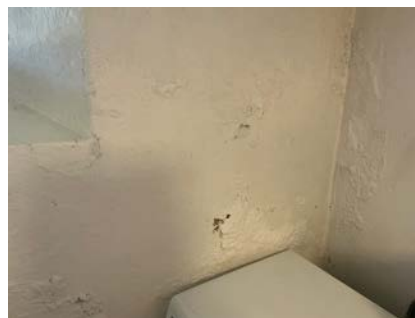
Saltutslag.

- Overvåk tilstanden jevnlig. For å få tilstandsgrad 0 eller 1 må dreneringen skiftes ut, men tidspunktet for når dette er nødvendig er vanskelig å si noe om.

Ved større renovering og bruk som hybel så bør drenering utbedres.

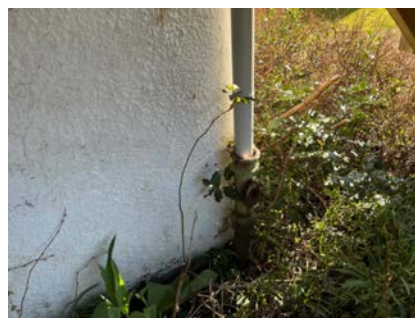
Eldre nedløp i grunnen av støpejern.

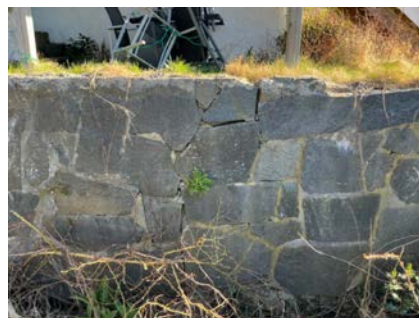
## TG 2 Terrengforhold

Generelt anbefales det fall bort fra yttervegg og taknedløp for overvann anbefales ledet bort fra vegger slik at man reduserer fuktpåkjenningen mest mulig.
