Øvre Rødbergveg 10, 3830 ULEFOSS

Moderne enebolig i 'Funkis' stil fra 2020 med god standard, alt på en falte, dobbel garasje – god utsikt mot Norsjø.

Enebolig med garasje.
Øvre rødbergveg 10
3830 Ulefoss

Boligens tekniske tilstand:

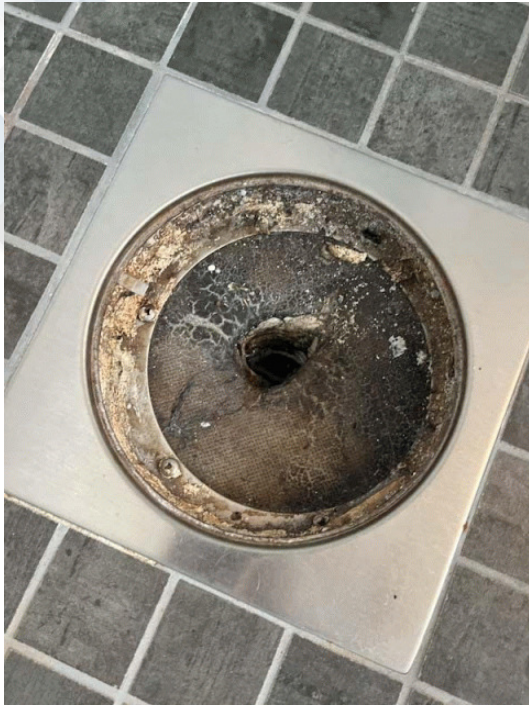
- Membranen er fra 2020
- Det er ikke påvist avvik i forhold til sluk, rørgjennomføringer, mansjetter eller klemring.
- Det er muligheter for å rengjøre sluk.
- Det er ikke påvist tegn på feil utførelse, feil materialvalg, skadelig fukt eller utettheter.
- Arbeidet vurderes som fagmessig utført.
- Det er boret hull i tilstøtende rom eller fra undersiden.
- Det er fuktkontrollert med egnet fuktmåleverktøy.

Det ble boret hull i tilstøtende vegg for våtsonen uten å avdekke nevneverdige fuktverdier.

TG2 vurderes grunnet overdreven mengde med slukmansjett.

Merknader: Forventet levetid på membran er 20 år.

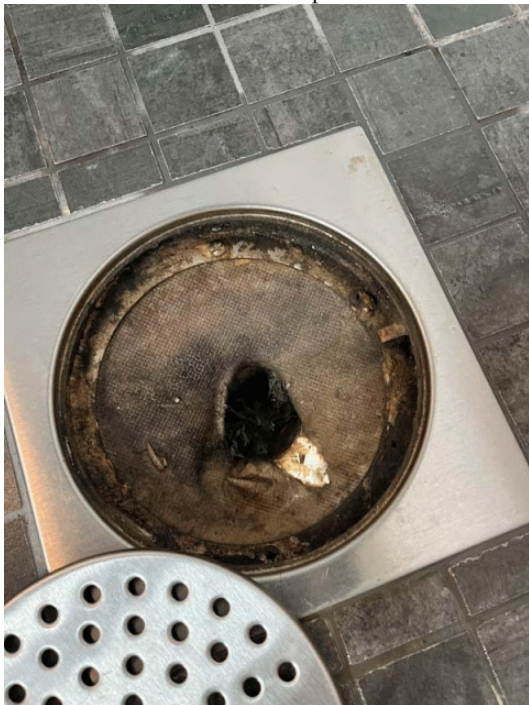
7.2 Bad

Det er ikke påvist avvik i forhold til sluk, rørgjennomføringer, mansjetter eller klemring.

Det ble ikke foretatt hullboring, da alternativet var rett under fordelerskap og byggesakkyndig konkluderte med at det ikke var forsvarlig. Overflatesøk ble foretatt uten nevneverdige fuktverdier.

TG2 vurderes grunnet overdrevne mengder slukmansjett.

Merknader: Forventet levetid på membran er 20 år.

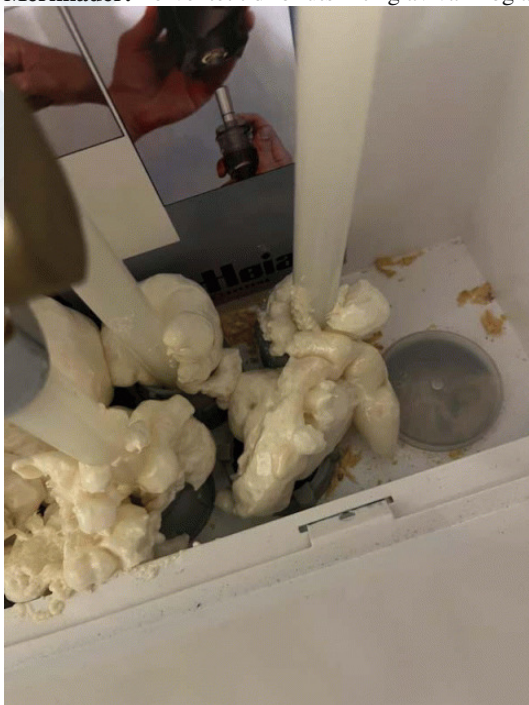
Lekkasjevann fordelerskap ledes ikke til sluk.

TG2 vurderes grunnet tettet lekkasjesikring i fordelerskap.

Merknader: Forventet tid for utskifting av vann og avløpsrør er 50 år.
