Dragerlia 26, 2835 RAUFOSS

**Stilig og rålekker enebolig med  
høy standard - 4 sov - 2 bad -  
flotte terrasser - garasje - gode  
sol- og utsiktsforhold**

Befaringsdato: 27.05.2025

Rapportdato: 05.06.2025

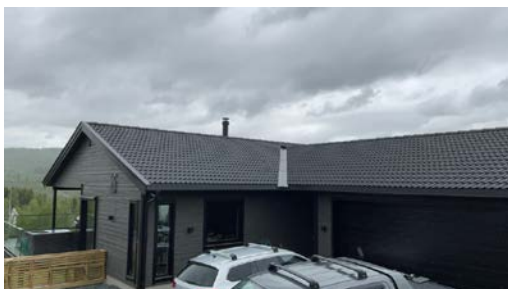
Taket er tekket med betongtakstein. Taktekkingen er besiktiget fra bakkenivå og innvendig i bolig da det ikke var godkjent sikringsutstyr for arbeid på tak på befaringen. Undertak er ikke vurdert da dette ikke var tilgjengelig for inspeksjon. Pipebeslag og andre gjennomføringer i taktekking er ikke kontrollert, dette anbefales på generell basis undersøkt. Gjennomføringer i taktekking er svake punkt og risikoen for skader er høy.

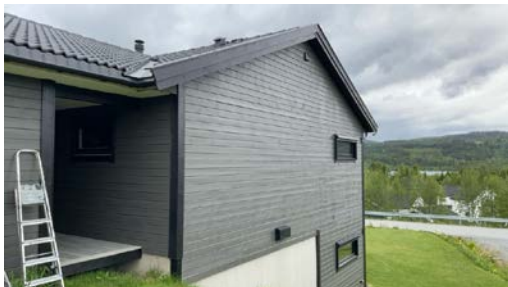
## TG 1 Veggkonstruksjon

Yttervegg i isolert bindingsverk. Liggende utvendig trekledning.

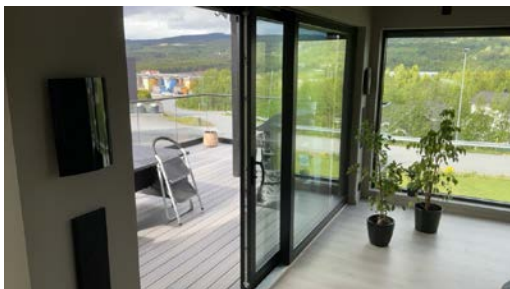
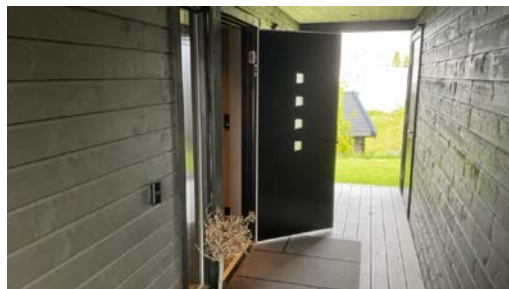
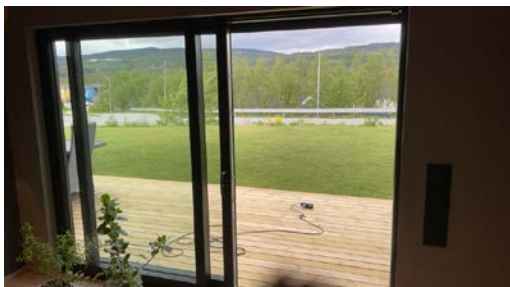
## TG 1 Dører

Ytterdør i treverk med 2-lags energiglass.  
Balkongdører med 3-lags energiglass fra 2024. Opplyst av eier.

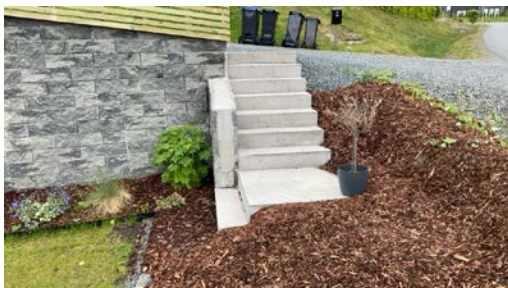
## TG 1 Utvendige trapper

Utvendig trapp i betong. Trapper som står under åpen himmel vil alltid ha vedlikeholdsbehov, dette må påregnes.

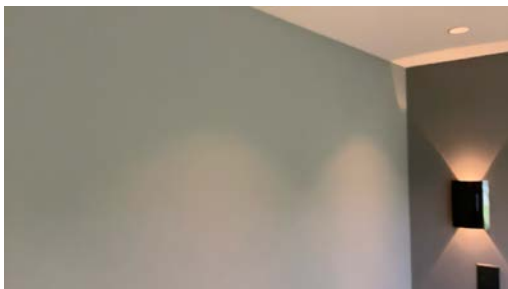
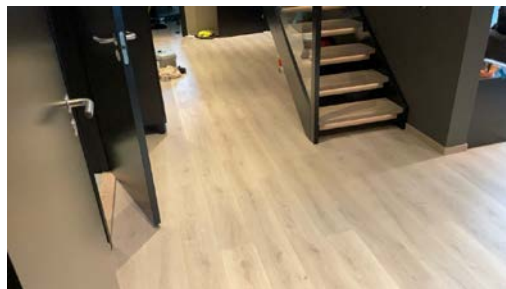
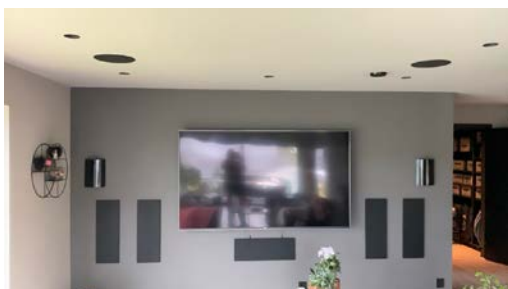
Det er registrert hul lyd under noen fliser igang.

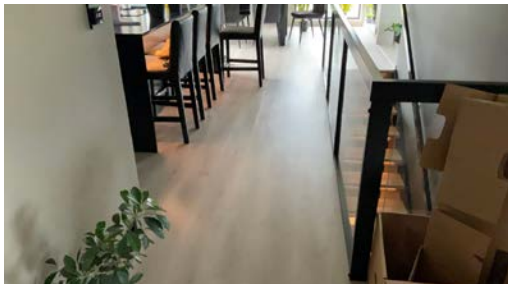
## TG 1 Etasjeskille/gulv mot grunn

Bygningen har støpt gulv på grunnen. Over øvrige etasje: Etasjeskille er utført i trekonstruksjoner.

Skjevheter og høydeforskjeller i etasjeskillere er kontrollert med krysslaser. Det er ikke funnet nevneverdige avvik, kun mindre høydeforskjeller på ca. 5-10mm gjennom stuen er registrert. Lokale større avvik kan likevel påregnes.

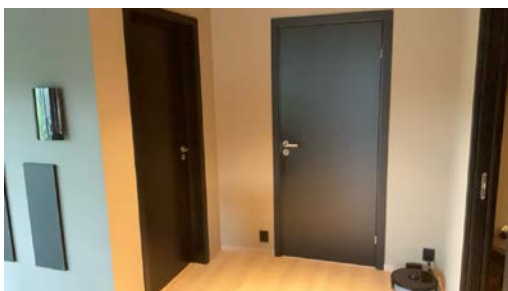
## TG 1 Innvendige dører

Malte glatte innvendige dører. Justeringer må kunne påregnes på tredører som kan bevege seg gjennom ulike årstider. Enkelte sår/merker må påregnes (normal bruksslitasje)

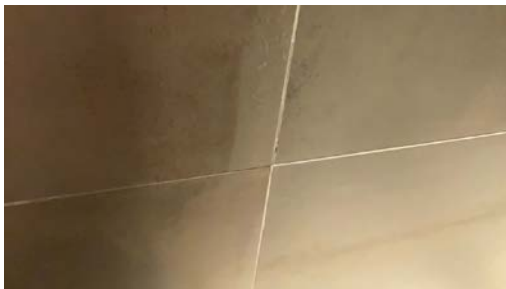
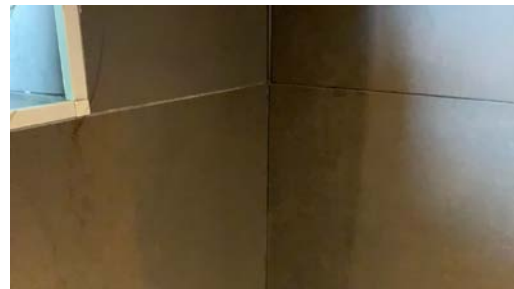
Ved enkle fuktsøk ble det ikke registrert verdier utover hva som forventes som normalt.

Det dusjes direkte på gulv/vegg, noe som gir økt belastning på konstruksjonene.

Slitte fuger er registrert i dusjsone. Silikonfuge er ikke fullført i hjørne bak toalett. På grunn av nevnt tilstand gis disse to forholdene tilstandsgrad 2. Rommet fungerer med dagens tilstand, men utbedringer bør påregnes.

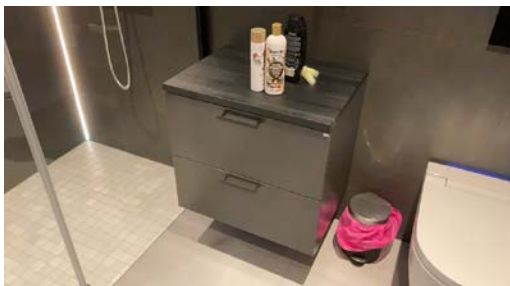
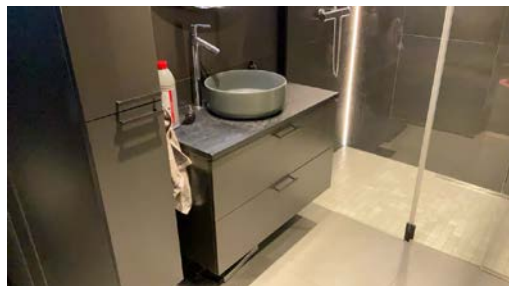
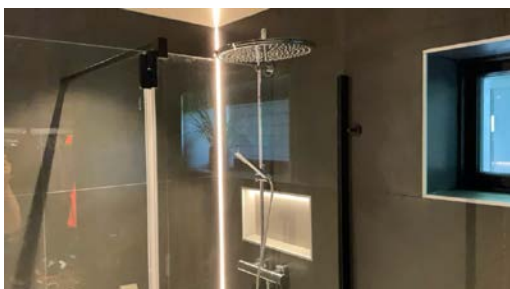
### TG 1 Sanitærutstyr og innredning

Baderomsinnredning med glatte fronter, toppmontert servant og speil over med tilhørende belysning. Dobbel dusjsone med glassvegger. Vegghengt toalett.

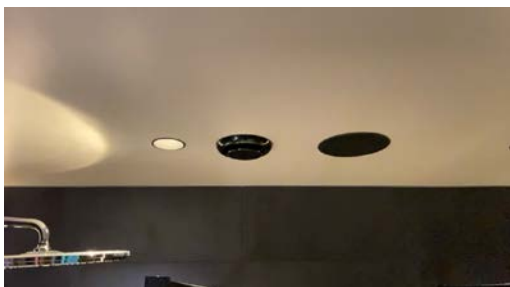
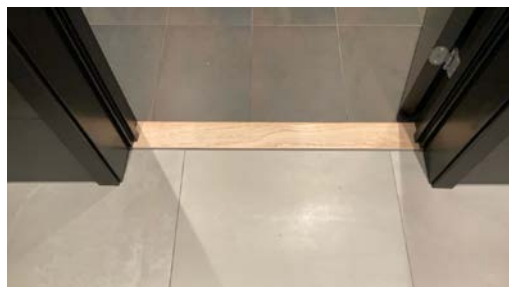
### Ventilasjon

Ventil i himling, mekanisk avtrekk, og tilluft i dør. Det er varme i gulv.

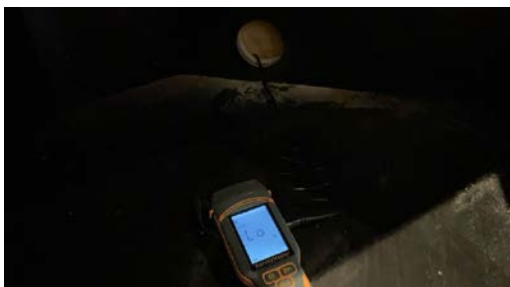
### Tilliggende konstruksjoner våtrom

Hulltaking er foretatt og det er ikke påvist unormale forhold.

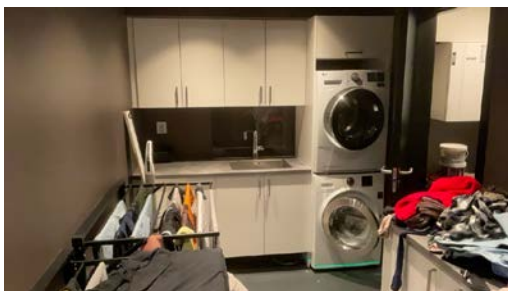
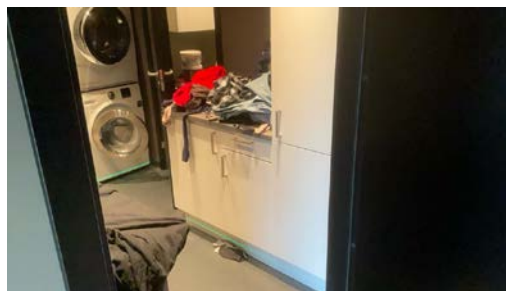
Baderomsinnredning med glatte fronter. Benkeplate i laminat med nedfelt kum med ett-greps blandebatteri. Opplegg/plass til vaskemaskin og tørketrommel. Ventil i himling, mekanisk avtrekk, og tilluft i dør. Det er varme i gulv.

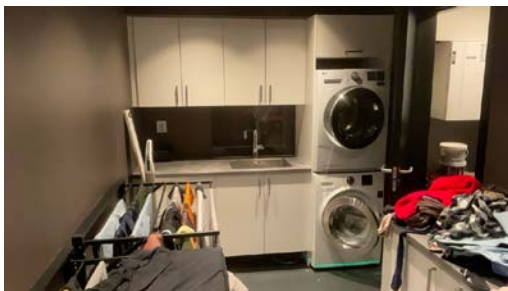
## UNDERETASJE > VASKEROM

### TG 1 Overflater Gulv

Gulv: Belegg, med varme i gulv. Fallforhold på gulvet er målt og funnet tilfredsstillende. Ved enkle fuktsøk ble det ikke registrert unormale verdier.

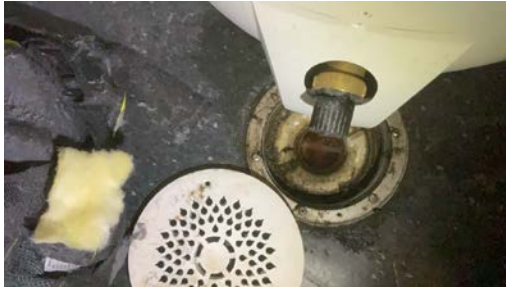
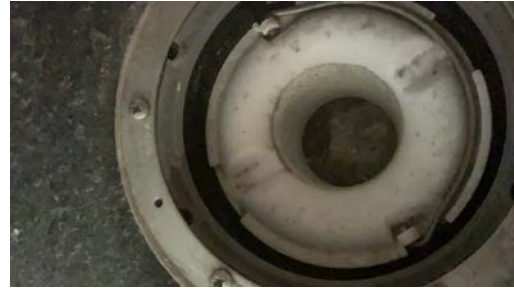
### 1 TG 1 Sluk, membran og tettesjikt

Plastsluk.

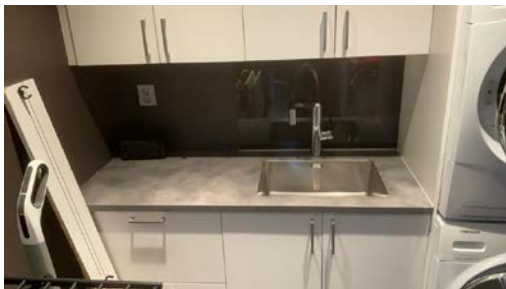
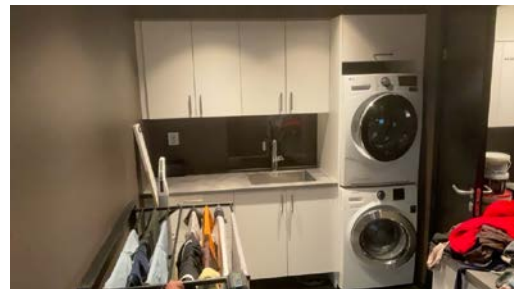
### 1 TG 1 Sanitærutstyr og innredning

Baderomsinnredning med glatte fronter. Benkeplate i laminat med nedfelt kum med ett-greps blandebatteri. Opplegg/plass til vaskemaskin og tørketrommel.

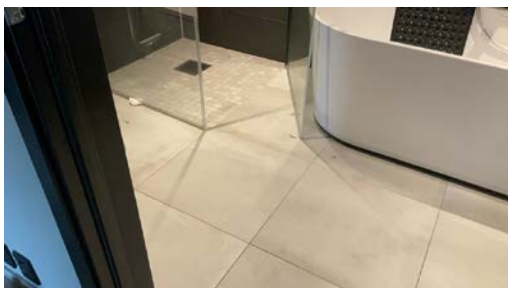
## UNDERETASJE > BAD

### TG 1 Sluk, membran og tettesjikt

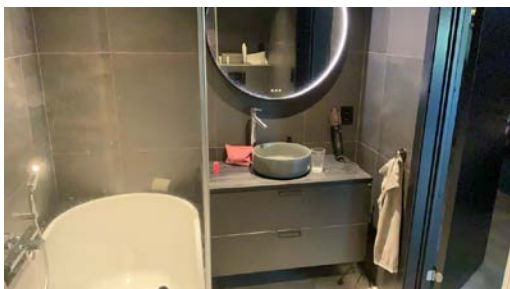
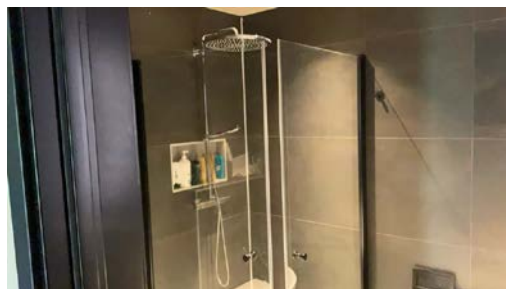
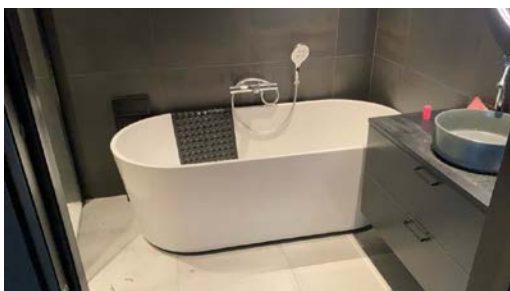
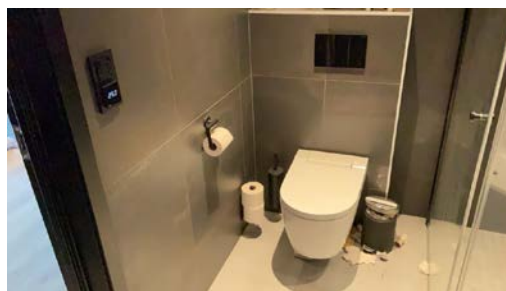
Baderomsinnredning med glatte fronter, toppmontert servant og speil over med tilhørende belysning. Dusjhjørne med glassvegger. Vegghengt toalett. Badekar.

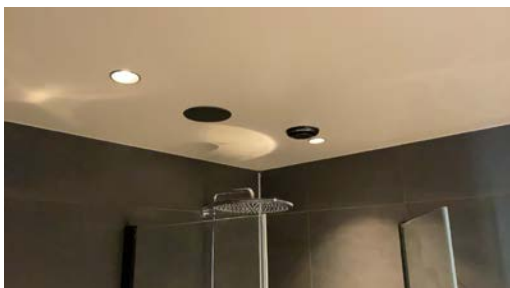
## UNDERETASJE > BAD

### 1 TG 1 Ventilasjon

Ventil i himling, mekanisk avtrekk, og tilluft i dør. Det er varme i gulv.

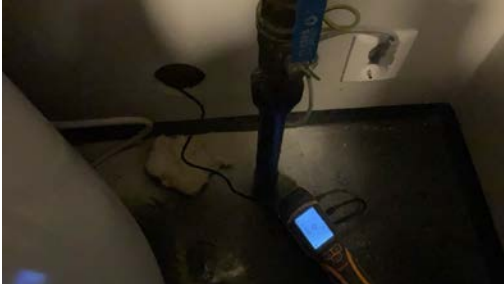
## UNDERETASJE > BAD

### 1 TG 0 Tilliggende konstruksjoner våtrom

Hulltaking er foretatt og det er ikke påvist unormale forhold.

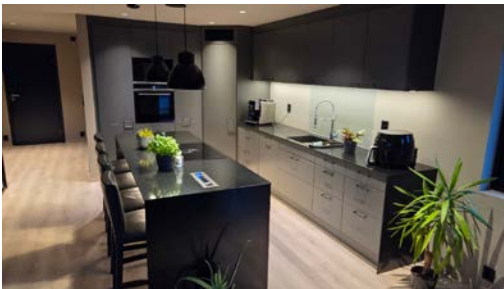
### 1. ETASJE > KJØKKEN

#### Overflater og innredning

Kjøkken med glatte fronter. Det er øyløsning på kjøkkenet. Laminerte benkeplater. Nedfelt oppvaskkum i kompositt med 1-greps blandebatteri. Glassplate mellom oppvaskkum og overskap. Det er integrert komfyr, koketopp, oppvaskmaskin, kjølehjørne og kjølesuffer, og microbølgeovn. Downlights i himling. Innredninger synes å oppfylle sin tiltenkte funksjon.

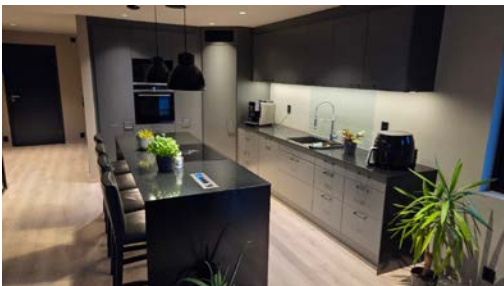
### 1. ETASJE > KJØKKEN

#### Avtrekk

Avtrekk med resirkulasjon gjennom et plasmafilter på koketopp.

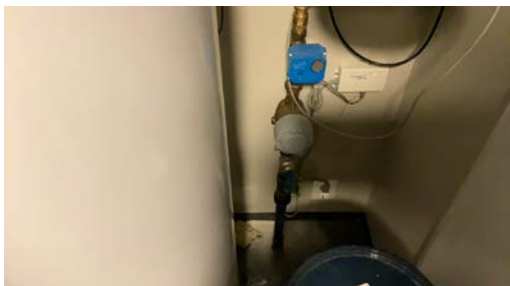
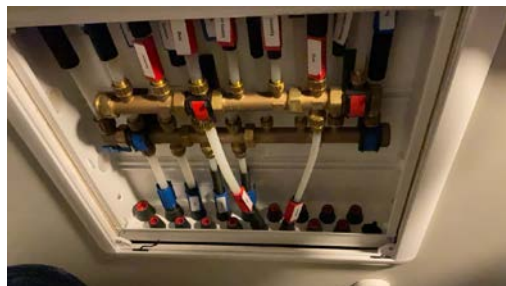
#### Vannledninger

Synlige vannrør i: Plast, rør-i-rør. Kobber/metall. Vannmåler og stoppekran er montert i teknisk rom. Anlegget er ikke teknisk vurdert. Bygningssakkyndig er ikke VVS fagmann.

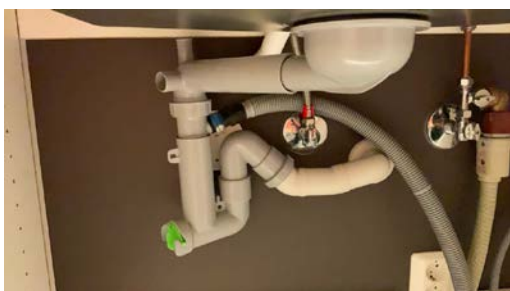
## TG 1 Avløpsrør

Synlige avløpsrør i: Plast. Anlegget er ikke teknisk vurdert. Jeg er ikke VVS fagmann, kontakt rørlegger for evt. nærmere kontroll av anlegget. Bunnledningene og utvendige ledninger er nedgravd og ikke tilgjengelig for inspeksjon.

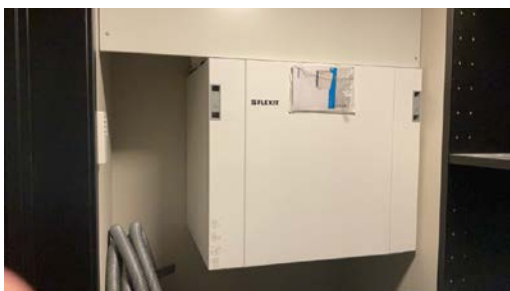
## TG 1 Ventilasjon

Ventilasjonen består av balansert ventilasjon. Vifter sørger for både tilførsel og avtrekk av ventilasjonsluften.

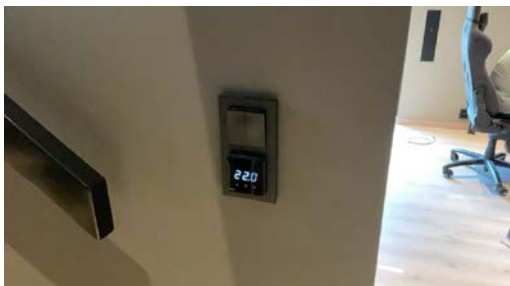
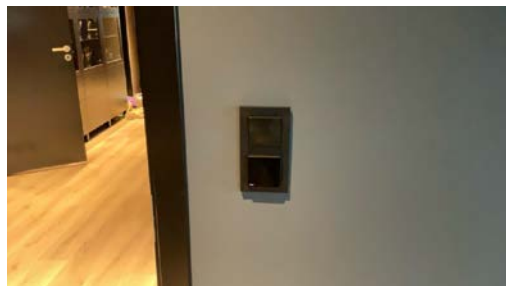
## TG 1 Varmesentral

Varmekabler i gulv på bad, og folie i gulv i resten huset. Det er styring av gulvvarme i de fleste rom. Varmekabler og termostater er ikke funksjonstestet.

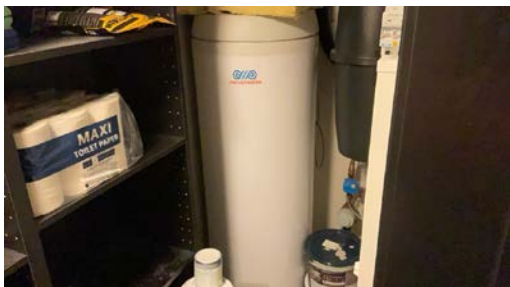
## TG 1 Varmtvannstank

Varmtvannsbereider på ca. 300 liter er plassert på teknisk rom.

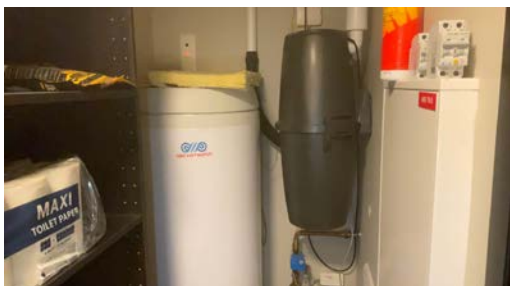
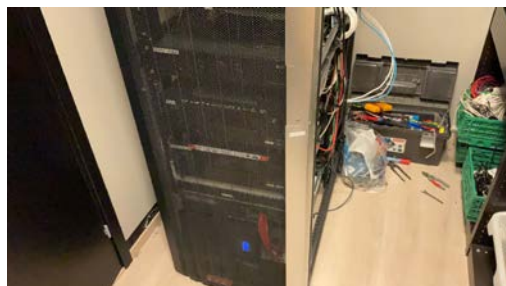
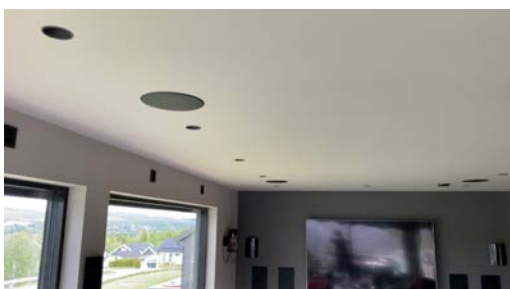
## TG 1 Andre installasjoner

Sentralstøvsuger er montert i teknisk rom.

Lydanlegg: Forsterkere fra Denon/Heos og høyttalere fra KEF i alle soverom i underetasjen, begge badene, vaskerommet, kjøkkenet og stue i både hovedetasjen og i underetasjen. Begge stuene er utstyrt med Dolby Atmos bestående av høyttalere godkjent av THX fra Lucasfilm. Opplyst av eier. Downlights i de fleste rom.

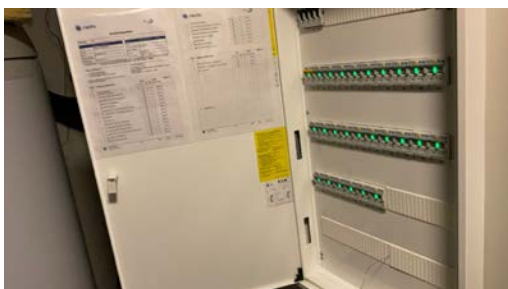
Punkt nummer 1-7 er besvart av eier og er ikke takstingeniørens vurdering. Jeg er ikke el. fagmann og det er ikke foretatt kontroll av det elektriske anlegget. Kontroll utført av sertifisert EL-kontrollør/takstmann anbefales derfor på generelt grunnlag. Det vil alltid kunne finnes avvik ved nøye gjennomgang av anlegget av fagperson selv om jeg ikke har sett dette eller kommentert det her. Kostnader til retting vil kunne påregnes.

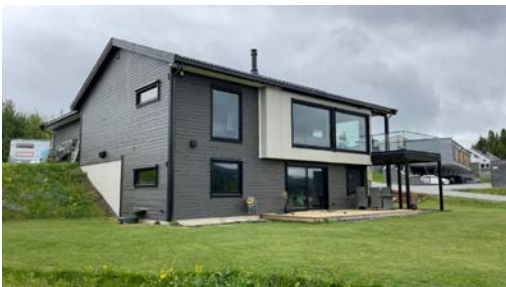
### TG 1 Grunnmur og fundamenter

Grunnmur er utført i støpt betong. Grunnmur er innkledd innvendig, begrenset inspeksjonsmulighet.

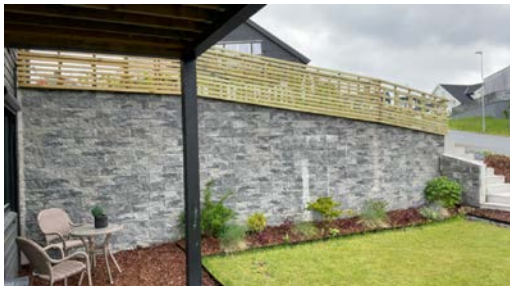
### TG 1 Forstøtningsmur

Murt støttemur, utført med murte blokker. Rekkverk med blomsterkasse i trekonstruksjoner.

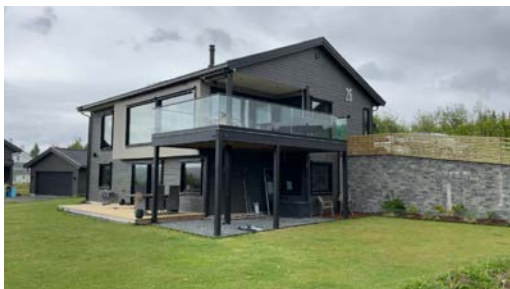
## TG 0 Terrengforhold

Tomten er flat og skrånet.

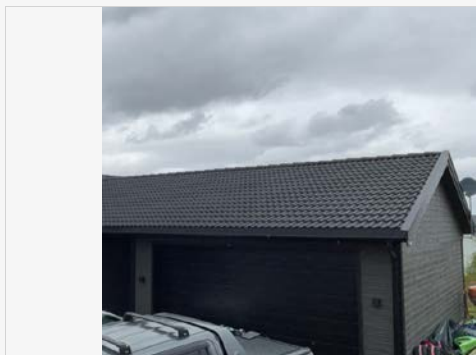
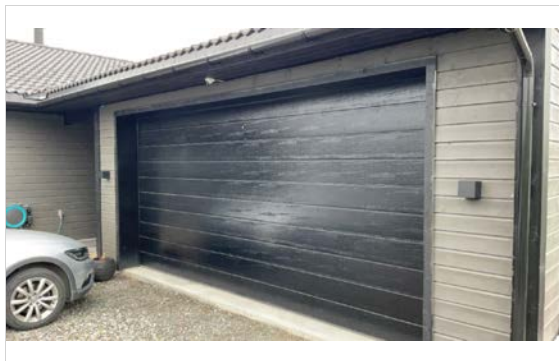
### Garasje med bod

Garasje med bod oppsatt på støpt plate på mark. Vegger over bakken er utført i trekonstruksjoner, og isolert. Utvendig malt trepanel. Mønet skråtak i trekonstruksjoner tekket med Takstein. Bred Leddport. Dør i svalgang, mellom hus og garasje, i trekonstruksjoner. Det er strømoapplegg med eget sikringsskap, og lader for El-bil. Garasje, uthus o.l. er ikke teknisk vurdert på linje med bolighuset. Tilstandsgrad er derfor ikke angitt. Bygningen har vedlikeholdsbehov.
