Dragerlia 26, 2835 RAUFOSS

**Stilig og rålekker enebolig med  
høy standard - 4 sov - 2 bad -  
flotte terrasser - garasje - gode  
sol- og utsiktsforhold**

# Om eiendommen

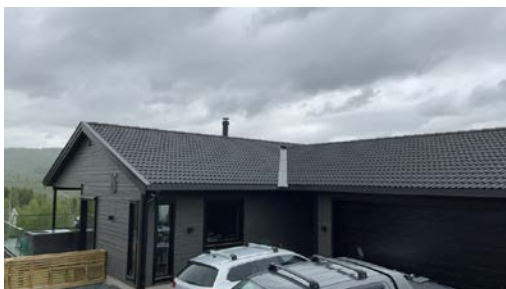
Taket er tekket med betongtakstein. Taktekkingen er besiktiget fra bakkenivå og innvendig i bolig da det ikke var godkjent sikringsutstyr for arbeid på tak på befaringen. Undertak er ikke vurdert da dette ikke var tilgjengelig for inspeksjon. Pipebeslag og andre gjennomføringer i taktekking er ikke kontrollert, dette anbefales på generell basis undersøkt. Gjennomføringer i taktekking er svake punkt og risikoen for skader er høy.

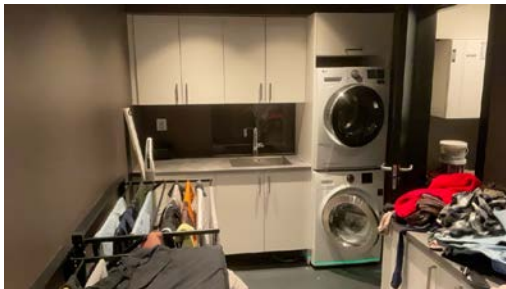
Gulv: Belegg, med varme i gulv. Fallforhold på gulvet er målt og funnet tilfredsstillende. Ved enkle fuktsøk ble det ikke registrert unormale verdier.

Rommet er ved normal bruk ikke utsatt for særlig påkjenning i form av fukt.

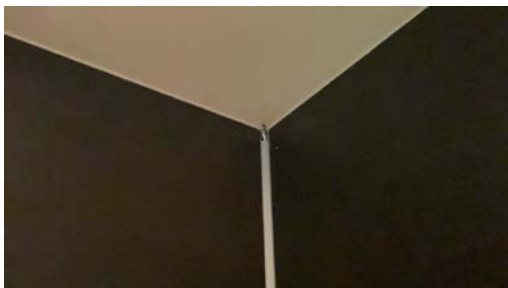
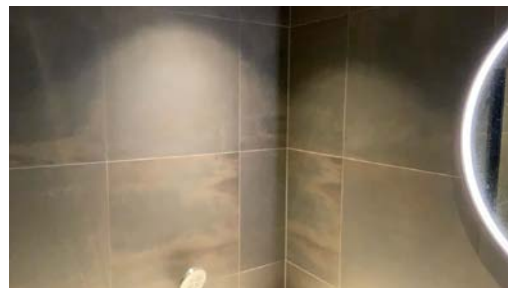
Gulv med nedsenket dusjsone. Fallforhold på gulvet er målt og funnet tilfredsstillende.

Ved enkle fuktsøk ble det ikke registrert unormale verdier.

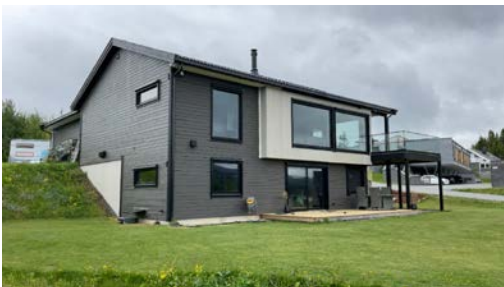
Grunnmur er utført i støpt betong. Grunnmur er innkledd innvendig, begrenset inspeksjonsmulighet.
