Parkveien 1A, 1940 BJØRKELANGEN

**Romslig 3-roms selveier på  
bakkeplan. Heis til garasjeplass og  
innglasset veranda mot vest.  
Svært sentralt – nært alt!**

# Tilstandsrapport

## LEILIGHET

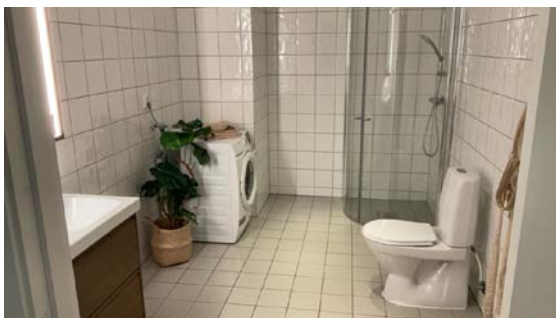
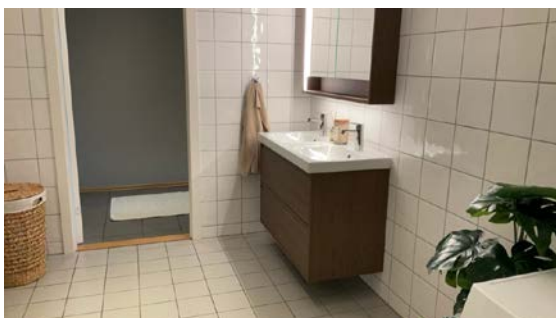
### 1. ETASJE > BAD/WC/VASKEROM

- Det er mulighet for at det kan forekomme vannlekkasje på våtrommet hvor vann ikke vil gå til sluk.
- Det er påvist at høydeforskjell fra topp slukrist til gulv/synlig topp membran ved dørterskel er mindre enn 25 mm.
- Det er påvist sprekker i fliser.

Det er sprekke i 1 gulvflis ved døren.

- Eventuelt lekkasjevann fra utstyr utenfor dusjone vil ikke ha en naturlig vei til sluket. Dette kan føre til at vann samler seg på gulvet og potensielt renner ut av rommet eller trenger inn i konstruksjonen.
- Det bør etableres avrenning inn til sluk for hele våtrommet.

- Det er viktig å merke seg at levetiden til en membran varierer basert på kvalitet, installasjon og bruk. Eldre membraner kan bli sprø og sprekke opp, noe som fører til at de mister sin vanntettende funksjon. Dette kan resultere i vannlekkasjer gjennom vegger og gulv og fuktskader.
- Overvåk tilstanden jevnlig. For å få tilstandsgrad 0 eller 1 må tettesjiktet skiftes ut, men tidspunktet for når dette er nødvendig er vanskelig å si noe om.

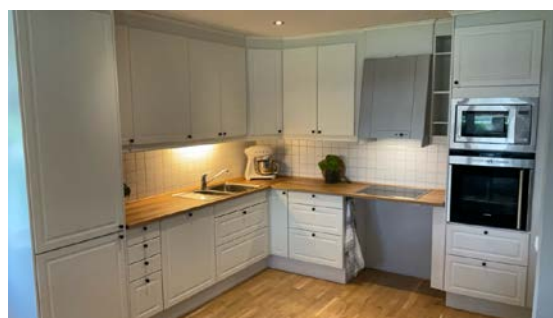
## 1. ETASJE > KJØKKEN

Det er utette rørgjennomføringer i skapet og ved eventuell lekkasje på røranlegget kan det trenge vann inn i vegg som igjen kan føre til skader.

Bør utbedres.
