Havnegata 11, 4306 SANDNES

**Indre Vågen - Rålekker nyrenovert  
selveierleilighet. Bo urbant og  
maritimt på bryggekannten med  
terrasse på hele 28 kvm. Heis.**

| Tilstandsrapport ..... | 31 |

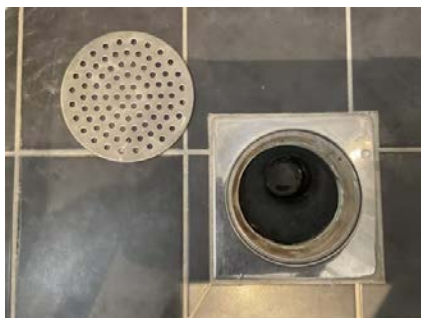
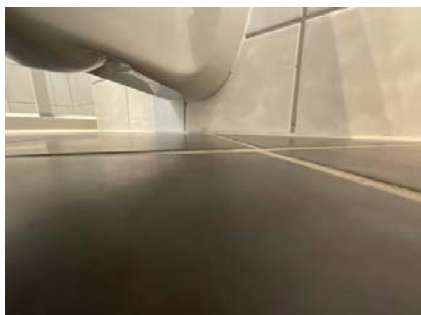
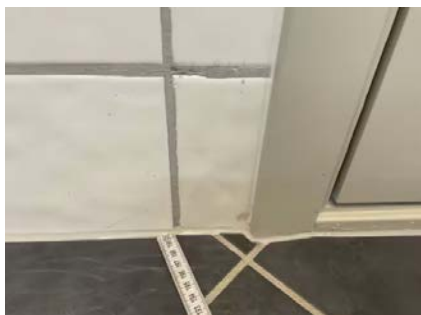
## 6.13 Våtrom: Bad/vaskerom.

- Det registreres mindre "bom" i gulvflis i dusj (mangelfull heft mot underlag).

- Riss/sprekker i nedre flis på vegg under vegghengt toalett, og sprukket flis på vegg ved siden av (venstre) side dørterskel.

| Oppsummering av overflater | TG-2 |
| <p>Fallforhold til sluk, og høydeforskjell mellom topp sluk og topp membran ved dør, er tilfredsstillende. Ca 15 mm fall fra gulv ved dør til topp slukrist sluk, ca. 20 mm, synlig oppbrett av tetsjikt mot terskel. Det finnes 2 sluker i gulvet.</p> <p>TG.2.</p> <ul style="list-style-type: none"> <li>- Det registreres mindre "bom" i gulvflis i dusj (mangelfull heft mot underlag).</li> <li>- Riss/sprekker i nedre flis på vegg under vegghengt toalett, og sprukket flis på vegg ved siden av (venstre) side dørterskel.</li> </ul> | |

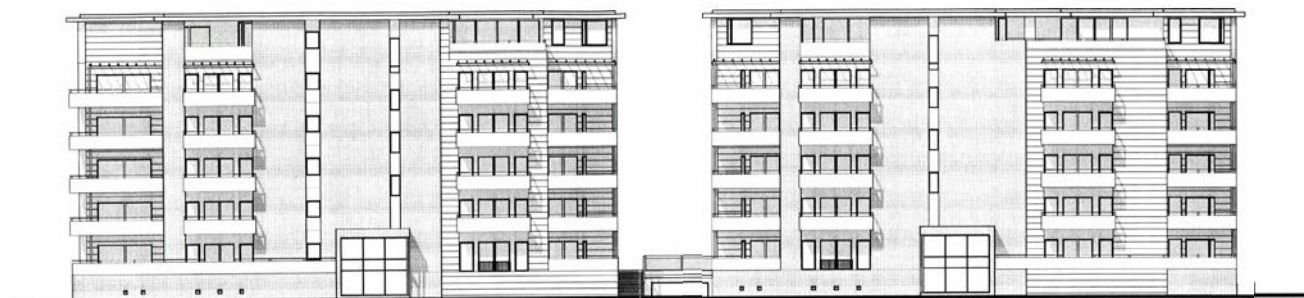
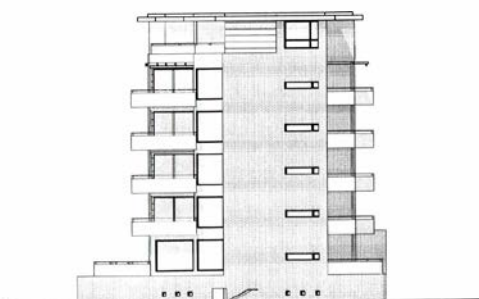
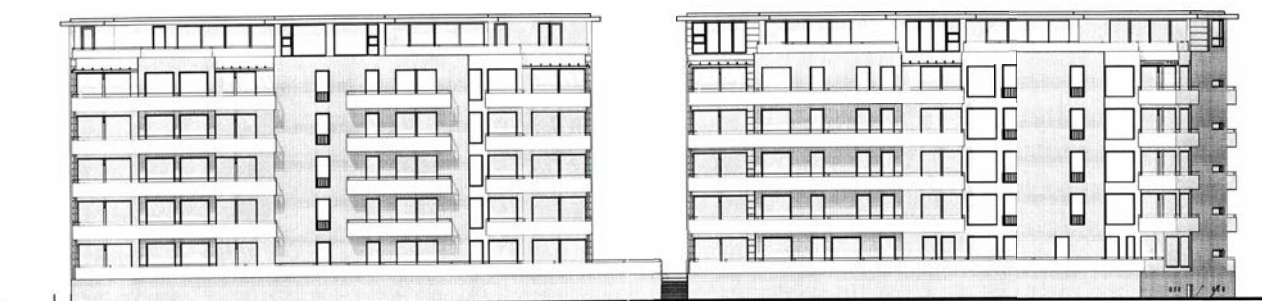
| TEGNET | KONTROLLERT | GOBKJENT | MERKNAD |
|---|---|---|---|
| MALESTOKK<br>1 : 250 | DATE<br>24.05.04 | TILTAKSNR.<br>04104 | TEGNINGSNR.<br>A0-020-03 |

B1 fasade mot sør

B2 fasade mot sør

B1 fasade mot vest

B2 fasade mot nord

B1 fasade mot nord

B2 fasade mot øst
