# Tilstandsrapport

Boligbygg med flere boenheter

Elvenesvegen 50 , 5223 NESTTUN

Oppdragsnr.: 20489-2382

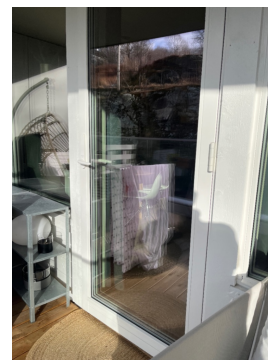
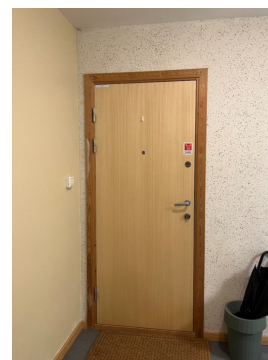
Eldre ytterdør med glatt finer av god kvalitet er kontrollert for utførelse og slitasje.

Terrassedør med glass fra 2021 er kontrollert for samme.

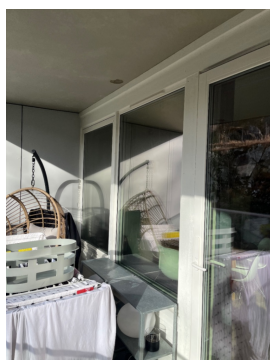
### ! TG 1 Vinduer

Vinduer med isolerglass fra 2021.

Glass, karm, beslag og lukkemekanisme er kontrollert med godt resultat.

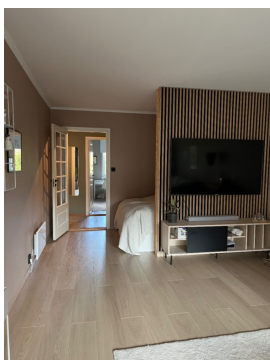
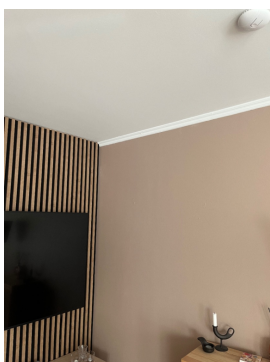
### ! TG 1 Overflater

Innvendige gulv med laminat av god kvalitet.  
Innvendige vegger og himling med malte overflater.  
Det er kontrollert for knirk og svikt og visuelt for fuktskjolder og skader.  
Innvendige overflater fremstår i god stand.

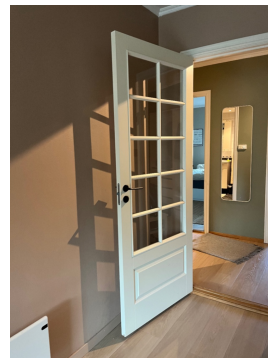
Malte fyllingsdører med og ukjent glassfelt.  
Overflater er undersøkt og åpne/lukke mekanisme sjekket.  
Innvendige dører er godt vedlikeholdt.

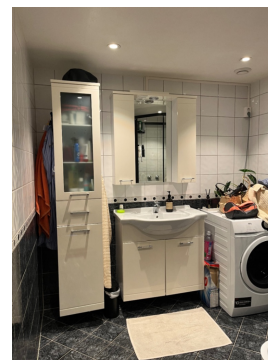
Bad med fliser på gulv og vegg.  
Plastsluk og membran med ukjent utførelse.  
Varmekabler i gulv, dusjkabinett, mekanisk ventilasjon og opplegg for vaskemaskin.

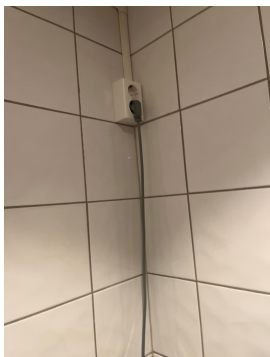
## 1 ETASJE > BAD

### TG 2 Overflater Gulv

Sluk er plassert i dusjhjørne under kabinett og fall til sluk fra øvrige lekkasjepunkt er sjekket med laser med målbart resultat.

Overflate er sjekket for riss og bom i fuger/fliser, og terskel er kontrollert.

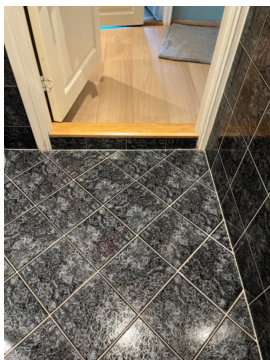
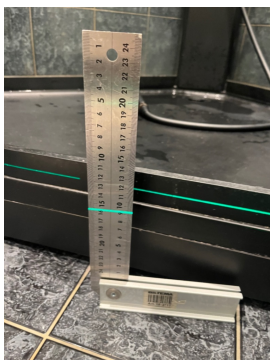
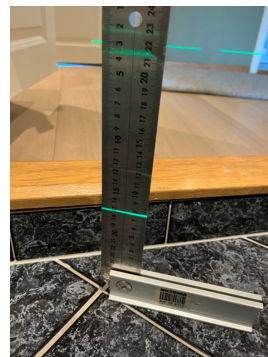
- Det er påvist at høydeforskjell fra topp slukrist til gulv/synlig topp membran ved dørterskel er mindre enn 25 mm.

Jevnlig tilsyn anbefales, oppgradering må påregnes på sikt.

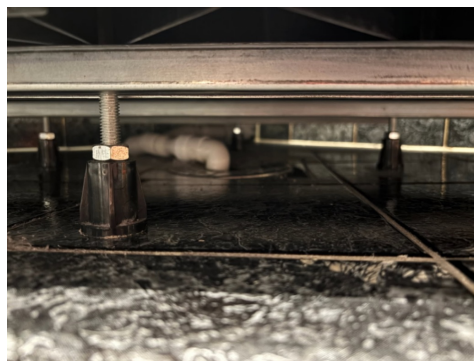
### TG 2 Sluk, membran og tettesjikt

Sluk og membran er kontrollert

- Mer enn halvparten av forventet brukstid er passert på membranløsningen.
- Sluk har begrenset mulighet for inspeksjon og rengjøring.

- Overvåk tilstanden jevnlig. For å få tilstandsgrad 0 eller 1 må tettesjiktet skiftes ut, men tidspunktet for når dette er nødvendig er vanskelig å si noe om.

Jevnlig rengjøring anbefales

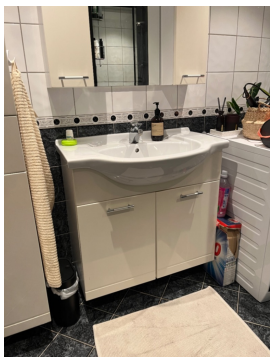
## 1 ETASJE > BAD

### TG 2 Ventilasjon

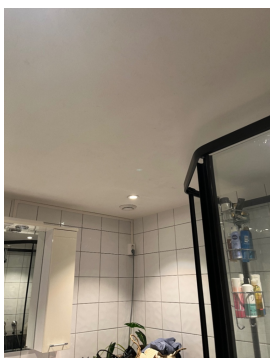
Mekanisk ventilasjon, begrenset løsning for tilluft.

- Våtrommet mangler tilluftsventilering, f.eks. spalte/ventil ved dør.

- Det bør etableres tilluft til våtrommet.

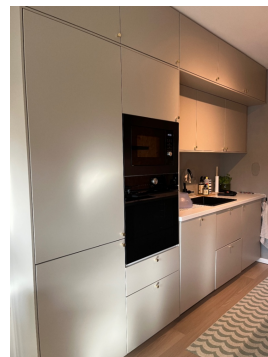
## 1 ETASJE > STUE/KJØKKEN

### TG 2 Avtrekk

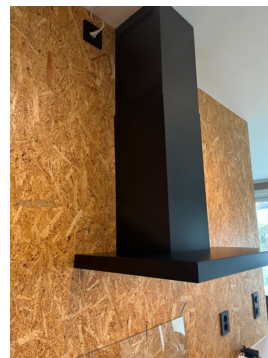
Ventilator montert over platetopp på kjøkken.

- Det er kun kullfilterventilator på kjøkkenet og heller ikke andre forserte/mekaniske avtrekksløsninger fra kokesonen.

- Det er vanskelig å etablere andre løsninger.

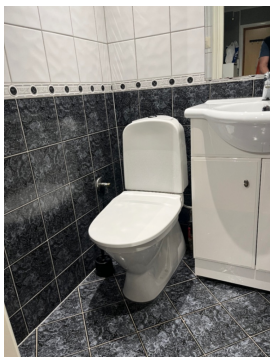
### TG 2 Overflater og konstruksjon

Toalettrom med tilkomst fra entre.

Fliser på gulv og vegg.

Toalett, skap med vask og mekanisk avtrekk.

- Toalettrom mangler tilluftsventilering, f.eks. spalte/ventil ved dør.

- Det bør etableres tilluft til toalettrom.

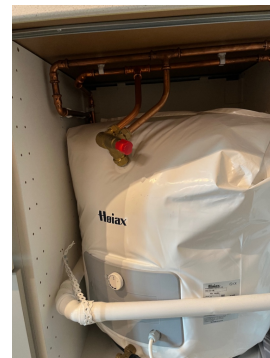
### TG 2 Varmtvannstank

Vv beholder plassert i kjøkkenbenk.

- Det er ikke påvist tilfredsstillende avrenning eller annen kompensering fra varmtvannstank.
- Det er ikke påvist tilfredsstillende el-tilkobling av varmtvannstank iht. gjeldende forskrift.

- Det bør etableres tilfredsstillende avrenning eller lekkasjesikring ved varmtvannstank.
- Det bør etableres tilfredsstillende el-tilkobling etter gjeldende forskrift.

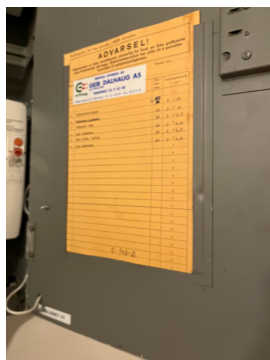
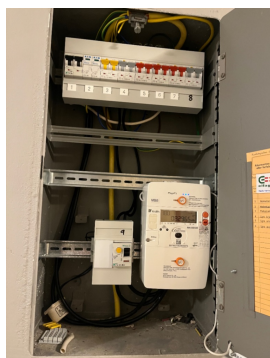
Lovpålagte sikringsforhold som enheten har ansvar for er kontrollert
