Herslebs gate 7A, 0561 OSLO

**Lekker, nyoppusset 3-roms med balkong. Klassiske detaljer- God takhøyde - Peis - Sentral og ettertraktet beliggenhet.**

# Tilstandsrapport

# gnr. 229, bnr. 32, snr. 11

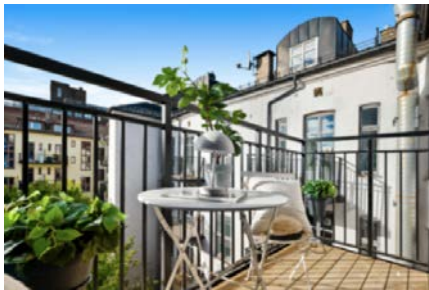
Åpen balkong på ca. 3,8m2. med adkomst fra soverom. Balkongen i stålkonstruksjoner med tretremer. Balkongen er nylig oppført i regi av boligselskapet.
