Lillebergvegen 12D, 7052 TRONDHEIM

**Velholdt og fin 3-roms leilighet |
Sørvendt balkong | Attraktiv og
sentral beliggenhet | Ingen dok.
avgift**

Befaringsdato: 25.03.2026

Rapportdato: 30.03.2026

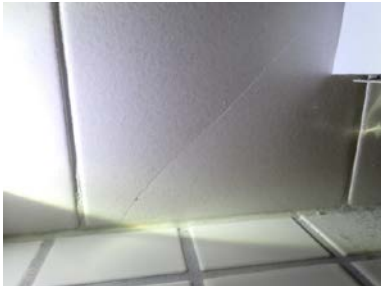
1. ETASJE > BAD

Enkelte veggflis under høyskap er skadet / sprukket, årsak er ukjent.

Tilstandsgrad 2 er satt med bakgrunn i sprukket/skadet veggflis.

Sprukket veggflis under høyskap ved dusjkabinett.

Forholdet framstår kun som kosmetisk uten behov for tiltak. Det anbefales allikevel å holde forholdet for å se om det er stabilt eller er under utvikling.

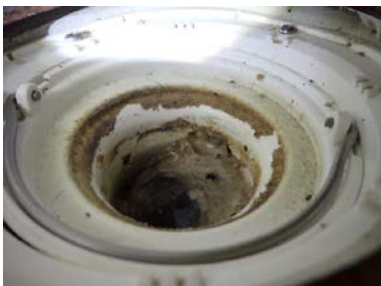
1. ETASJE > BAD

Det er plastsluk.

Ingen symptomer på svikt eller avvik er registrert.

Bilde av sluk
