Nøkkelinformasjon

Salgsobjekt: Andelsleilighet
Eierform: Andel
Byggeår: 1922
BRA-i/BRA Total 57/61 kvm
Tomtstr.: 544 m²
Soverom: 2
Antall rom: 3
Gnr./bnr. Gnr. 208, bnr. 121
Andelsnr.: 22
Oppdragsnr.: 1002240274

Om boligen

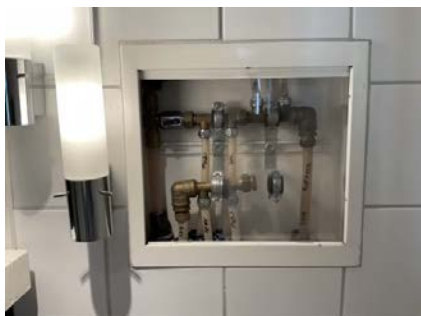
6.7 Vannledninger

Type anlegg Rør i rør system, Kobber

Det er rør i rørsystem, krom kobberør på vegg til dusj og servant.

Det er stoppekran i fordelerskapet.

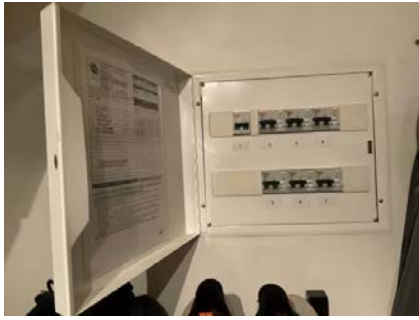
6.8 Elektrisk

Er det foretatt kontroll av det lokale el tilsyn i løpet av de siste 5 år	Nei
Type sikringer	Automatsikringer
Sikringskapet er plassert i boden med automatsikringer.	
Er det gjennomført arbeider etter opprinnelig byggeår?	Ja
Det elektriske anlegget ble oppgradert antatt i 2007.	
Er det manglende samsvarserklæring på arbeider utført etter 01.01.1999?	Ja
Er det manglende kursfortegnelse?	Nei
Er det manglende samsvar mellom kursfortegnelse og antall sikringer?	Nei
Er det tegn på varmgang (termiske skader) på kabler, brytere, downlight, stikkontakter, og elektrisk utstyr?	Nei
Er kabler tilstrekkelig festet?	Nei
Er det tegn til at kabelinnføringer og hull i inntak og sikringskap ikke er tette?	Nei
Spørsmål til eier: Løses sikringene ofte ut?	Nei
Spørsmål til eier: Har det vært brann, branntilløp eller varmgang i anlegget?	Nei

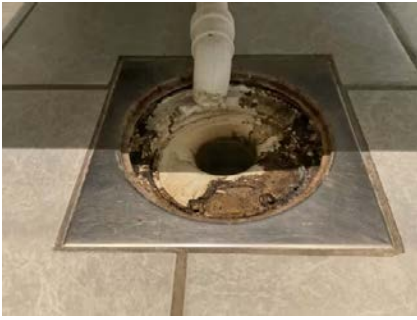
6.11 Våtrom: Bad/wc

Beskrivelse av overflate	
Det er fliser på vegger og gulv med varmekabler.	
Er det gjennomført arbeider etter opprinnelig byggeår?	Ja
Badet ble rehabilitert/pusset opp i 2007.	
Badekar på baderom ble byttet med dusjkabinett.	
Er det påvist avvik i krav om høydeforskjell på tettesjikt/fall til sluk?	Ja
Er det fare for at lekkasjevann fra installasjoner i rommet ikke når sluket?	Nei
Er vindu eller dør plassert i våtsone (utsatt for vannsprut)?	Nei
Er det gjennomføringer i vegg/tak mot kald sone?	Nei
Er det registrert riss, sprekker i fuger, bom (hulrom) under flis?	Ja
Er det påvist tegn på sopp/råteskader/fuktskader på overflater eller skadedyr?	Nei
Er det registrert knirk i gulvet?	Ikke aktuelt (gjelder ikke flislagt gulv)

TG 2 pga: Det er ikke etablert noen drengåpning for synliggjøring av eventuell lekkasje fra innebygget sistene, og det er ikke framlagt noen dokumentasjon på annen godkjent løsning.

Det anbefales å lage en lekkasjeåpning under toalettet.
