Hekkveien 1, 0571 OSLO

**Lys og gjennomført 3-R med herlig balkong og fantastisk utsikt!**

# Tilstandsrapport

Hekkveien 1, 0571 OSLO  
OSLO kommune  
# gnr. 125, bnr. 120  
# Aksjenummer 59-60

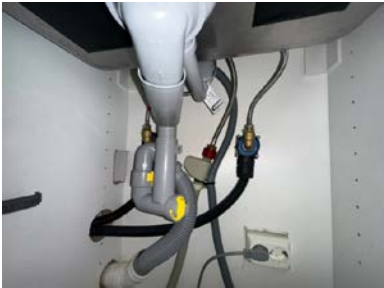
Stoppekraner plassert på bad

Rørøpplagg i kjøkkenbenk

Der bygningens vann instal-lasjoner er uten overløp,  
må det være montert automatisk lekkasjestop-per.  
Med automatisk lekkasjestop-per menes en fuktføler  
som gir signal til en magnetventil som stenger  
vann-tilførselen når den mottar signal.
