## "Vikabråten" - Eldre småbruk med to støler, melkekvote, skogteiger, jakt og fiske.

| Tilstandsrapport ..... | 92 |

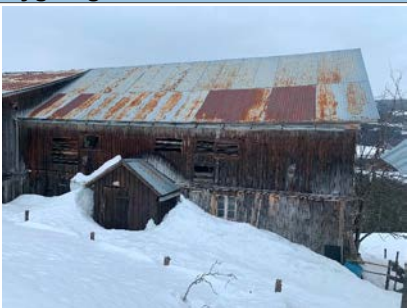
### Driftsbygning

| Konstruksjoner og innvendige forhold - Driftsbygning | |
|---|--|
| Fundamenter er vesentlig av plasstøpt betong med sparestein. Gjødselkjeller er av plasstøpt betong med plassbygde porter av tre.<br>Bygningen er oppført av bindingsverk i to etasjer og er utvendig kledd med låvepanel. Takteking er bølgeblekk. Montert takrenne av blekk på langsiden mot tunet.<br>Fjøs har vegger av mur/betong og gulv av tre. Plassbygde båser/innredninger av tre. Vinduer med et lag glass. Plassbygde porter og dører av tre. | |

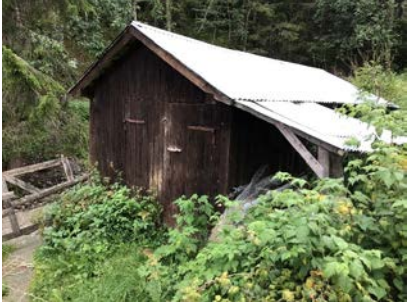
## Garasje

| Konstruksjoner og innvendige forhold - Garasje | |
|---|--|
| Bygget av av bindingsverk kledd med låvepanel som står direkte på stein/grunn. Takteking er bølgeblekk. Tregulv. Innvendig er vegger delvis kledd med plater. Plassbygd to-fløyet port. | |

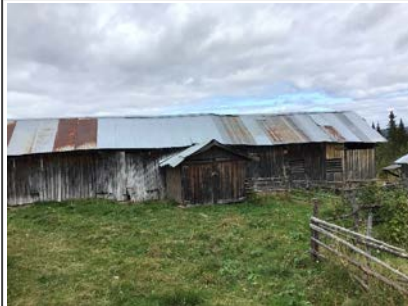
## Stølsfjøs

Fundamenter er punkt av steiner lagt på grunn og stolper av tre. Bygget av bindingsverk utvendig kledd med låvepanel. Takteking er bølgeblekk. Plassbygde dører av tre. Bygningen har skjevheter pga. enkel fundamentering og på øvre langside ligger vegger ned på terreng som har ført til råte nederst på bunnsvill/kledning.

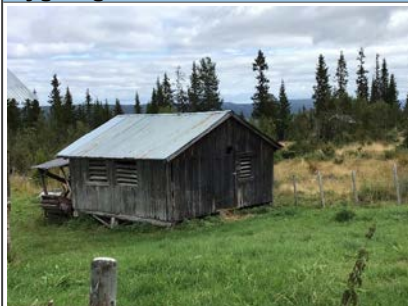
## Løe

| Konstruksjoner og innvendige forhold - Løe | |
|---|--|
| Enkel bygning av bindingsverk kledd med låvepanel som står på stein og stolper av tre. Takteking er bølgeblekk. Tregulv. Plassbygd dør av tre. | |

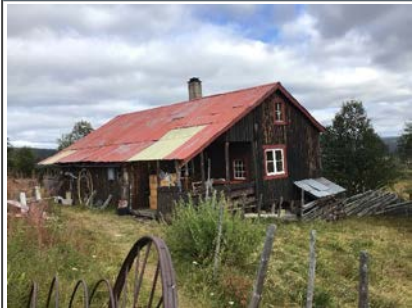
## Sel på langstølen

| Konstruksjoner og innvendige forhold - Sel på langstølen | |
|---|--|
| Hoveddel har grunnmur av stein satt på grunn og tilbygget med to soverom står på stolper av tre. Yttervegger av laftet tømmer i hoveddel og tilbygg av bindingsverk. Hele bygningen er utvendig kledd med lektepanel. Taket er en saltakkonstruksjon med åser og sperrer. Takteking er bølgeblekk. Etasjeskillere av åser og trebjelkelag over krypkjeller. Ytterdører av tre. Vindu med et lag glass med sprosser. Innvendige overflater er gulv med heltre og plater. Vegger og himlinger er kledd med trepanel. Oppvarming er vedfyring med vedkomfyr og en vedovn tilkoblet pipe av lettklinkerelementer. Det er montert solcelleanlegg til belysning, etc. | |

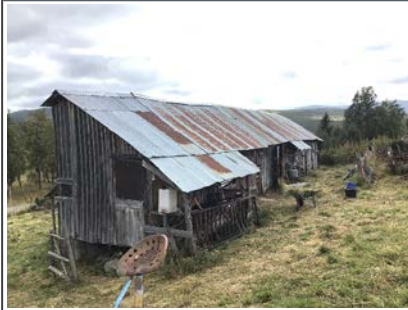
## Sommerfjøs

Fundamenter er punkt av steiner lagt på grunn. Bygget av bindingsverk utvendig kledd med låvepanel, samt en del av laftet tømmer. Takteking er bølgeblekk. Plassbygde dører av tre. Fjøs med tregulv. Plassbygd innredning/båser av tre. Øvre langside ligger vegger ned på terreng som har ført til råte nederst på bunnsvill/kledning. Generelt skjevheter i bygningen pga. enkel fundamentering.

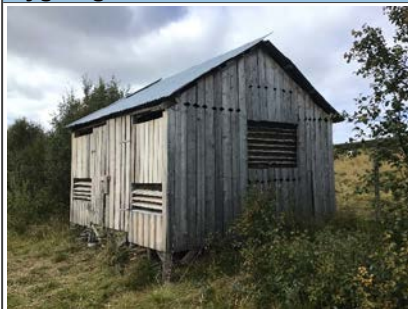
## Løe

Enkel bygning av bindingsverk kledd med låvepanel som står på stein og stolper av tre. Takteking er bølgeblekk. Tregulv. Plassbygd dør av tre.

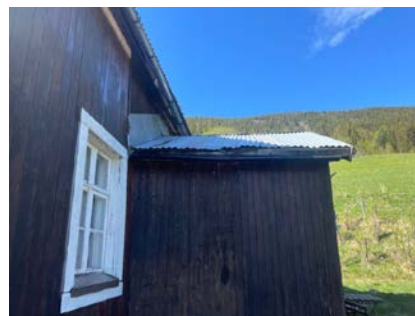
- Mer enn halvparten av forventet brukstid er passert på taktekkingen.
- Mer enn halvparten av forventet brukstid er passert på undertak.
- Det er påvist andre avvik:
- Det er påvist bulker i enkelte metallplater og løs plate.

Synlig bulker og avvik på plater

Lokal utbedring.

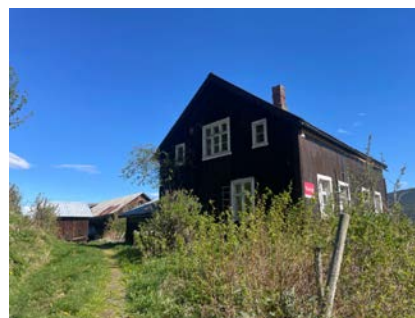
- Det er påvist avvik i beslagløsninger.
- Det mangler snøfangere på hele eller deler av taket, men det var ikke krav om dette på byggemeldingstidspunktet.
- Mer enn halvparten av forventet brukstid er passert på renner/nedløp/beslag.
- Det er store deformasjoner i renner og nedløp.

Deformasjoner i takrenner og manglende nedløp

- Andre tiltak:
- Påviste skader må utbedres.
- Det er ikke krav om utbedring av snøfangere opp til dagens krav.
- Det er ikke behov for utbedringstiltak for snøfangere i nær fremtid.
- Nye renner og nedløp må monteres

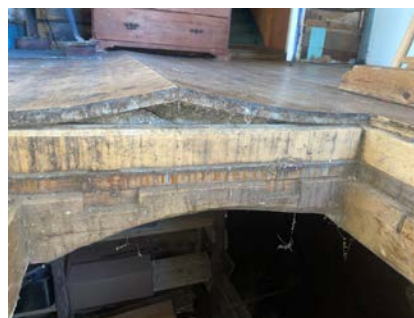
- Det er påvist skader/fuktskjolder i kjøkkengulvet.
- Det er påvist andre avvik:
- Kjøkkeninnredningen er av eldre dato, og den mangler bruksfunksjoner/løsninger som er forventbart på et kjøkken.
- Kjøkkeninnredningen har generell stor slitasjegrad (utover normal slitasjegrad ut ifra alder).
- Det er registrert ekskrementer fra mus i skap og på overflater på kjøkken.

Skade i gulv på kjøkken

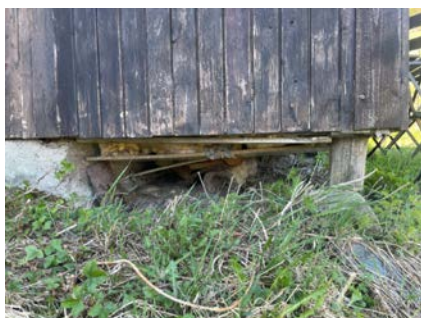
- Det er påvist fuktskader i etasjeskiller
- Målt høydeforskjell på over 20 mm innenfor en lengde på 2 meter. Tilstandsgrad 3 gis med bakgrunn i standardens krav til godkjente måleavvik.
- Målt høydeforskjell på over 30 mm gjennom hele rommet. Tilstandsgrad 3 gis med bakgrunn i standardens krav til godkjente måleavvik.
- Det er påvist andre avvik:
- Det er registrert symptom på aktivitet fra skadedyr.
- Det er synlige skader på stubbeloft.

Synlige skader i stubbeloft.

Tiltak må sees i sammenheng med tiltak lagt under kontrollpunkt ' Krypkjeller

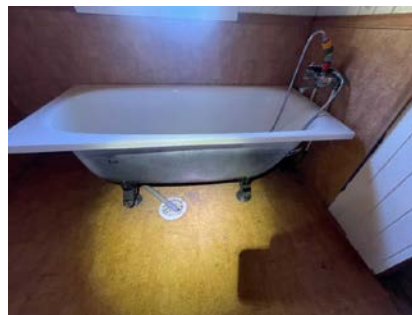
Sluk og badekar

- Våtrommet må totalrenoveres. Alle forhold med tettesjikt, våtsone, sluk m.m. må dokumenteres.

Kostnadsestimat: 50 000 - 100 000

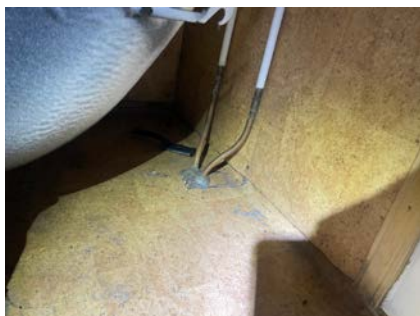
Ufaglig rørgjennomføring

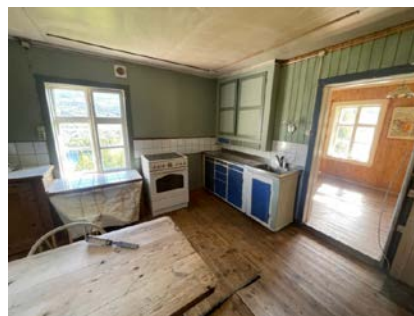
Kjøkken

- Det er påregnelig med utskiftning/utbedringer av kjøkkeninnredningen.
- Innredningen opprettholder fortsatt tiltenkt funksjonskrav, men tidspunkt for utskiftning nærmer seg.

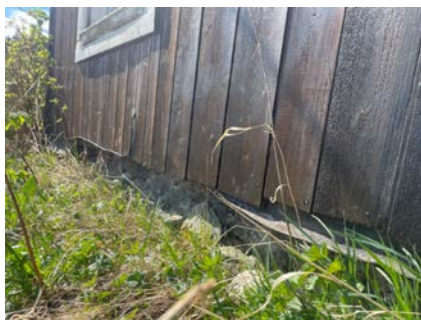
Skader i mur

- Påviste skader må utbedres.
- Lokal utbedring må utføres.
- Andre tiltak:

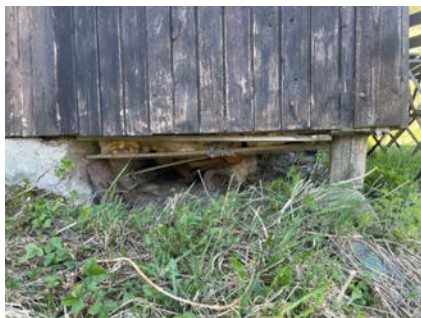
Ufaglig søylefundament
